외관조사망도 번호
U1_학천터널_43(5k670~5k680)

호남고속선 학천터널_43(5.670~5.680km, S41)

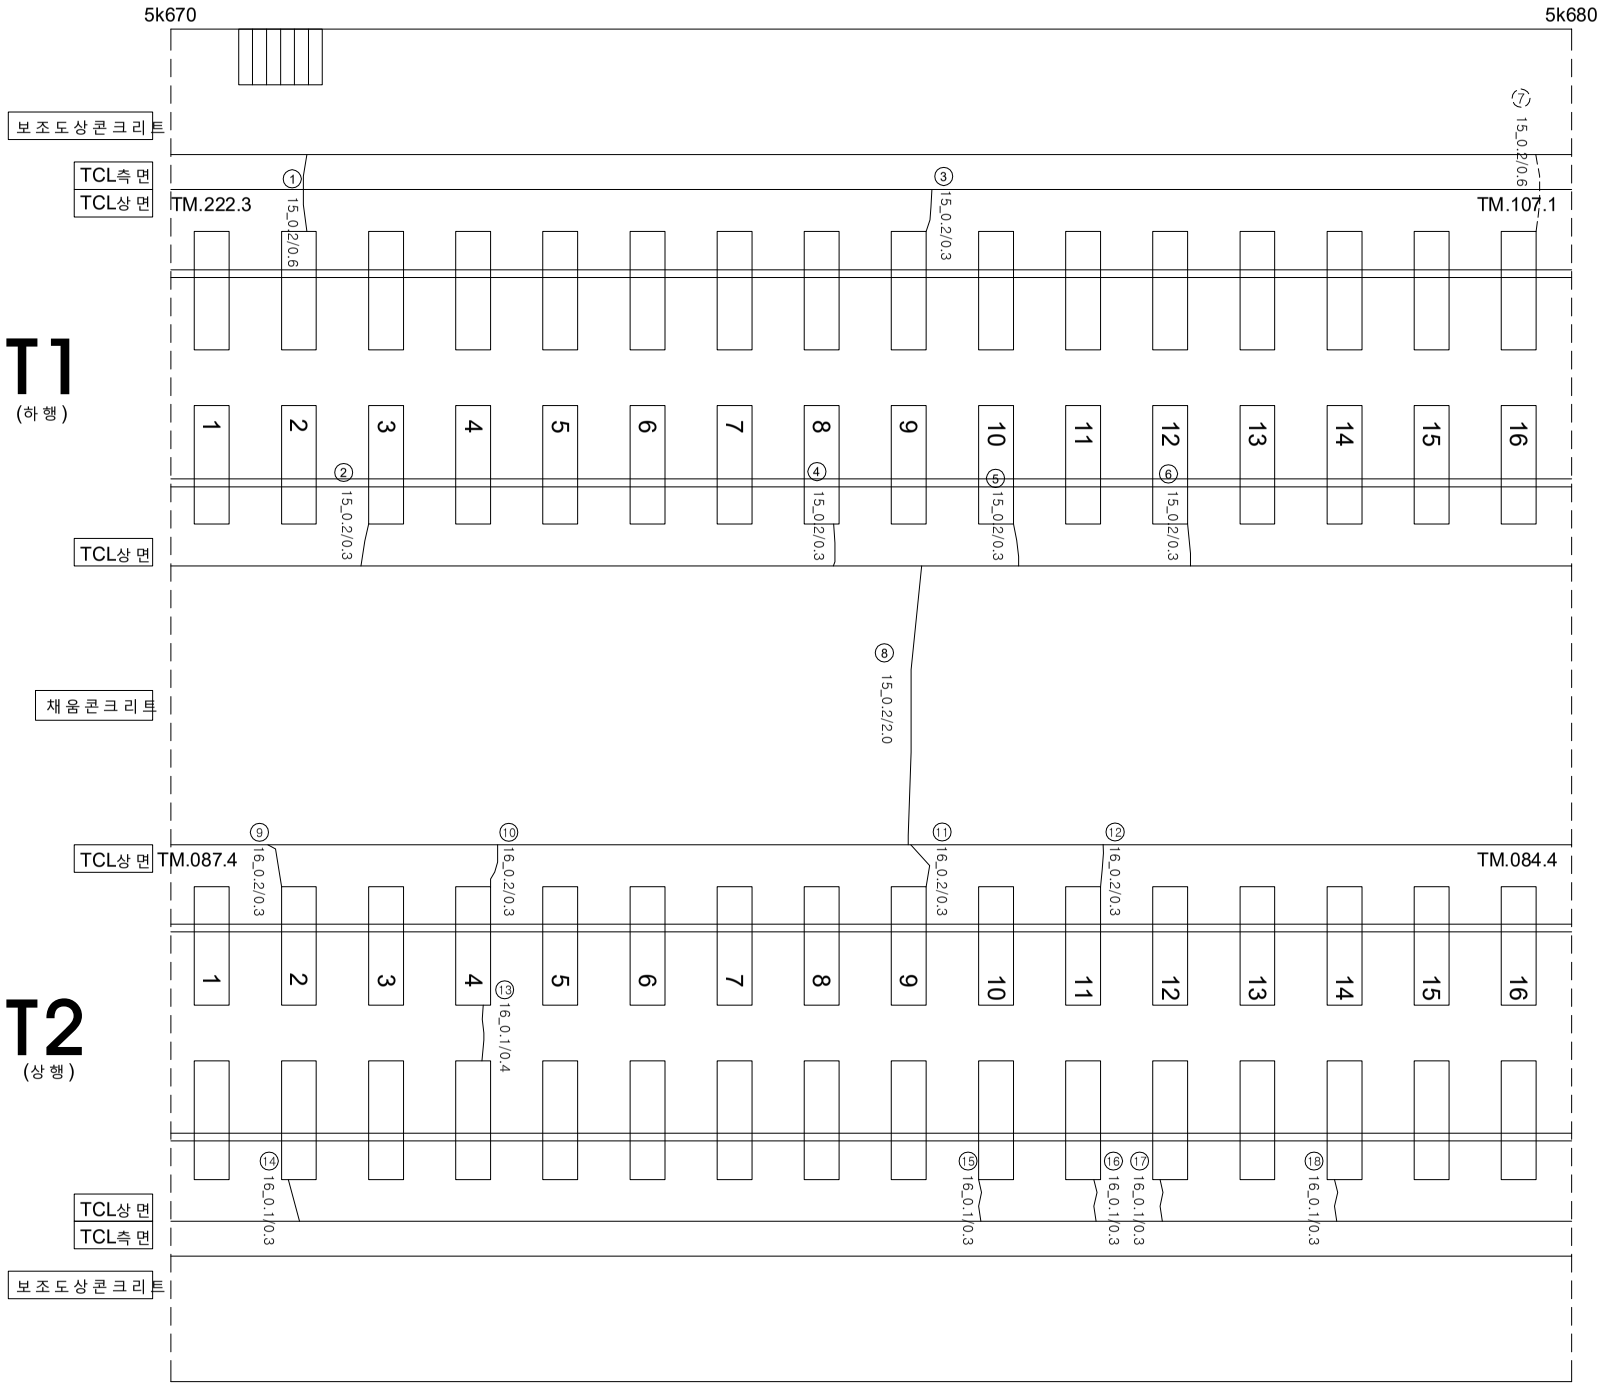
연번	손상	폭		연장		비고	연번	손상	폭		연장		비고
1	균열	0.2	㎜	0.6	m		56						
2	균열	0.2	㎜	0.3	m		57						
3	균열	0.2	㎜	0.3	m		58						
4	균열	0.2	㎜	0.3	m		59						
5	균열	0.2	㎜	0.3	m		60						
6	균열	0.2	㎜	0.3	m		61						
7	균열	0.2	㎜	0.6	m	2016년 도 보 수	62						
8	균열	0.2	㎜	2.0	m		63						
9	균열	0.2	㎜	0.3	m		64						
10	균열	0.2	㎜	0.3	m		65						
11	균열	0.2	㎜	0.3	m		66						
12	균열	0.2	㎜	0.3	m		67						
13	균열	0.1	㎜	0.4	m		68						
14	균열	0.1	㎜	0.3	m		69						
15	균열	0.1	㎜	0.3	m		70						
16	균열	0.1	㎜	0.3	m		71						
17	균열	0.1	㎜	0.3	m		72						
18	균열	0.1	㎜	0.3	m		73						
19							74						
20							75						
21							76						
22							77						
23							78						
24							79						
25							80						
26							81						
27							82						
28							83						
29							84						
30							85						
31							86						
32							87						
33							88						
34							89						
35							90						
36							91						
37							92						
38							93						
39							94						
40							95						
41							96

42							97						
43							98						
44							99						
45							100						
46							101						
47							102						
48							103						
49							104						
50							105						
51							106						
52							107						
53							108						
54							109						
55							110
