외관조사망도 번호
U1_학천터널_44(5k680~5k690)

호남고속선 학천터널_44(5.680~5.690km, S42)

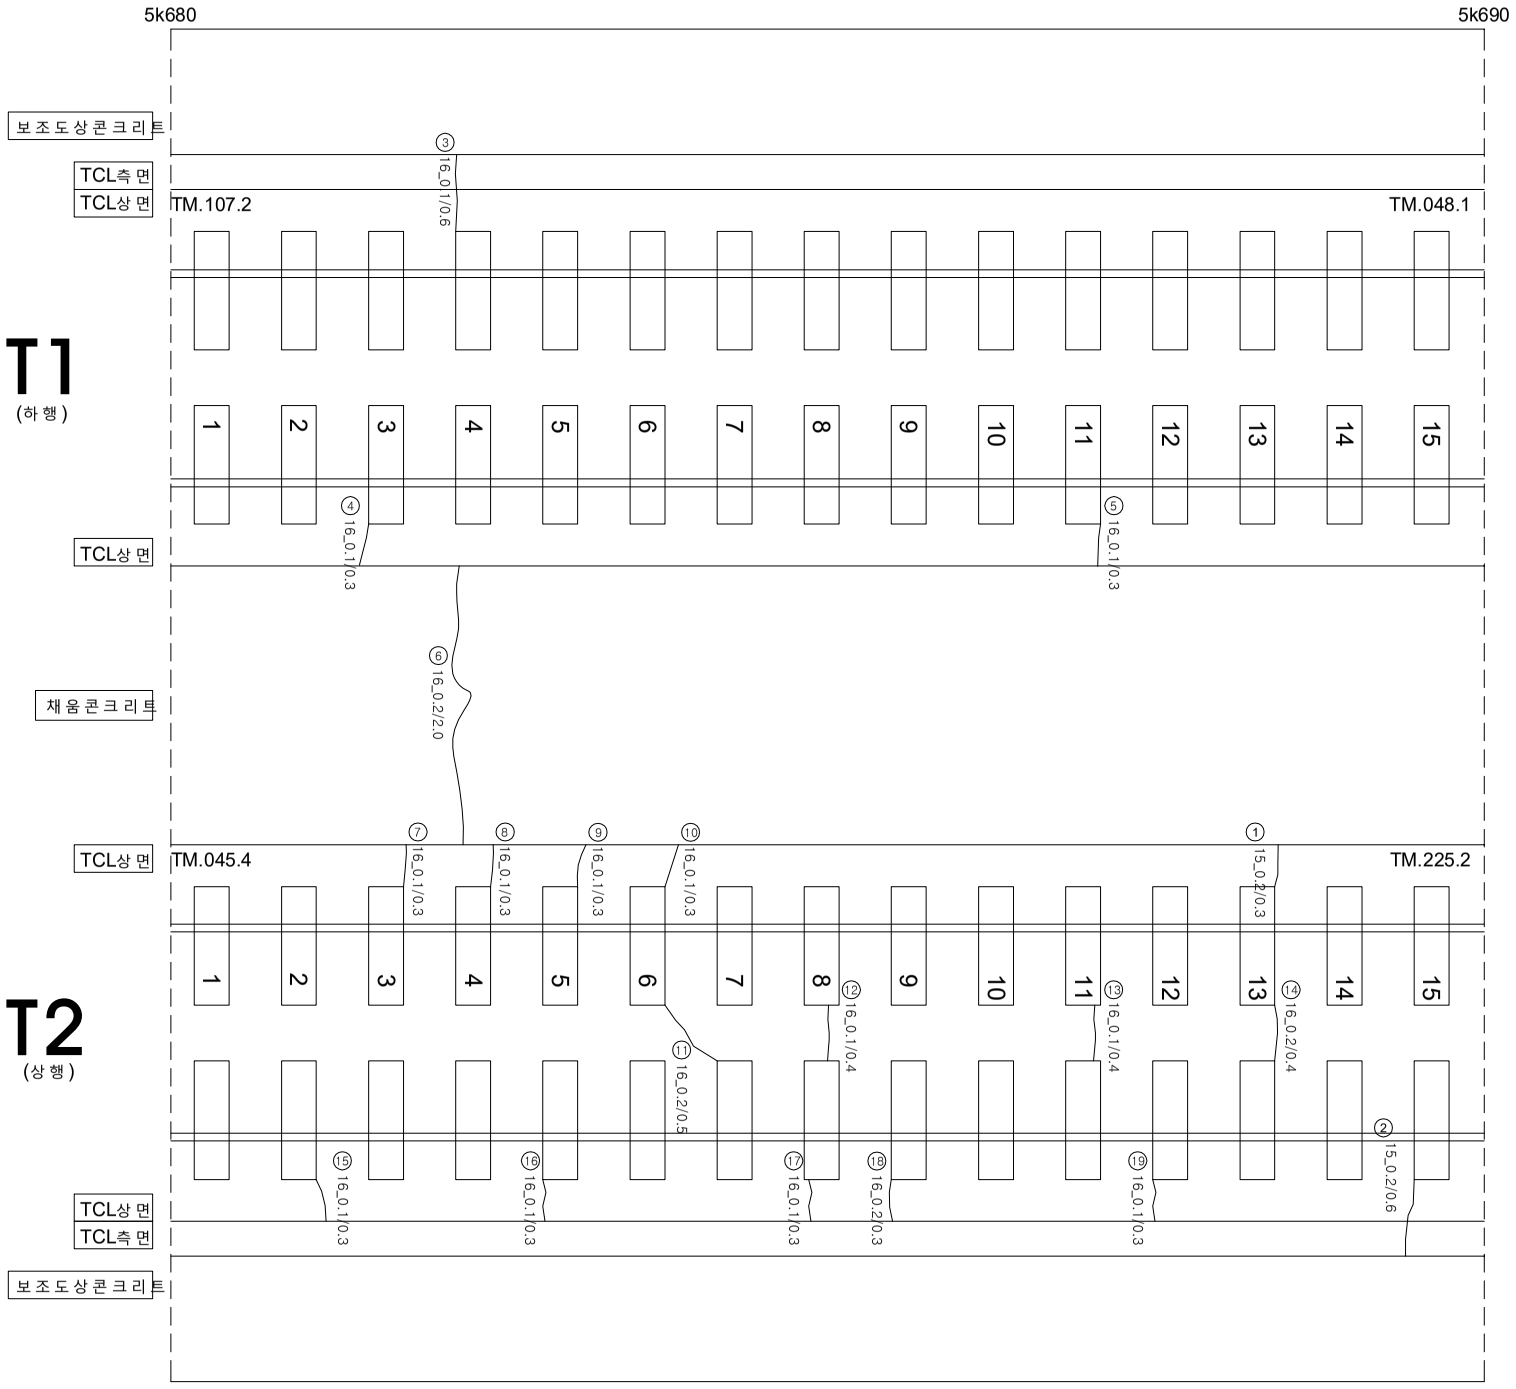
연번	손상	폭		연장		비고	연번	손상	폭		연장		비고
1	균열	0.2	㎜	0.3	m		56						
2	균열	0.2	㎜	0.6	m		57						
3	균열	0.1	㎜	0.6	m		58						
4	균열	0.1	㎜	0.3	m		59						
5	균열	0.1	㎜	0.3	m		60						
6	균열	0.2	㎜	2.0	m		61						
7	균열	0.1	㎜	0.3	m		62						
8	균열	0.1	㎜	0.3	m		63						
9	균열	0.1	㎜	0.3	m		64						
10	균열	0.1	㎜	0.3	m		65						
11	균열	0.2	㎜	0.5	m		66						
12	균열	0.1	㎜	0.4	m		67						
13	균열	0.1	㎜	0.4	m		68						
14	균열	0.2	㎜	0.4	m		69						
15	균열	0.1	㎜	0.3	m		70						
16	균열	0.1	㎜	0.3	m		71						
17	균열	0.1	㎜	0.3	m		72						
18	균열	0.2	㎜	0.3	m		73						
19	균열	0.1	㎜	0.3	m		74						
20							75						
21							76						
22							77						
23							78						
24							79						
25							80						
26							81						
27							82						
28							83						
29							84						
30							85						
31							86						
32							87						
33							88						
34							89						
35							90						
36							91						
37							92						
38							93						
39							94						
40							95						
41							96

42							97						
43							98						
44							99						
45							100						
46							101						
47							102						
48							103						
49							104						
50							105						
51							106						
52							107						
53							108						
54							109						
55							110
