외관조사망도 번호
U1_학천터널_45(5k690~5k698)

호남고속선 학천터널_45(5.690~5.698km, S43)

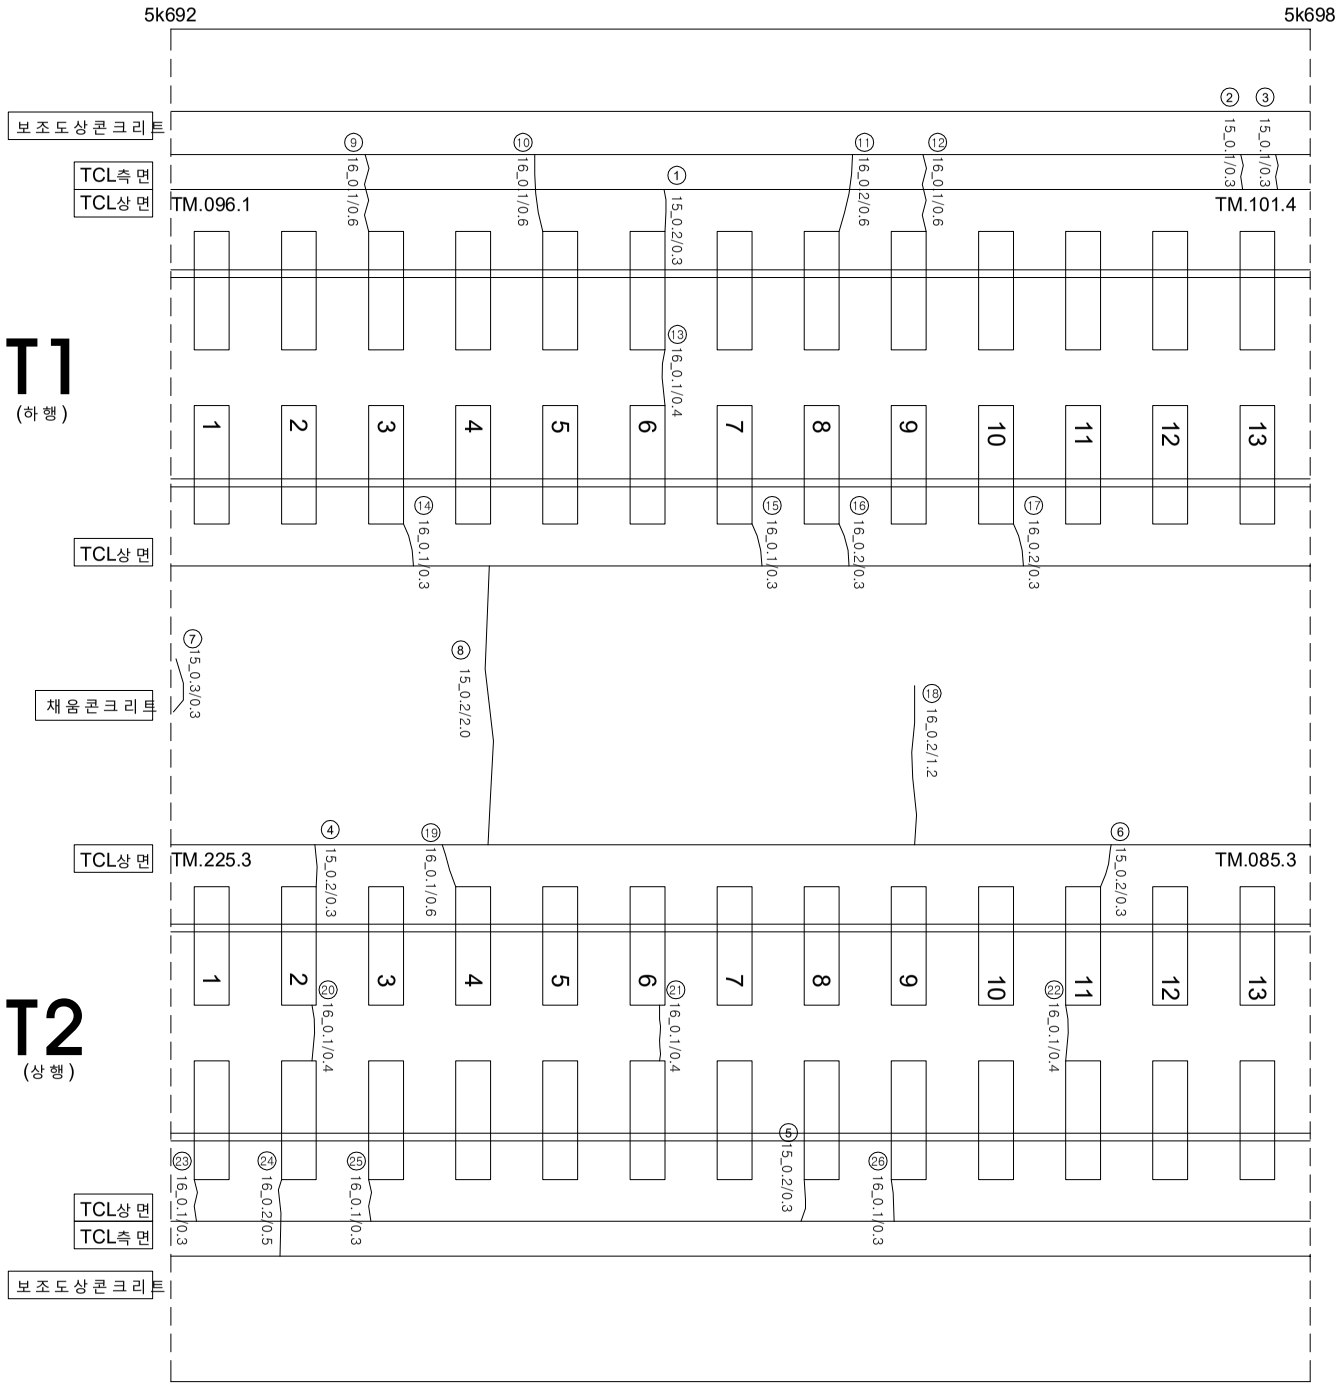
연번	손상	폭		연장		비고	연번	손상	폭		연장		비고
1	균열	0.2	㎜	0.3	m		56						
2	균열	0.1	㎜	0.3	m		57						
3	균열	0.1	㎜	0.3	m		58						
4	균열	0.2	㎜	0.3	m		59						
5	균열	0.2	㎜	0.3	m		60						
6	균열	0.2	㎜	0.3	m		61						
7	균열	0.3	㎜	0.3	m		62						
8	균열	0.2	㎜	2.0	m		63						
9	균열	0.1	㎜	0.6	m		64						
10	균열	0.1	㎜	0.6	m		65						
11	균열	0.2	㎜	0.6	m		66						
12	균열	0.1	㎜	0.6	m		67						
13	균열	0.1	㎜	0.4	m		68						
14	균열	0.1	㎜	0.3	m		69						
15	균열	0.1	㎜	0.3	m		70						
16	균열	0.2	㎜	0.3	m		71						
17	균열	0.2	㎜	0.3	m		72						
18	균열	0.2	㎜	1.2	m		73						
19	균열	0.1	㎜	0.6	m		74						
20	균열	0.1	㎜	0.4	m		75						
21	균열	0.1	㎜	0.4	m		76						
22	균열	0.1	㎜	0.4	m		77						
23	균열	0.1	㎜	0.3	m		78						
24	균열	0.2	㎜	0.5	m		79						
25	균열	0.1	㎜	0.3	m		80						
26	균열	0.1	㎜	0.3	m		81						
27							82						
28							83						
29							84						
30							85						
31							86						
32							87						
33							88						
34							89						
35							90						
36							91						
37							92

38							93						
39							94						
40							95						
41							96						
42							97						
43							98						
44							99						
45							100						
46							101						
47							102						
48							103						
49							104						
50							105						
51							106						
52							107						
53							108						
54							109						
55							110
