외관조사망도 번호
U1_학천터널_46(5k698~5k706)

호남고속선 학천터널_46(5.698~5.706km, S44)

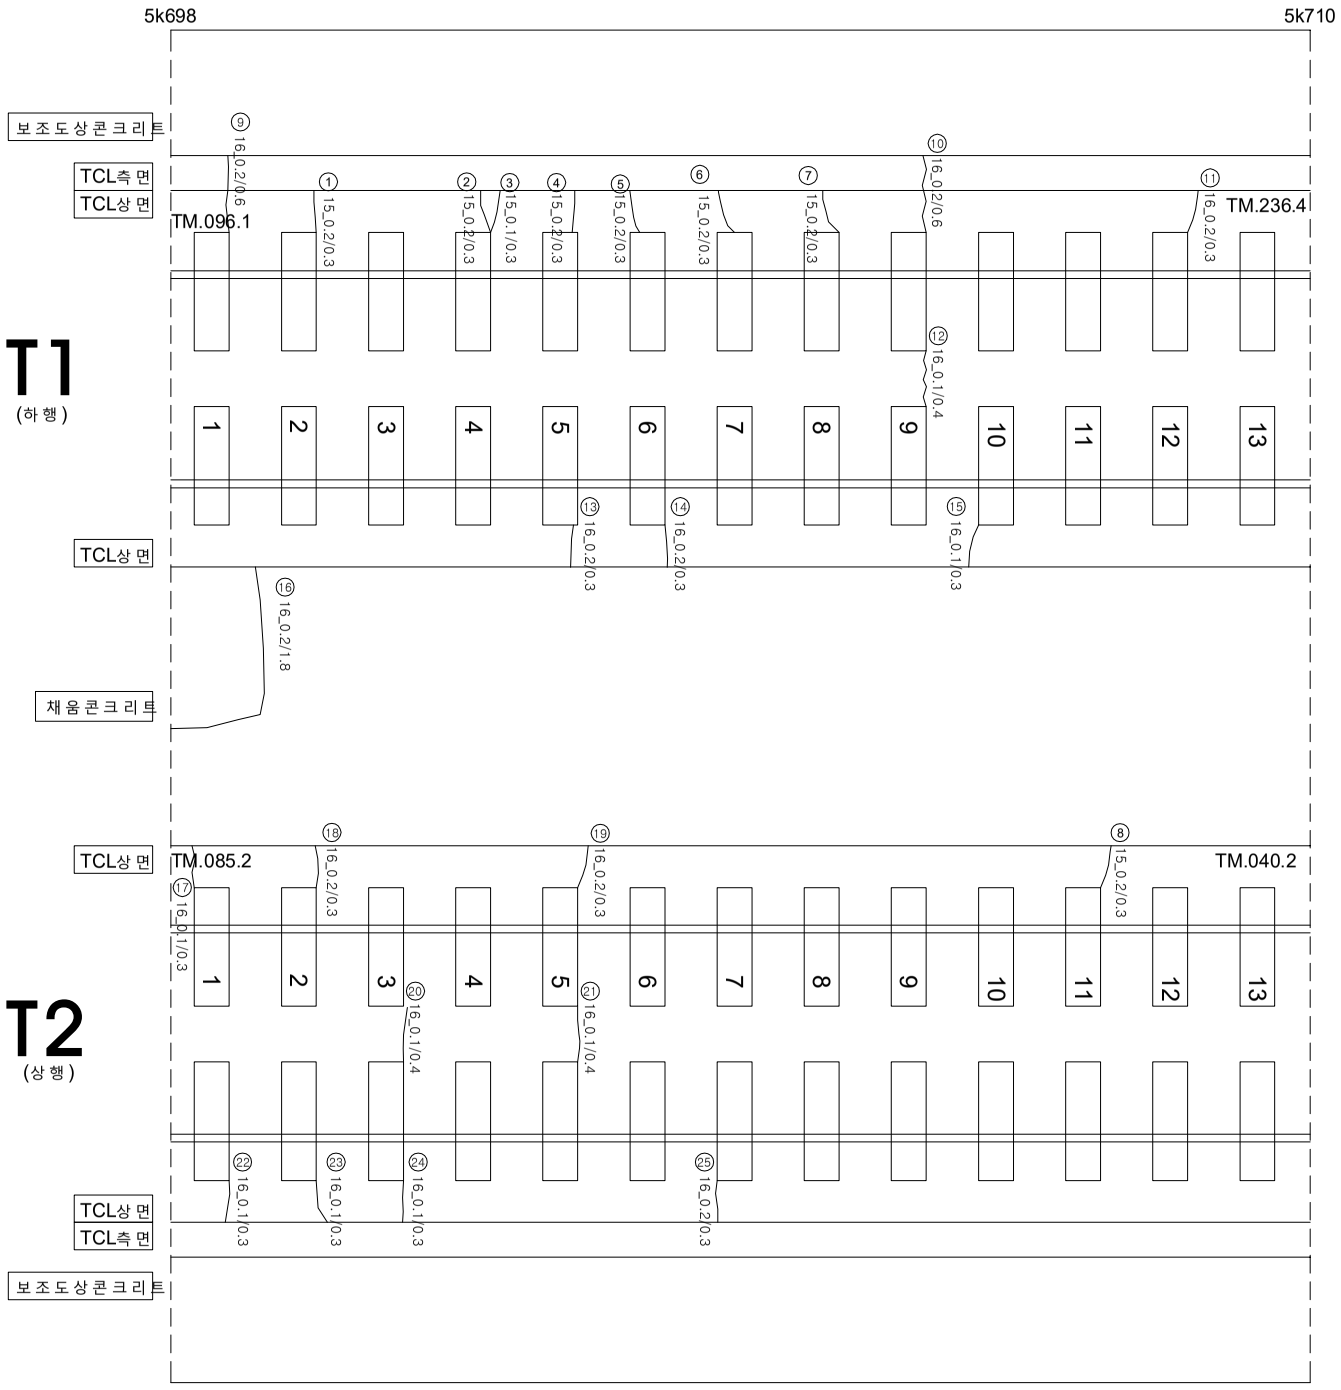
연번	손상	폭		연장		비고	연번	손상	폭		연장		비고
1	균열	0.2	㎜	0.3	m		56						
2	균열	0.2	㎜	0.3	m		57						
3	균열	0.1	㎜	0.3	m		58						
4	균열	0.2	㎜	0.3	m		59						
5	균열	0.2	㎜	0.3	m		60						
6	균열	0.2	㎜	0.3	m		61						
7	균열	0.2	㎜	0.3	m		62						
8	균열	0.2	㎜	0.3	m		63						
9	균열	0.2	㎜	0.6	m		64						
10	균열	0.2	㎜	0.6	m		65						
11	균열	0.2	㎜	0.3	m		66						
12	균열	0.1	㎜	0.4	m		67						
13	균열	0.2	㎜	0.3	m		68						
14	균열	0.2	㎜	0.3	m		69						
15	균열	0.1	㎜	0.3	m		70						
16	균열	0.2	㎜	1.8	m		71						
17	균열	0.1	㎜	0.3	m		72						
18	균열	0.2	㎜	0.3	m		73						
19	균열	0.2	㎜	0.3	m		74						
20	균열	0.1	㎜	0.4	m		75						
21	균열	0.1	㎜	0.4	m		76						
22	균열	0.1	㎜	0.3	m		77						
23	균열	0.1	㎜	0.3	m		78						
24	균열	0.1	㎜	0.3	m		79						
25	균열	0.2	㎜	0.3	m		80						
26							81						
27							82						
28							83						
29							84						
30							85						
31							86						
32							87						
33							88						
34							89						
35							90						
36							91						
37							92

38							93						
39							94						
40							95						
41							96						
42							97						
43							98						
44							99						
45							100						
46							101						
47							102						
48							103						
49							104						
50							105						
51							106						
52							107						
53							108						
54							109						
55							110
