호남고속선 학천터널_48(5.715~5.724km, S46)

외관조사망도 번호
U1_학천터널_48(5k715~5k724)

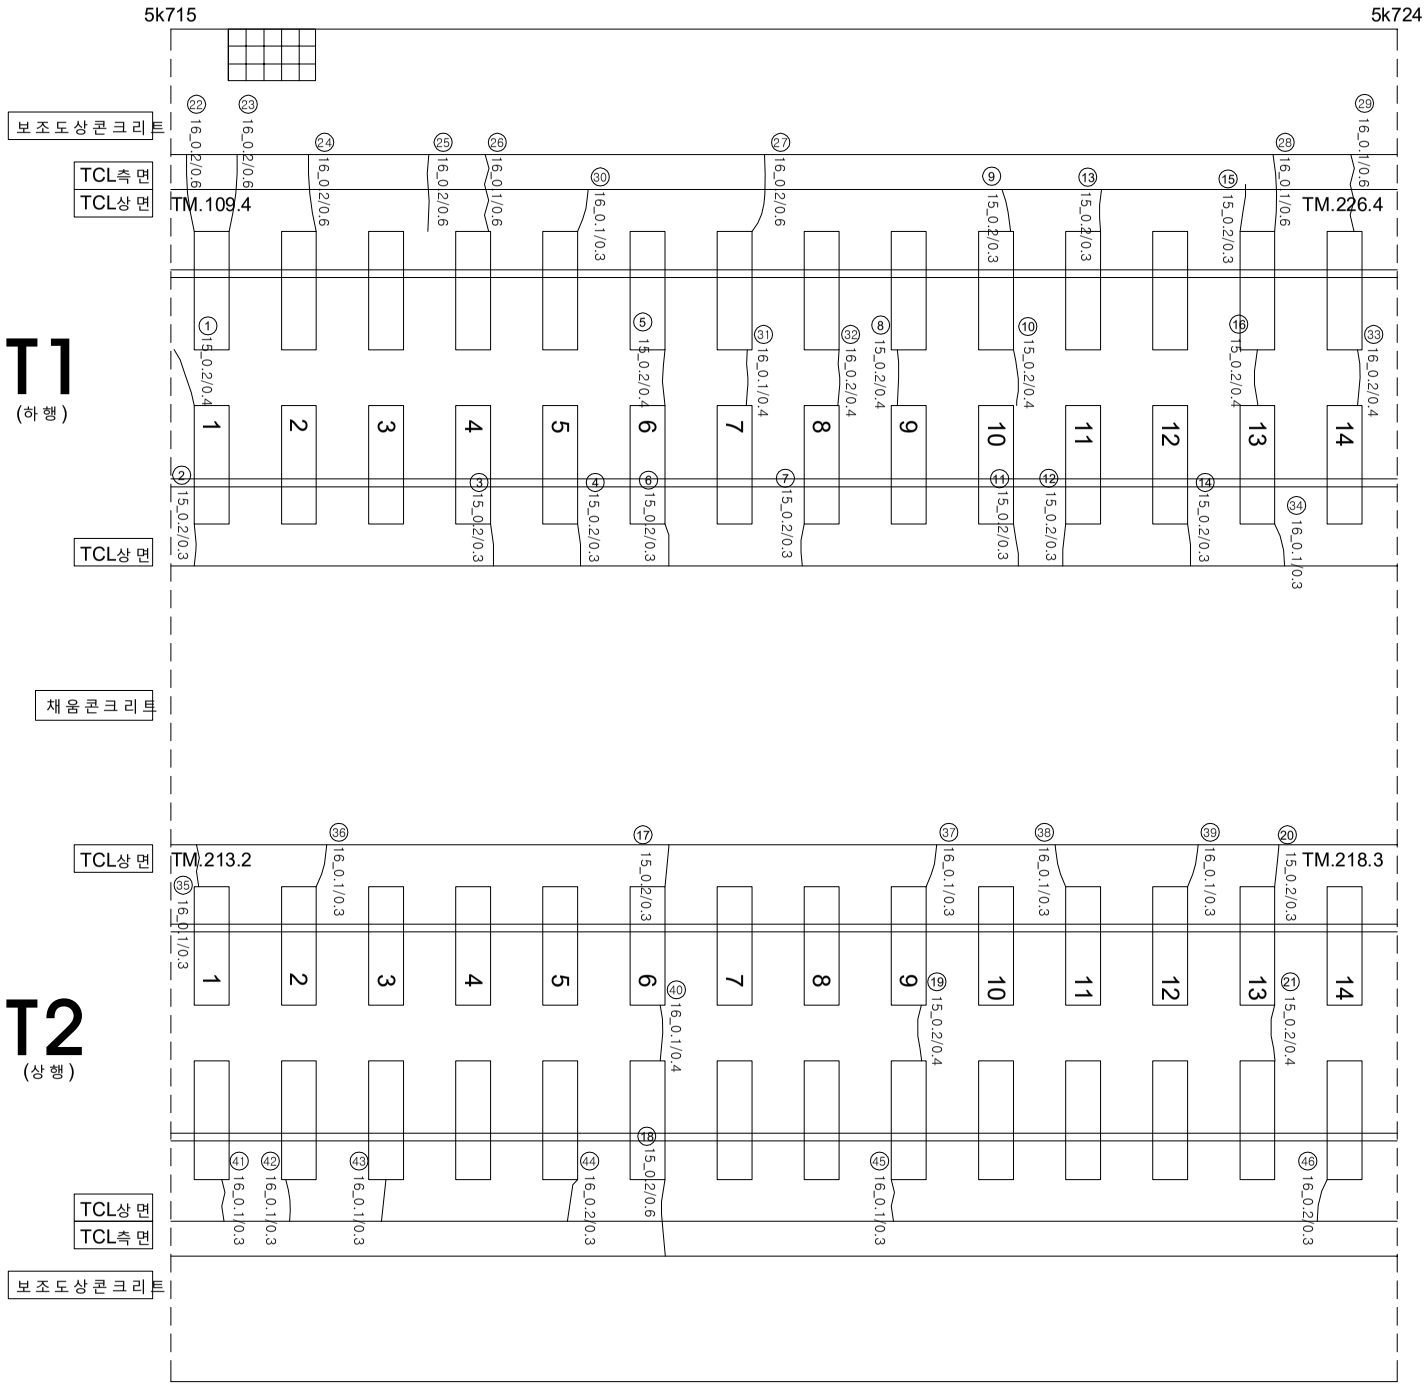
연번	손상	폭		연장		비고	연번	손상	폭		연장		비고
1	균열	0.2	㎜	0.4	m		56						
2	균열	0.2	㎜	0.3	m		57						
3	균열	0.2	㎜	0.3	m		58						
4	균열	0.2	㎜	0.3	m		59						
5	균열	0.2	㎜	0.4	m		60						
6	균열	0.2	㎜	0.3	m		61						
7	균열	0.2	㎜	0.3	m		62						
8	균열	0.2	㎜	0.4	m		63						
9	균열	0.2	㎜	0.3	m		64						
10	균열	0.2	㎜	0.4	m		65						
11	균열	0.2	㎜	0.3	m		66						
12	균열	0.2	㎜	0.3	m		67						
13	균열	0.2	㎜	0.3	m		68						
14	균열	0.2	㎜	0.3	m		69						
15	균열	0.2	㎜	0.3	m		70						
16	균열	0.2	㎜	0.4	m		71						
17	균열	0.2	㎜	0.3	m		72						
18	균열	0.2	㎜	0.6	m		73						
19	균열	0.2	㎜	0.4	m		74						
20	균열	0.2	㎜	0.3	m		75						
21	균열	0.2	㎜	0.4	m		76						
22	균열	0.2	㎜	0.6	m		77						
23	균열	0.2	㎜	0.6	m		78						
24	균열	0.2	㎜	0.6	m		79						
25	균열	0.2	㎜	0.6	m		80						
26	균열	0.1	㎜	0.6	m		81						
27	균열	0.2	㎜	0.6	m		82						
28	균열	0.1	㎜	0.6	m		83						
29	균열	0.1	㎜	0.6	m		84						
30	균열	0.1	㎜	0.3	m		85						
31	균열	0.1	㎜	0.4	m		86						
32	균열	0.2	㎜	0.4	m		87						
33	균열	0.2	㎜	0.4	m		88

34	균열	0.1	㎜	0.3	m		89						
35	균열	0.1	㎜	0.3	m		90						
36	균열	0.1	㎜	0.3	m		91						
37	균열	0.1	㎜	0.3	m		92						
38	균열	0.1	㎜	0.3	m		93						
39	균열	0.1	㎜	0.3	m		94						
40	균열	0.1	㎜	0.4	m		95						
41	균열	0.1	㎜	0.3	m		96						
42	균열	0.1	㎜	0.3	m		97						
43	균열	0.1	㎜	0.3	m		98						
44	균열	0.1	㎜	0.3	m		99						
45	균열	0.1	㎜	0.3	m		100						
46	균열	0.2	㎜	0.3	m		101						
47							102						
48							103						
49							104						
50							105						
51							106						
52							107						
53							108						
54							109						
55							110
