외관조사망도 번호
U1_학천터널_50(5k732~5k740)

호남고속선 학천터널_50(5.732~5.740km, S48)

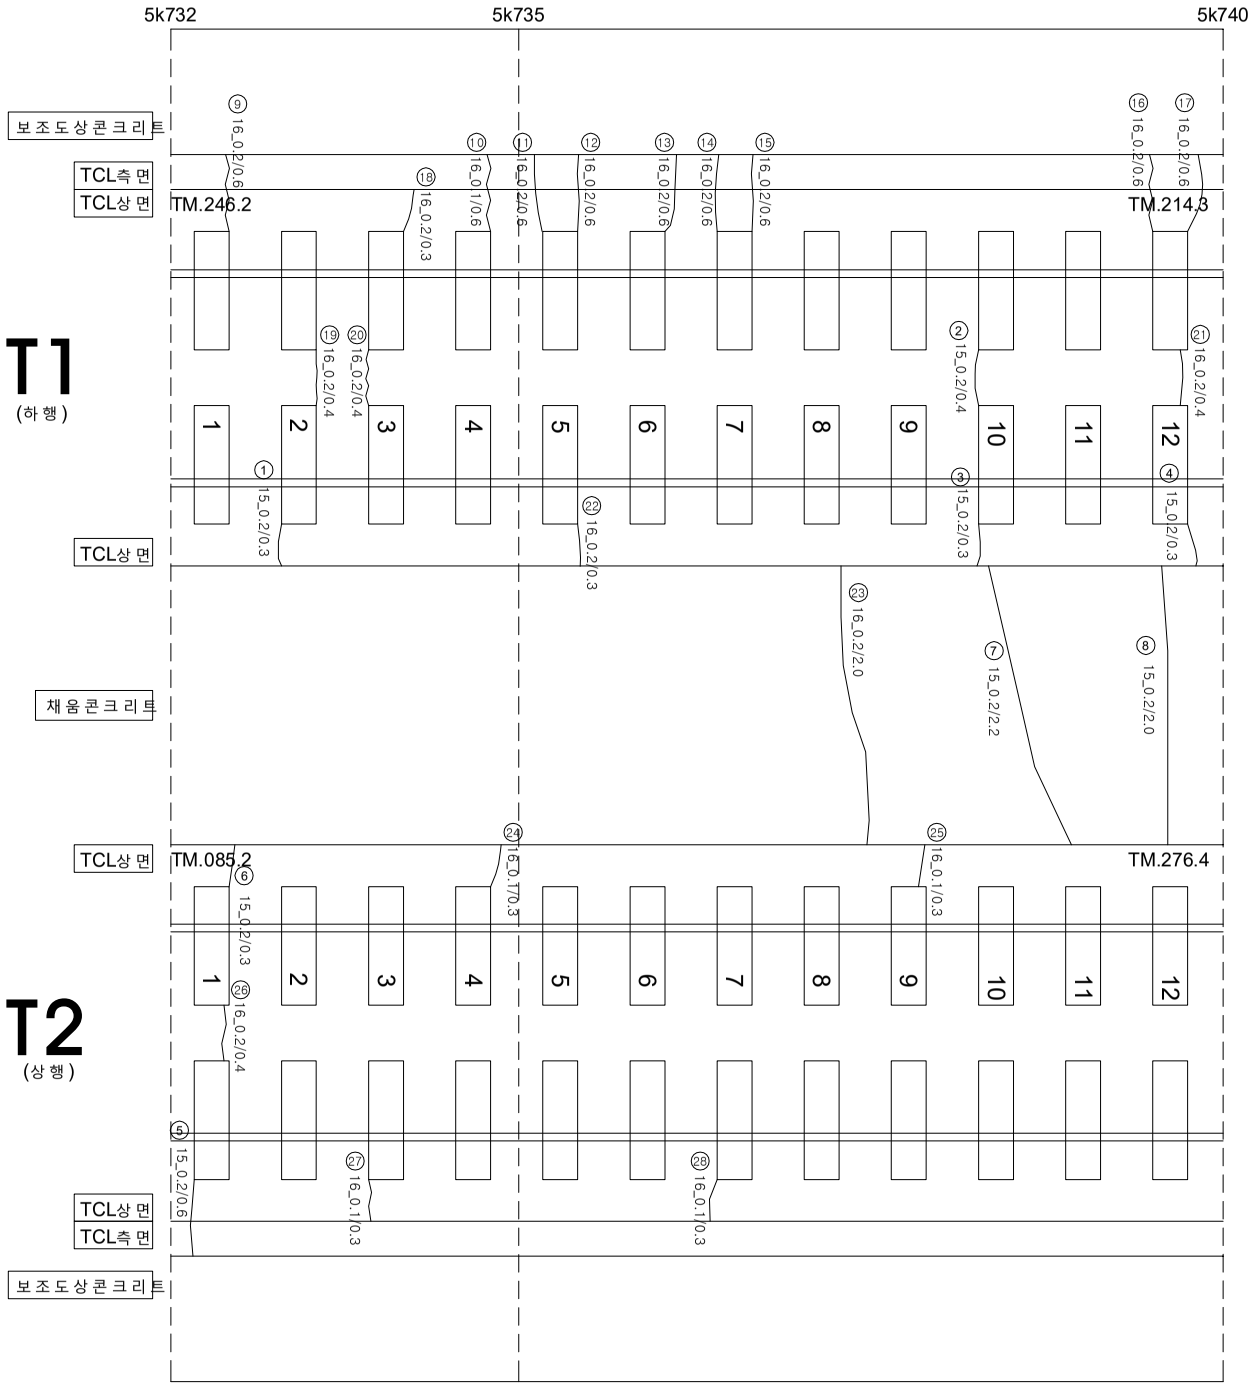
연번	손상	폭		연장		비고	연번	손상	폭		연장		비고
1	균열	0.2	㎜	0.3	m		56						
2	균열	0.2	㎜	0.4	m		57						
3	균열	0.2	㎜	0.3	m		58						
4	균열	0.2	㎜	0.3	m		59						
5	균열	0.2	㎜	0.6	m		60						
6	균열	0.2	㎜	0.3	m		61						
7	균열	0.2	㎜	2.0	m		62						
8	균열	0.2	㎜	2.0	m		63						
9	균열	0.2	㎜	0.6	m		64						
10	균열	0.2	㎜	0.6	m		65						
11	균열	0.1	㎜	0.6	m		66						
12	균열	0.2	㎜	0.6	m		67						
13	균열	0.2	㎜	0.6	m		68						
14	균열	0.2	㎜	0.6	m		69						
15	균열	0.2	㎜	0.6	m		70						
16	균열	0.2	㎜	0.6	m		71						
17	균열	0.2	㎜	0.6	m		72						
18	균열	0.2	㎜	0.3	m		73						
19	균열	0.2	㎜	0.4	m		74						
20	균열	0.2	㎜	0.4	m		75						
21	균열	0.2	㎜	0.4	m		76						
22	균열	0.2	㎜	0.3	m		77						
23	균열	0.2	㎜	2.0	m		78						
24	균열	0.1	㎜	0.3	m		79						
25	균열	0.1	㎜	0.3	m		80						
26	균열	0.2	㎜	0.4	m		81						
27	균열	0.1	㎜	0.3	m		82						
28	균열	0.1	㎜	0.3	m		83						
29							84						
30							85						
31							86						
32							87						
33							88						
34							89						
35							90						
36							91

37							92						
38							93						
39							94						
40							95						
41							96						
42							97						
43							98						
44							99						
45							100						
46							101						
47							102						
48							103						
49							104						
50							105						
51							106						
52							107						
53							108						
54							109						
55							110
