외관조사망도 번호
U1_학천터널_52(5k750~5k760)

호남고속선 학천터널_52(5.750~5.760km, S50)

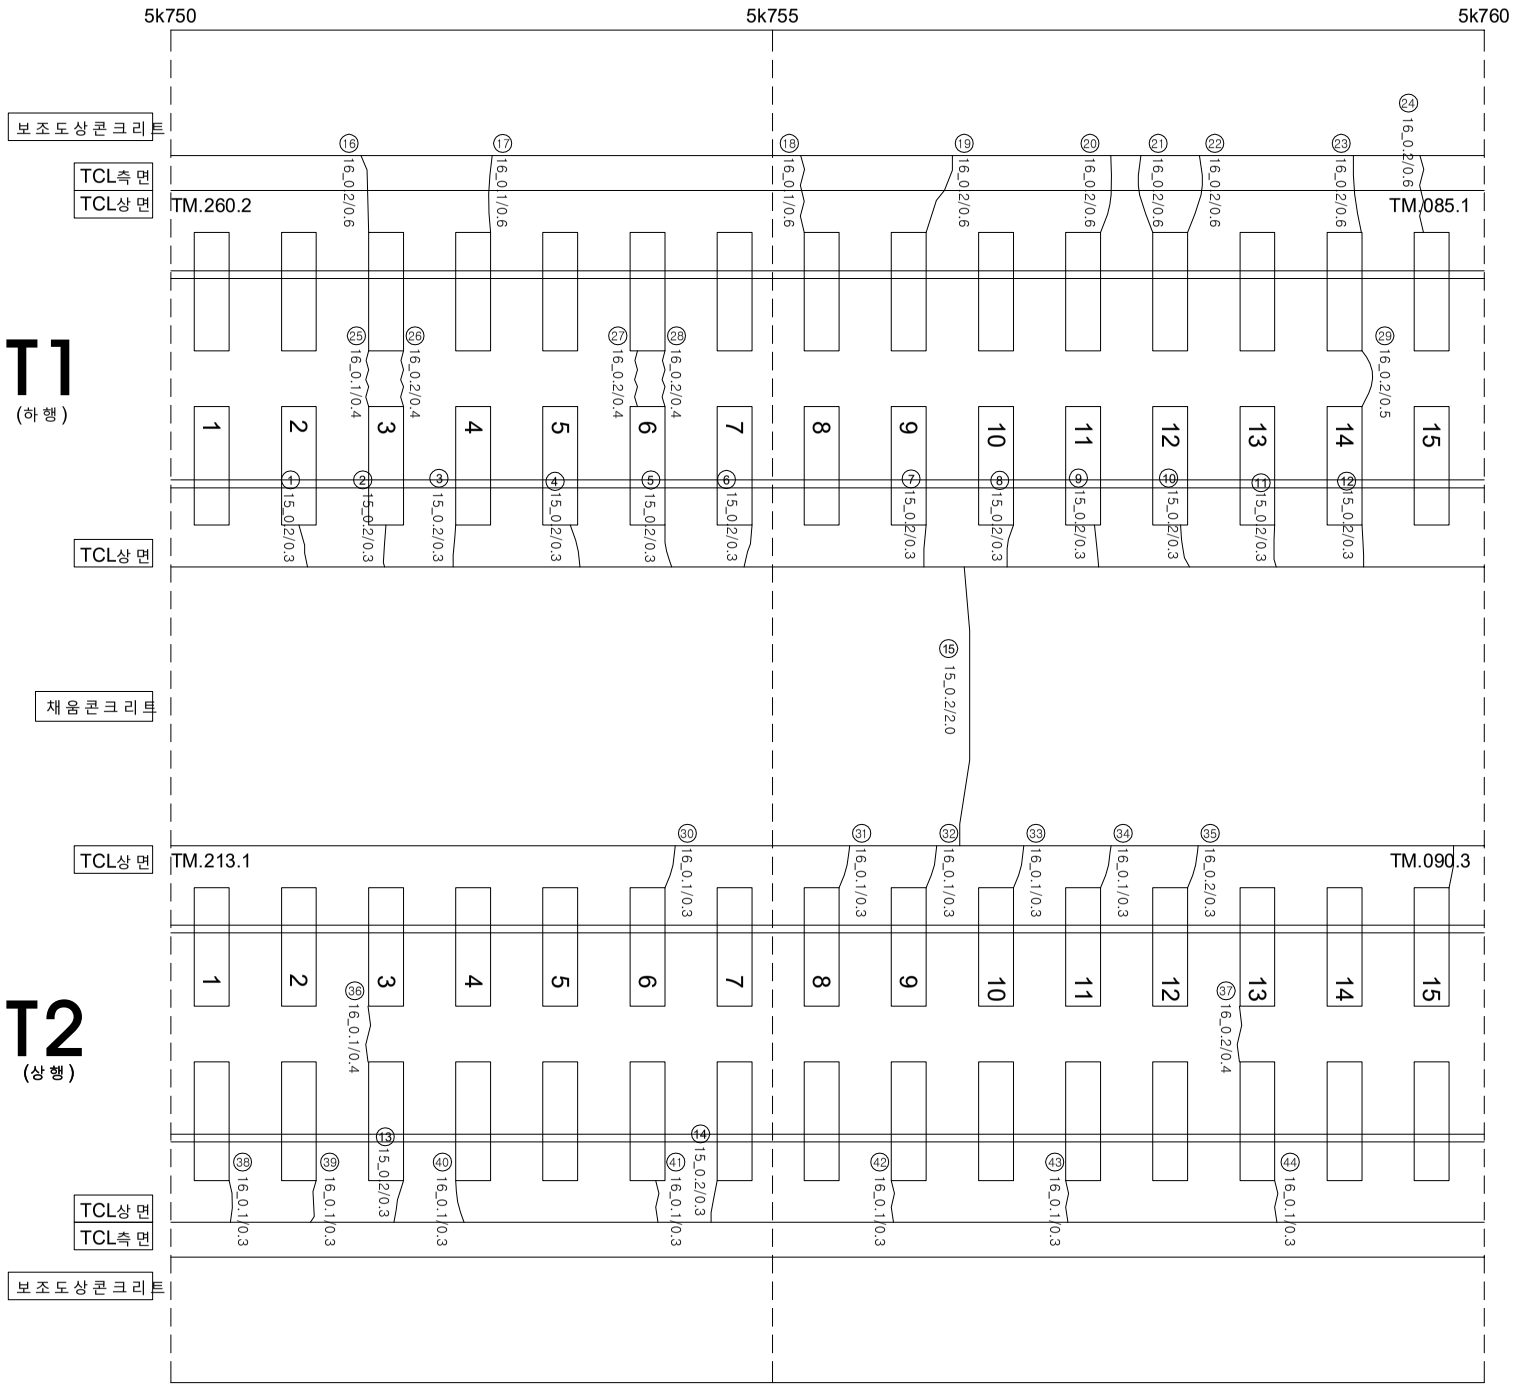
연번	손상	폭		연장		비고	연번	손상	폭		연장		비고
1	균열	0.2	㎜	0.3	m		56						
2	균열	0.2	㎜	0.3	m		57						
3	균열	0.2	㎜	0.3	m		58						
4	균열	0.2	㎜	0.3	m		59						
5	균열	0.2	㎜	0.3	m		60						
6	균열	0.2	㎜	0.3	m		61						
7	균열	0.2	㎜	0.3	m		62						
8	균열	0.2	㎜	0.3	m		63						
9	균열	0.2	㎜	0.3	m		64						
10	균열	0.2	㎜	0.3	m		65						
11	균열	0.2	㎜	0.3	m		66						
12	균열	0.2	㎜	0.3	m		67						
13	균열	0.2	㎜	0.3	m		68						
14	균열	0.2	㎜	0.3	m		69						
15	균열	0.2	㎜	2.0	m		70						
16	균열	0.2	㎜	0.6	m		71						
17	균열	0.1	㎜	0.6	m		72						
18	균열	0.1	㎜	0.6	m		73						
19	균열	0.2	㎜	0.6	m		74						
20	균열	0.2	㎜	0.6	m		75						
21	균열	0.2	㎜	0.6	m		76						
22	균열	0.2	㎜	0.6	m		77						
23	균열	0.2	㎜	0.6	m		78						
24	균열	0.2	㎜	0.6	m		79						
25	균열	0.1	㎜	0.4	m		80						
26	균열	0.2	㎜	0.4	m		81						
27	균열	0.2	㎜	0.4	m		82						
28	균열	0.2	㎜	0.4	m		83						
29	균열	0.2	㎜	0.5	m		84						
30	균열	0.1	㎜	0.3	m		85						
31	균열	0.1	㎜	0.3	m		86						
32	균열	0.1	㎜	0.3	m		87						
33	균열	0.1	㎜	0.3	m		88

34	균열	0.1	㎜	0.3	m		89						
35	균열	0.2	㎜	0.3	m		90						
36	균열	0.1	㎜	0.4	m		91						
37	균열	0.2	㎜	0.4	m		92						
38	균열	0.1	㎜	0.3	m		93						
39	균열	0.1	㎜	0.3	m		94						
40	균열	0.1	㎜	0.3	m		95						
41	균열	0.1	㎜	0.3	m		96						
42	균열	0.1	㎜	0.3	m		97						
43	균열	0.1	㎜	0.3	m		98						
44	균열	0.1	㎜	0.3	m		99						
45							100						
46							101						
47							102						
48							103						
49							104						
50							105						
51							106						
52							107						
53							108						
54							109						
55							110
