호남고속선 학천터널_53(5.760~5.770km, S51)

외관조사망도 번호
U1_학천터널_53(5k760~5k770)

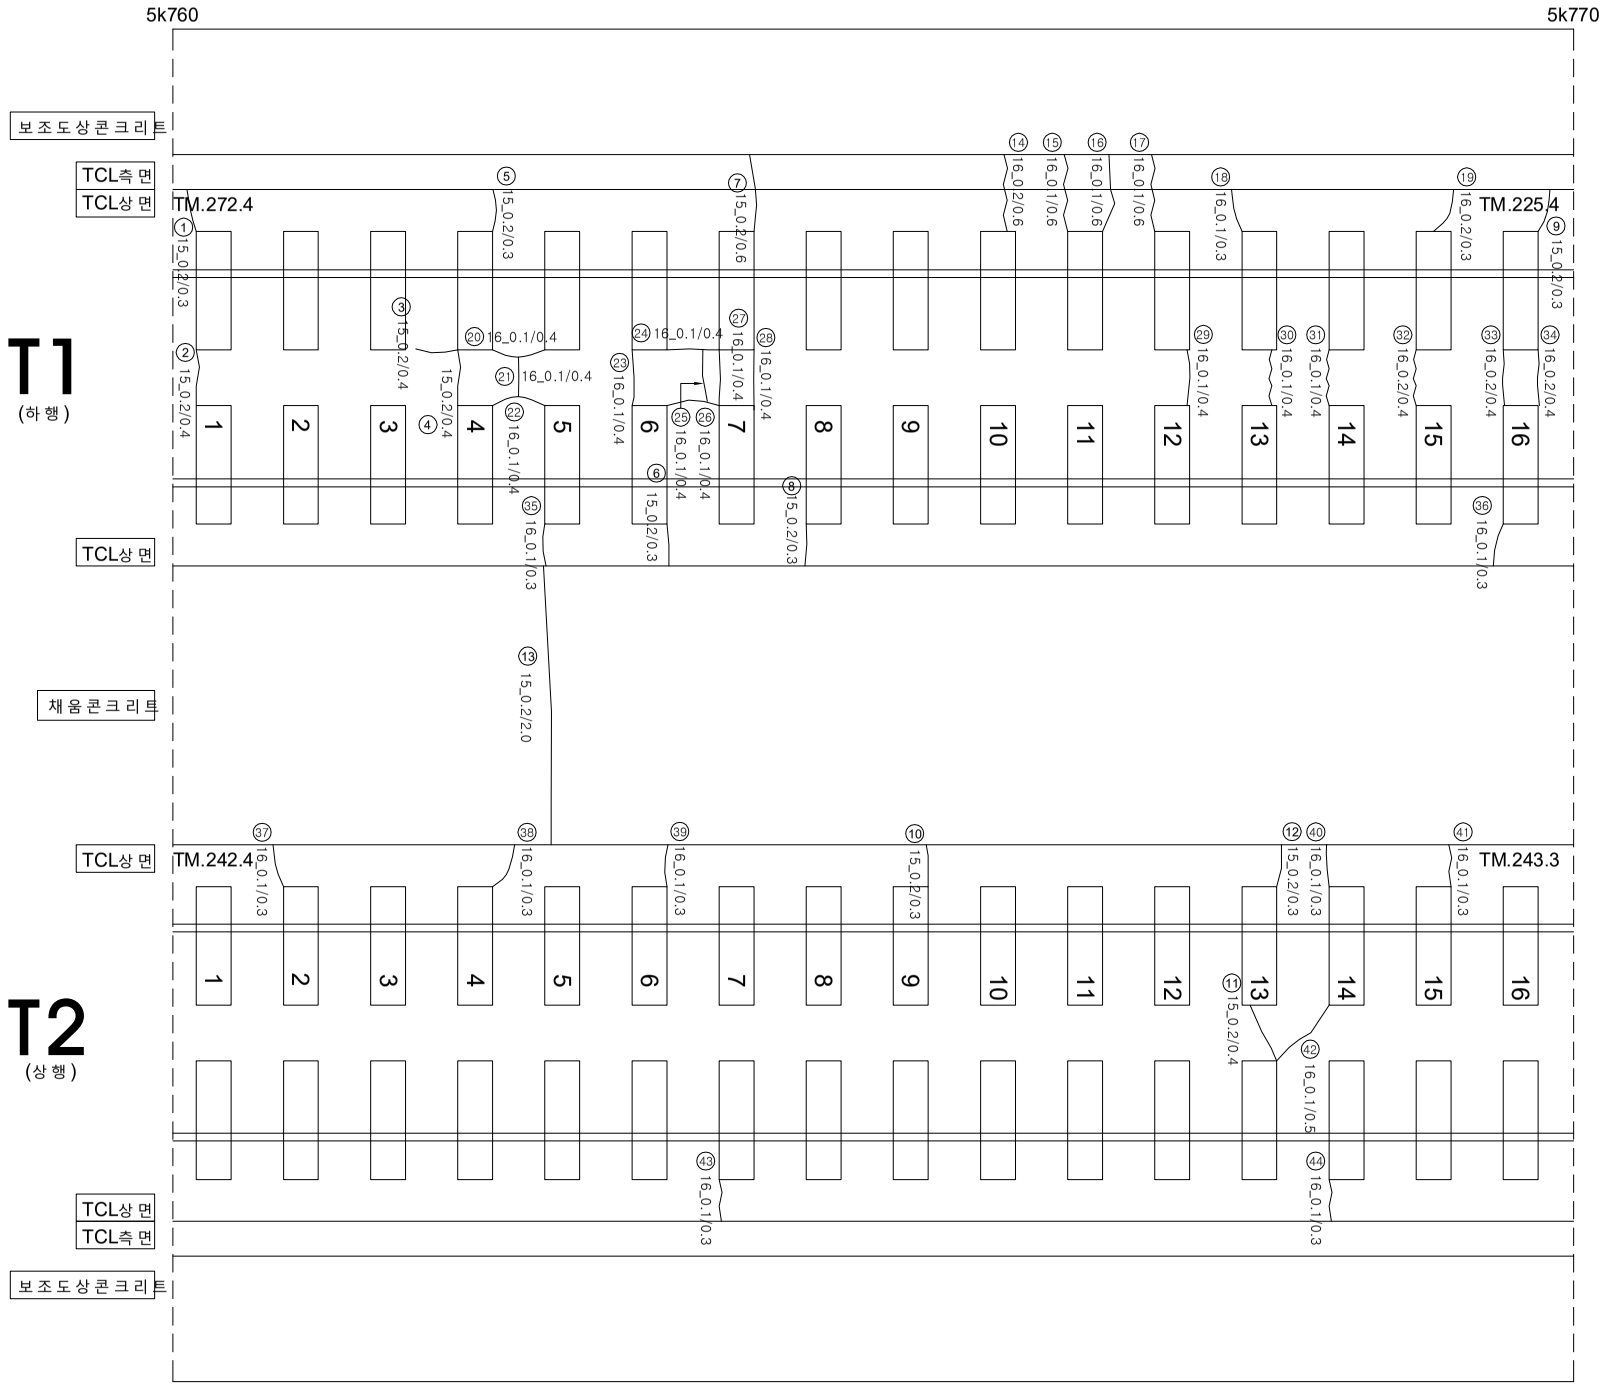
연번	손상	폭		연장		비고	연번	손상	폭		연장		비고
1	균열	0.2	㎜	0.3	m		56						
2	균열	0.2	㎜	0.4	m		57						
3	균열	0.2	㎜	0.4	m		58						
4	균열	0.2	㎜	0.4	m		59						
5	균열	0.2	㎜	0.3	m		60						
6	균열	0.2	㎜	0.3	m		61						
7	균열	0.2	㎜	0.6	m		62						
8	균열	0.2	㎜	0.3	m		63						
9	균열	0.2	㎜	0.3	m		64						
10	균열	0.2	㎜	0.3	m		65						
11	균열	0.2	㎜	0.4	m		66						
12	균열	0.2	㎜	0.3	m		67						
13	균열	0.2	㎜	2.0	m		68						
14	균열	0.2	㎜	0.6	m		69						
15	균열	0.1	㎜	0.6	m		70						
16	균열	0.1	㎜	0.6	m		71						
17	균열	0.1	㎜	0.6	m		72						
18	균열	0.1	㎜	0.3	m		73						
19	균열	0.2	㎜	0.3	m		74						
20	균열	0.1	㎜	0.4	m		75						
21	균열	0.1	㎜	0.4	m		76						
22	균열	0.1	㎜	0.4	m		77						
23	균열	0.1	㎜	0.4	m		78						
24	균열	0.1	㎜	0.4	m		79						
25	균열	0.1	㎜	0.4	m		80						
26	균열	0.1	㎜	0.4	m		81						
27	균열	0.1	㎜	0.4	m		82						
28	균열	0.1	㎜	0.4	m		83						
29	균열	0.1	㎜	0.4	m		84						
30	균열	0.1	㎜	0.4	m		85						
31	균열	0.1	㎜	0.4	m		86						
32	균열	0.2	㎜	0.4	m		87						
33	균열	0.2	㎜	0.4	m		88

34	균열	0.2	㎜	0.4	m		89						
35	균열	0.1	㎜	0.4	m		90						
36	균열	0.1	㎜	0.3	m		91						
37	균열	0.1	㎜	0.3	m		92						
38	균열	0.1	㎜	0.3	m		93						
39	균열	0.1	㎜	0.3	m		94						
40	균열	0.1	㎜	0.3	m		95						
41	균열	0.1	㎜	0.3	m		96						
42	균열	0.1	㎜	0.5	m		97						
43	균열	0.1	㎜	0.3	m		98						
44	균열	0.1	㎜	0.3	m		99						
45							100						
46							101						
47							102						
48							103						
49							104						
50							105						
51							106						
52							107						
53							108						
54							109						
55							110
