외관조사망도 번호
U1_학천터널_54(5k770~5k780)

호남고속선 학천터널_54(5.770~5.780km, S52)

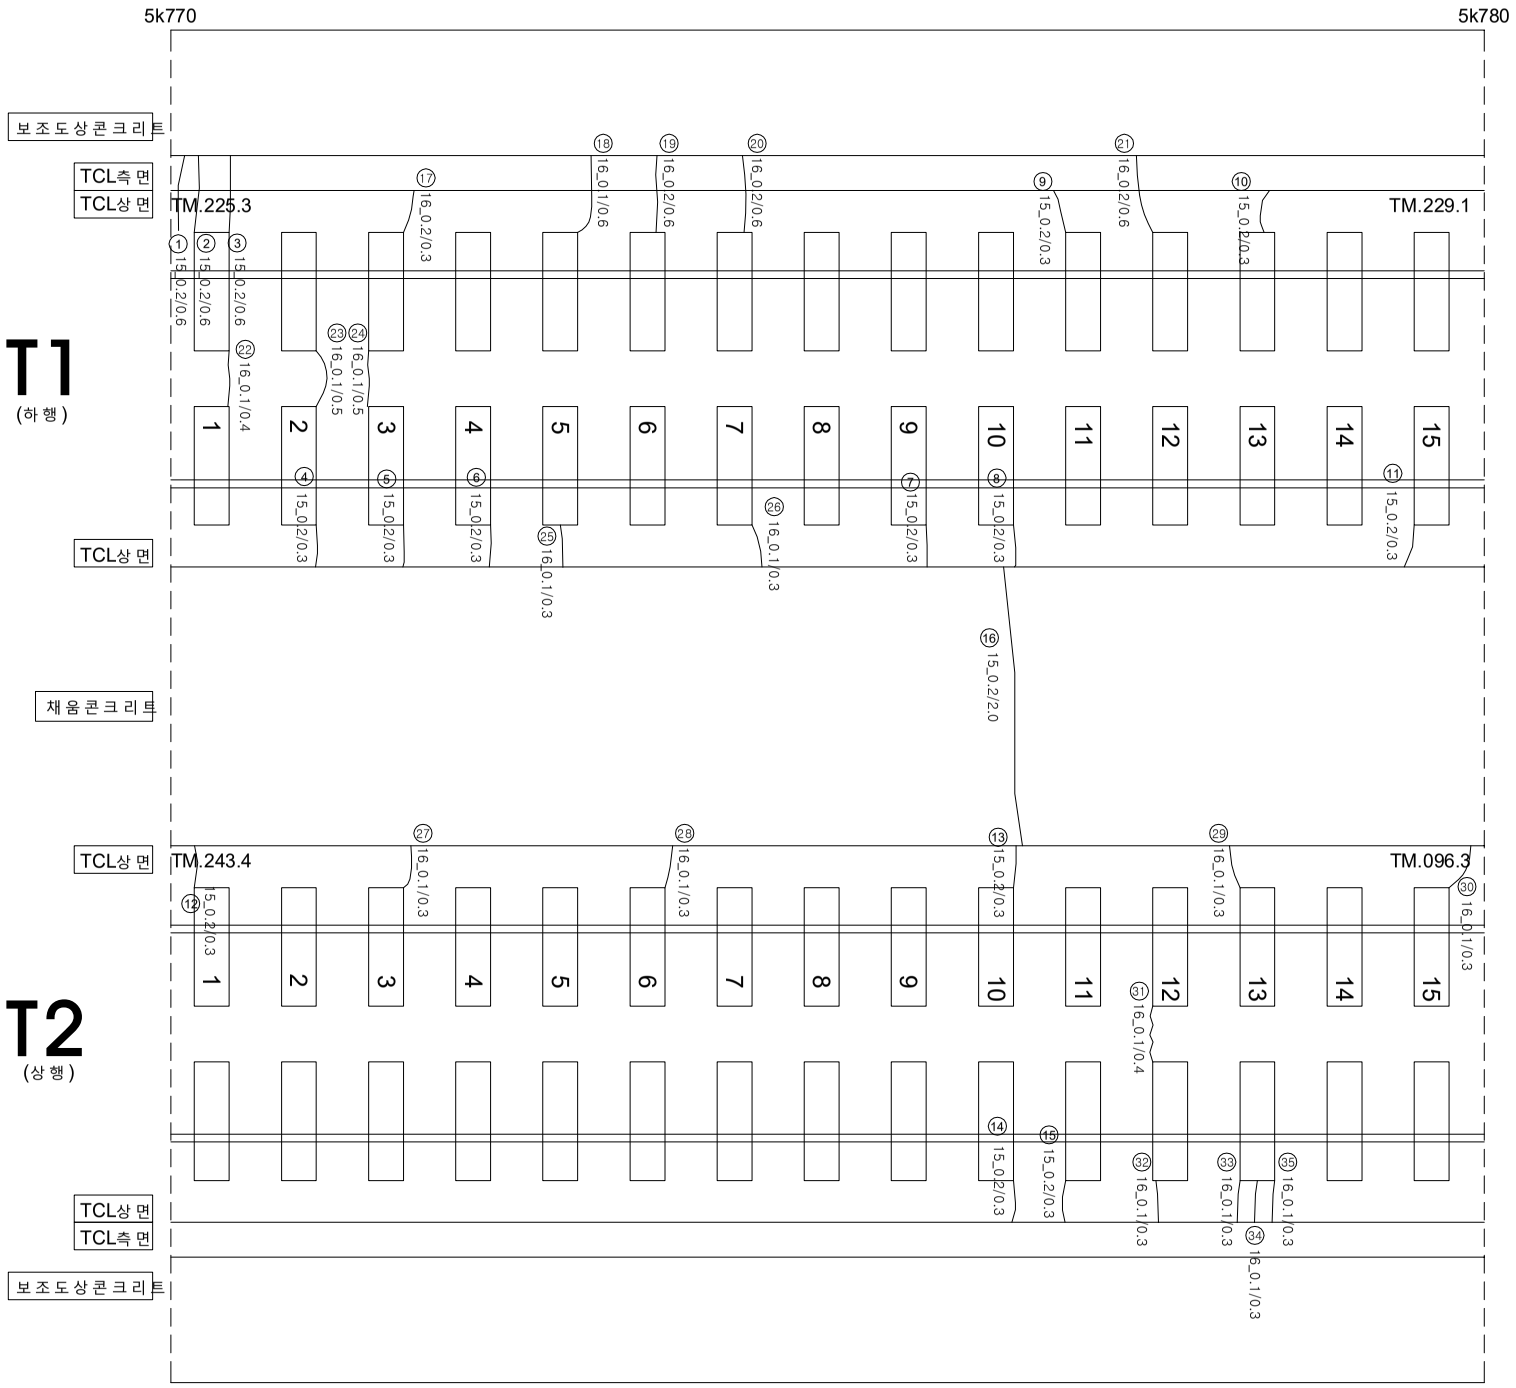
연번	손상	폭		연장		비고	연번	손상	폭		연장		비고
1	균열	0.2	㎜	0.6	m		56						
2	균열	0.2	㎜	0.6	m		57						
3	균열	0.2	㎜	0.6	m		58						
4	균열	0.2	㎜	0.3	m		59						
5	균열	0.2	㎜	0.3	m		60						
6	균열	0.2	㎜	0.3	m		61						
7	균열	0.2	㎜	0.3	m		62						
8	균열	0.2	㎜	0.3	m		63						
9	균열	0.2	㎜	0.3	m		64						
10	균열	0.2	㎜	0.3	m		65						
11	균열	0.2	㎜	0.3	m		66						
12	균열	0.2	㎜	0.3	m		67						
13	균열	0.2	㎜	0.3	m		68						
14	균열	0.2	㎜	0.3	m		69						
15	균열	0.2	㎜	0.3	m		70						
16	균열	0.2	㎜	2.0	m		71						
17	균열	0.2	㎜	0.3	m		72						
18	균열	0.1	㎜	0.6	m		73						
19	균열	0.2	㎜	0.6	m		74						
20	균열	0.2	㎜	0.6	m		75						
21	균열	0.2	㎜	0.6	m		76						
22	균열	0.1	㎜	0.4	m		77						
23	균열	0.1	㎜	0.5	m		78						
24	균열	0.1	㎜	0.5	m		79						
25	균열	0.1	㎜	0.3	m		80						
26	균열	0.1	㎜	0.3	m		81						
27	균열	0.1	㎜	0.3	m		82						
28	균열	0.1	㎜	0.3	m		83						
29	균열	0.1	㎜	0.3	m		84						
30	균열	0.1	㎜	0.3	m		85						
31	균열	0.1	㎜	0.4	m		86						
32	균열	0.1	㎜	0.3	m		87						
33	균열	0.1	㎜	0.3	m		88

34	균열	0.1	㎜	0.3	m		89						
35	균열	0.1	㎜	0.3	m		90						
36							91						
37							92						
38							93						
39							94						
40							95						
41							96						
42							97						
43							98						
44							99						
45							100						
46							101						
47							102						
48							103						
49							104						
50							105						
51							106						
52							107						
53							108						
54							109						
55							110
