외관조사망도 번호
U1_학천터널_55(5k780~5k790)

호남고속선 학천터널_55(5.780~5.790km, S53)

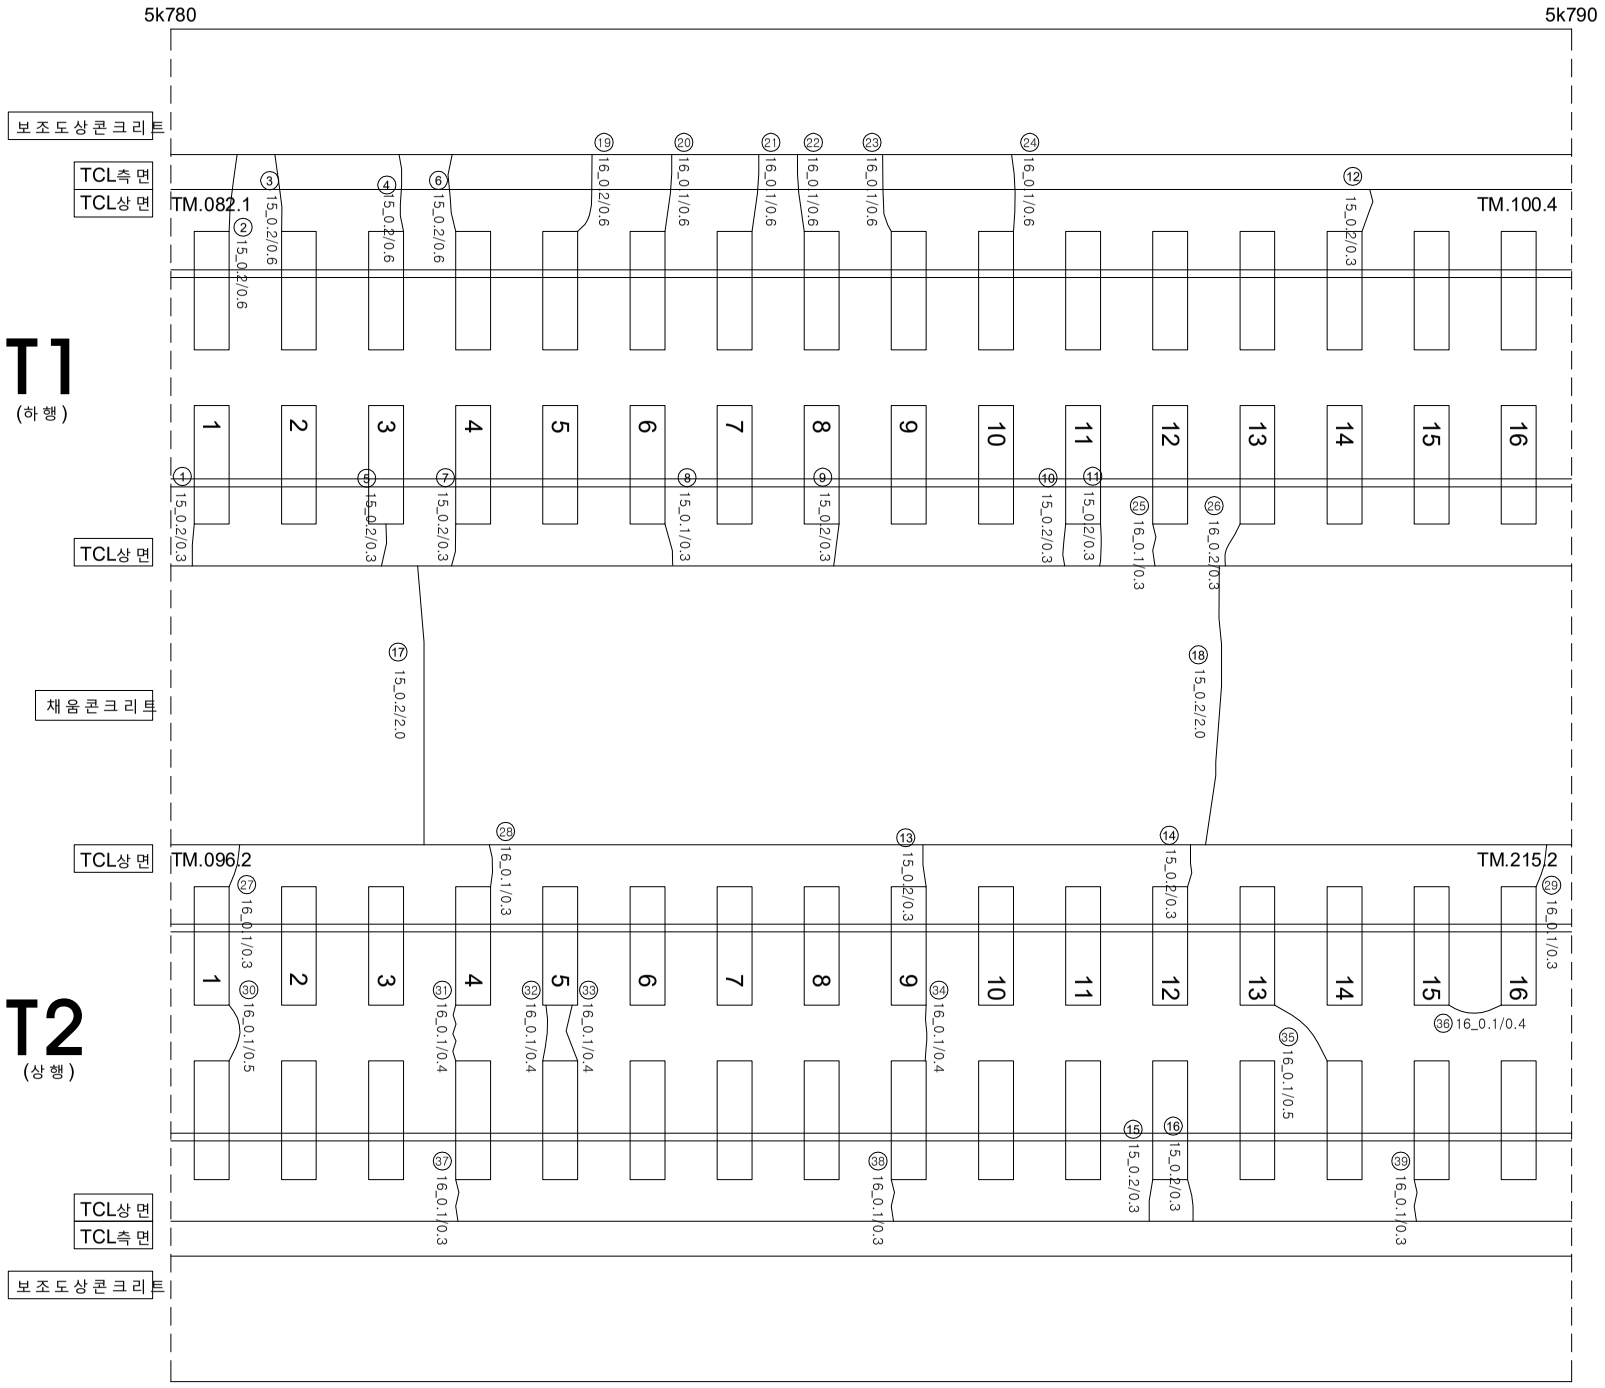
연번	손상	폭		연장		비고	연번	손상	폭		연장		비고
1	균열	0.2	㎜	0.3	m		56						
2	균열	0.2	㎜	0.6	m		57						
3	균열	0.2	㎜	0.6	m		58						
4	균열	0.2	㎜	0.6	m		59						
5	균열	0.2	㎜	0.3	m		60						
6	균열	0.2	㎜	0.6	m		61						
7	균열	0.2	㎜	0.3	m		62						
8	균열	0.1	㎜	0.3	m		63						
9	균열	0.2	㎜	0.3	m		64						
10	균열	0.2	㎜	0.3	m		65						
11	균열	0.2	㎜	0.3	m		66						
12	균열	0.2	㎜	0.3	m		67						
13	균열	0.2	㎜	0.3	m		68						
14	균열	0.2	㎜	0.3	m		69						
15	균열	0.2	㎜	0.3	m		70						
16	균열	0.2	㎜	0.3	m		71						
17	균열	0.2	㎜	2.0	m		72						
18	균열	0.2	㎜	2.0	m		73						
19	균열	0.2	㎜	0.6	m		74						
20	균열	0.1	㎜	0.6	m		75						
21	균열	0.1	㎜	0.6	m		76						
22	균열	0.1	㎜	0.6	m		77						
23	균열	0.1	㎜	0.6	m		78						
24	균열	0.1	㎜	0.6	m		79						
25	균열	0.1	㎜	0.3	m		80						
26	균열	0.2	㎜	0.3	m		81						
27	균열	0.1	㎜	0.3	m		82						
28	균열	0.1	㎜	0.3	m		83						
29	균열	0.1	㎜	0.3	m		84						
30	균열	0.1	㎜	0.5	m		85						
31	균열	0.1	㎜	0.4	m		86						
32	균열	0.1	㎜	0.4	m		87						
33	균열	0.1	㎜	0.4	m		88

34	균열	0.1	㎜	0.4	m		89						
35	균열	0.1	㎜	0.5	m		90						
36	균열	0.1	㎜	0.4	m		91						
37	균열	0.1	㎜	0.3	m		92						
38	균열	0.1	㎜	0.3	m		93						
39	균열	0.1	㎜	0.3	m		94						
40							95						
41							96						
42							97						
43							98						
44							99						
45							100						
46							101						
47							102						
48							103						
49							104						
50							105						
51							106						
52							107						
53							108						
54							109						
55							110
