외관조사망도 번호
U1_학천터널_56(5k790~5k800)

호남고속선 학천터널_56(5.790~5.800km, S54)

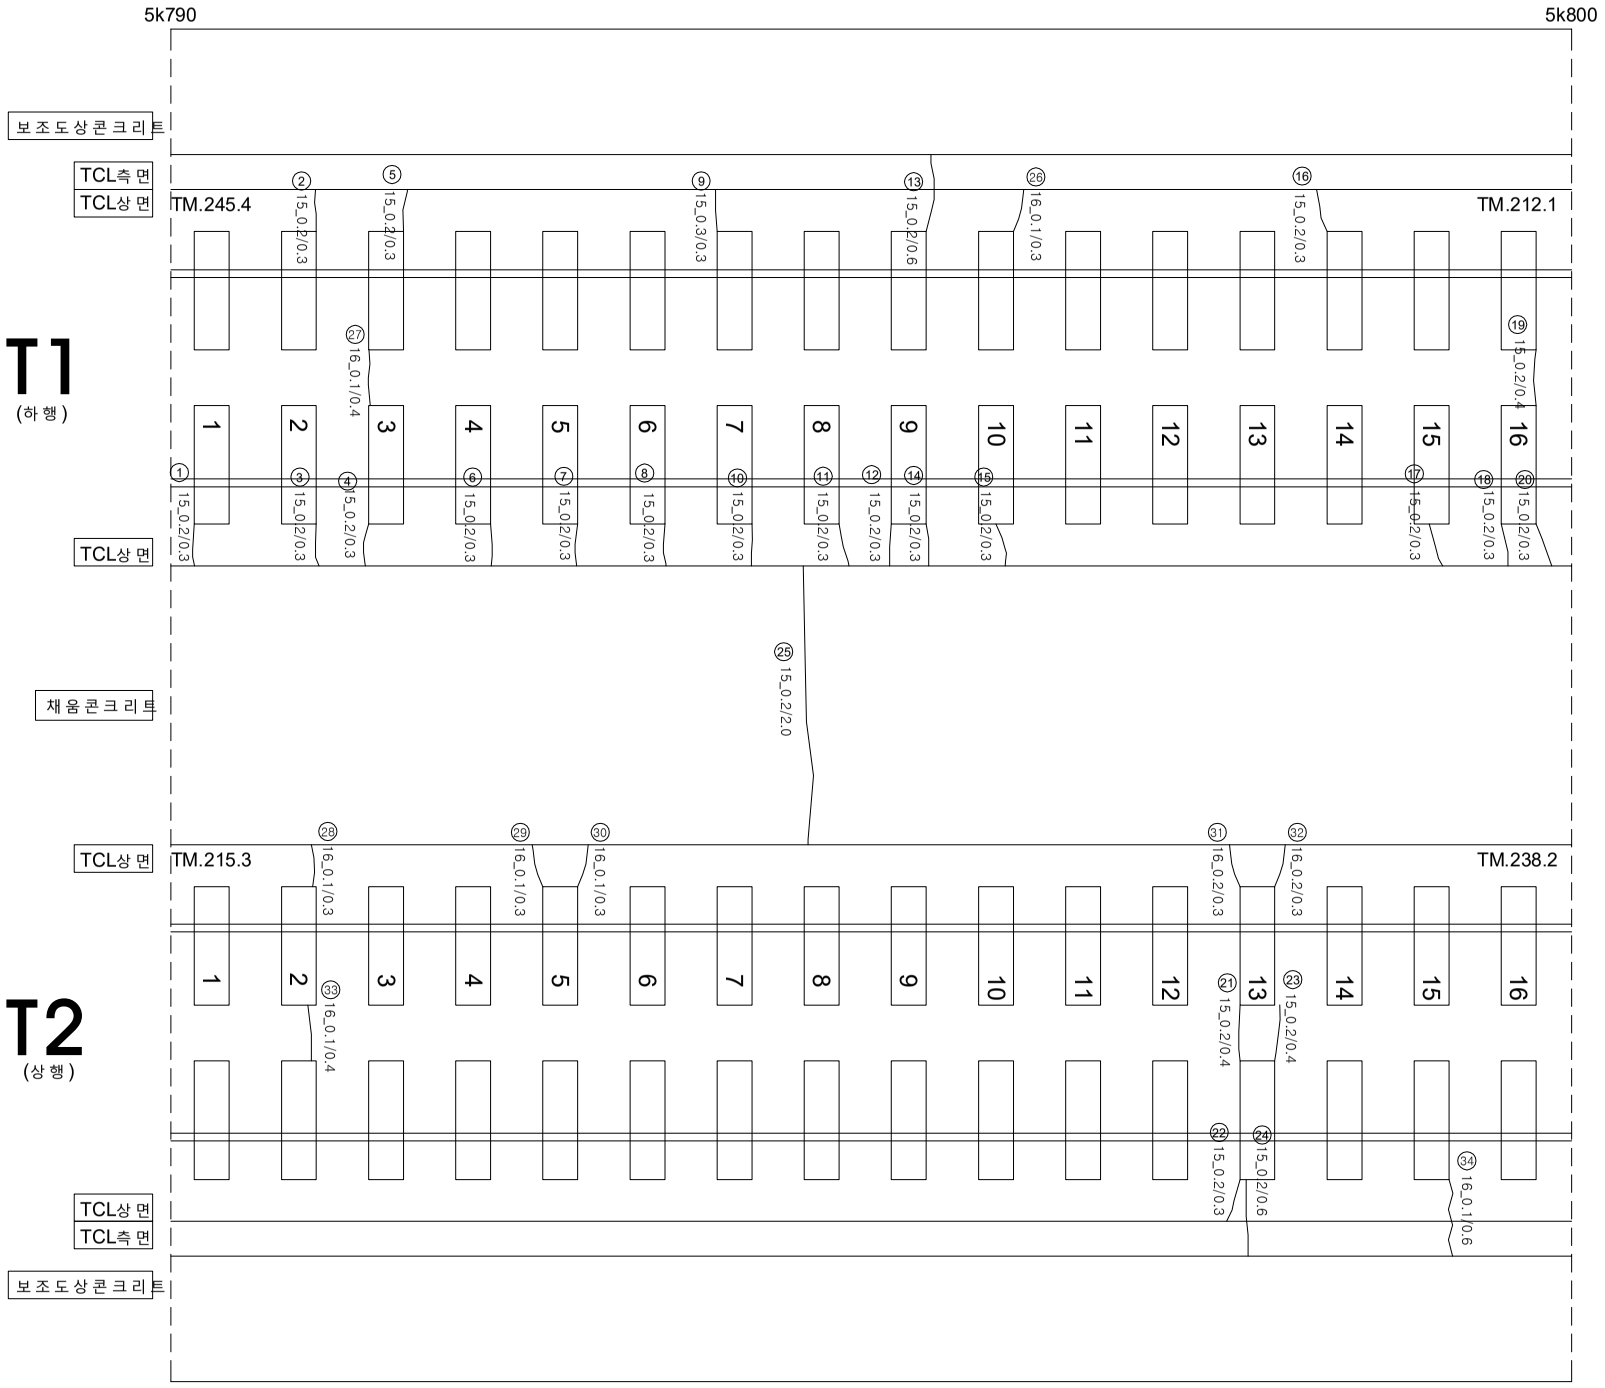
연번	손상	폭		연장		비고	연번	손상	폭		연장		비고
1	균열	0.2	㎜	0.3	m		56						
2	균열	0.2	㎜	0.3	m		57						
3	균열	0.2	㎜	0.3	m		58						
4	균열	0.2	㎜	0.3	m		59						
5	균열	0.2	㎜	0.3	m		60						
6	균열	0.2	㎜	0.3	m		61						
7	균열	0.2	㎜	0.3	m		62						
8	균열	0.2	㎜	0.3	m		63						
9	균열	0.3	㎜	0.3	m	폭증가	64						
10	균열	0.2	㎜	0.3	m		65						
11	균열	0.2	㎜	0.3	m		66						
12	균열	0.2	㎜	0.3	m		67						
13	균열	0.2	㎜	0.3	m		68						
14	균열	0.2	㎜	0.3	m		69						
15	균열	0.2	㎜	0.3	m		70						
16	균열	0.2	㎜	0.6	m		71						
17	균열	0.2	㎜	0.3	m		72						
18	균열	0.2	㎜	0.3	m		73						
19	균열	0.2	㎜	0.4	m		74						
20	균열	0.2	㎜	0.3	m		75						
21	균열	0.2	㎜	0.4	m		76						
22	균열	0.2	㎜	0.3	m		77						
23	균열	0.2	㎜	0.4	m		78						
24	균열	0.2	㎜	0.6	m		79						
25	균열	0.2	㎜	2.0	m		80						
26	균열	0.1	㎜	0.3	m		81						
27	균열	0.1	㎜	0.4	m		82						
28	균열	0.1	㎜	0.3	m		83						
29	균열	0.1	㎜	0.3	m		84						
30	균열	0.1	㎜	0.3	m		85						
31	균열	0.2	㎜	0.3	m		86						
32	균열	0.2	㎜	0.3	m		87						
33	균열	0.1	㎜	0.4	m		88

34	균열	0.1	㎜	0.6	m		89						
35							90						
36							91						
37							92						
38							93						
39							94						
40							95						
41							96						
42							97						
43							98						
44							99						
45							100						
46							101						
47							102						
48							103						
49							104						
50							105						
51							106						
52							107						
53							108						
54							109						
55							110
