외관조사망도 번호
U1_학천터널_57(5k800~5k810)

호남고속선 학천터널_57(5.5.800~5.810km, S55)

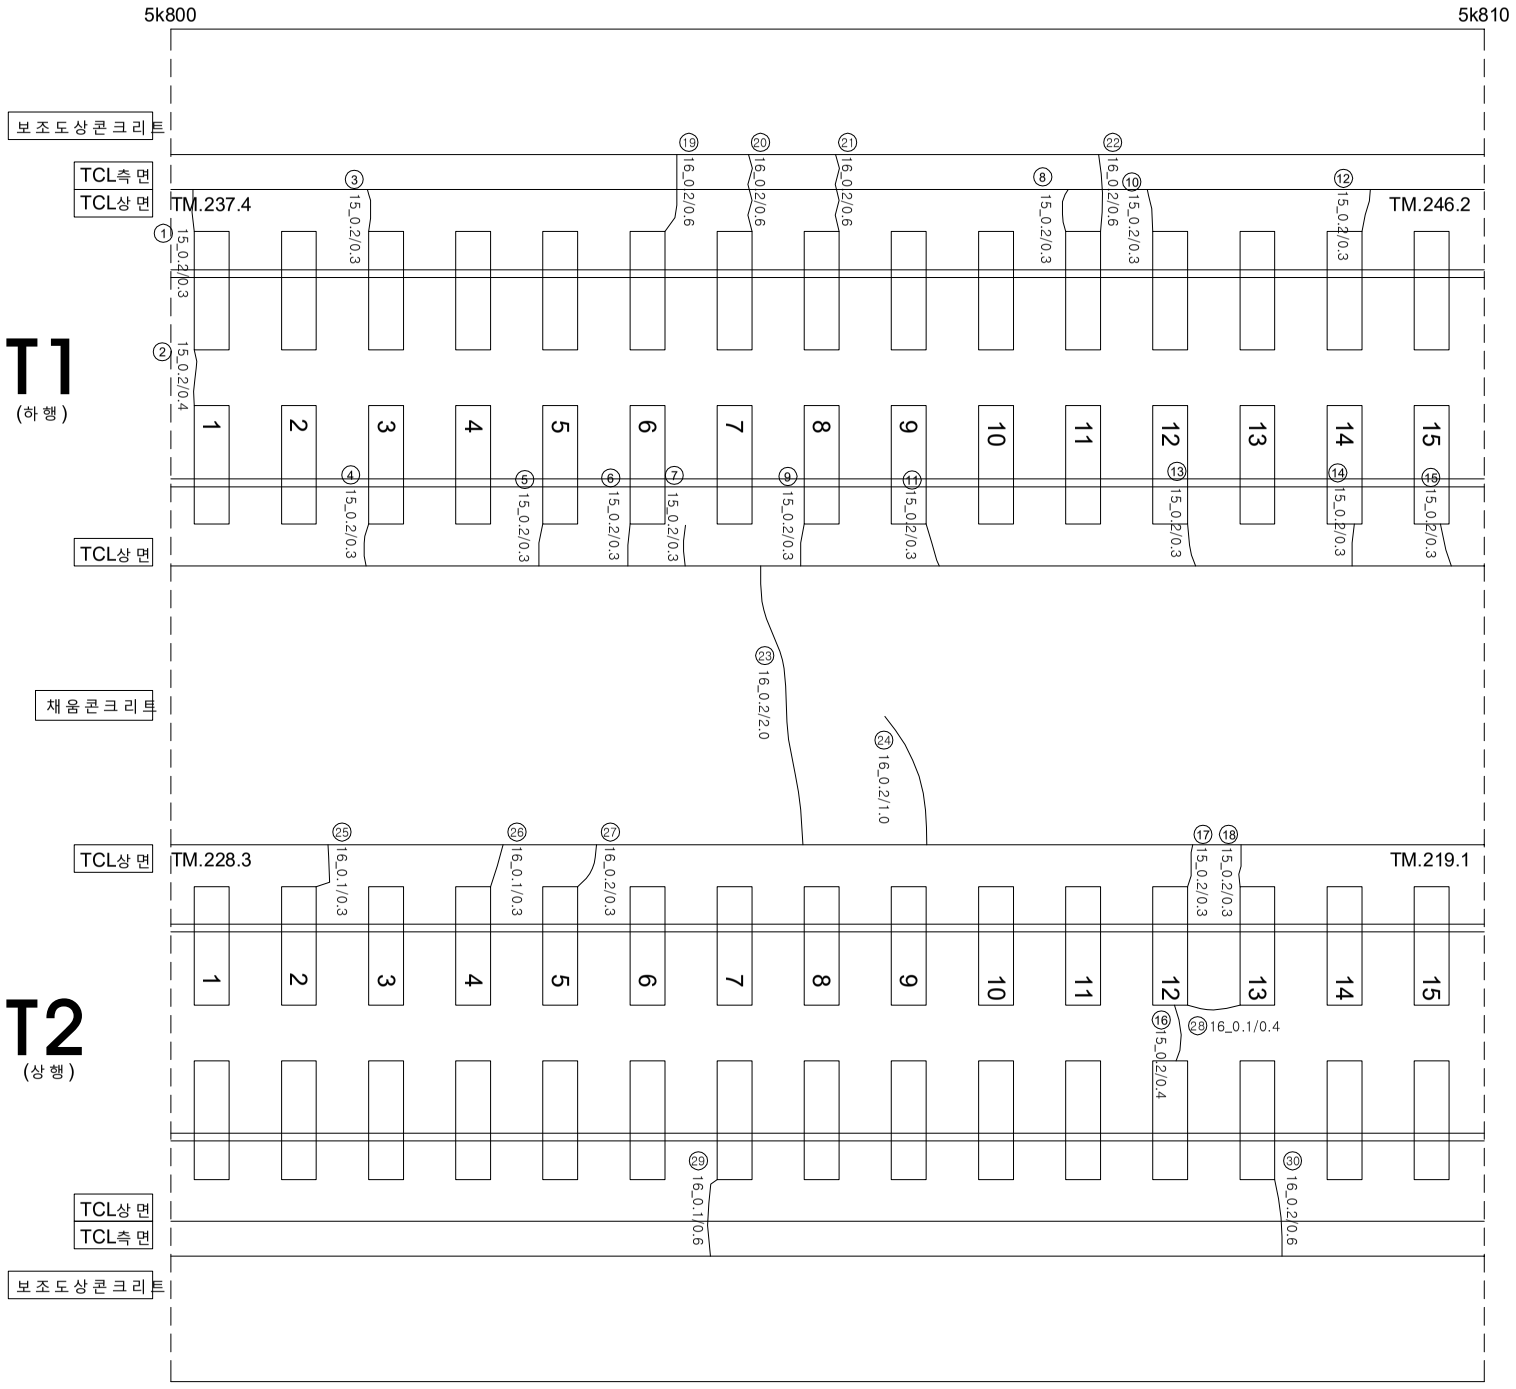
연번	손상	폭		연장		비고	연번	손상	폭		연장		비고
1	균열	0.2	㎜	0.3	m		56						
2	균열	0.2	㎜	0.4	m		57						
3	균열	0.2	㎜	0.3	m		58						
4	균열	0.2	㎜	0.3	m		59						
5	균열	0.2	㎜	0.3	m		60						
6	균열	0.2	㎜	0.3	m		61						
7	균열	0.2	㎜	0.3	m		62						
8	균열	0.2	㎜	0.3	m		63						
9	균열	0.2	㎜	0.3	m		64						
10	균열	0.2	㎜	0.3	m		65						
11	균열	0.2	㎜	0.3	m		66						
12	균열	0.2	㎜	0.3	m		67						
13	균열	0.2	㎜	0.3	m		68						
14	균열	0.2	㎜	0.3	m		69						
15	균열	0.2	㎜	0.3	m		70						
16	균열	0.2	㎜	0.4	m		71						
17	균열	0.2	㎜	0.3	m		72						
18	균열	0.2	㎜	0.3	m		73						
19	균열	0.2	㎜	0.6	m		74						
20	균열	0.2	㎜	0.6	m		75						
21	균열	0.2	㎜	0.6	m		76						
22	균열	0.2	㎜	0.6	m		77						
23	균열	0.2	㎜	2.0	m		78						
24	균열	0.2	㎜	1.0	m		79						
25	균열	0.1	㎜	0.3	m		80						
26	균열	0.1	㎜	0.3	m		81						
27	균열	0.2	㎜	0.3	m		82						
28	균열	0.1	㎜	0.4	m		83						
29	균열	0.1	㎜	0.6	m		84						
30	균열	0.2	㎜	0.6	m		85						
31							86						
32							87						
33							88						
34							89						
35							90

36							91						
37							92						
38							93						
39							94						
40							95						
41							96						
42							97						
43							98						
44							99						
45							100						
46							101						
47							102						
48							103						
49							104						
50							105						
51							106						
52							107						
53							108						
54							109						
55							110
