외관조사망도 번호
U1_학천터널_60(5k830~5k840)

호남고속선 학천터널_60(5.830~5.840km, S58)

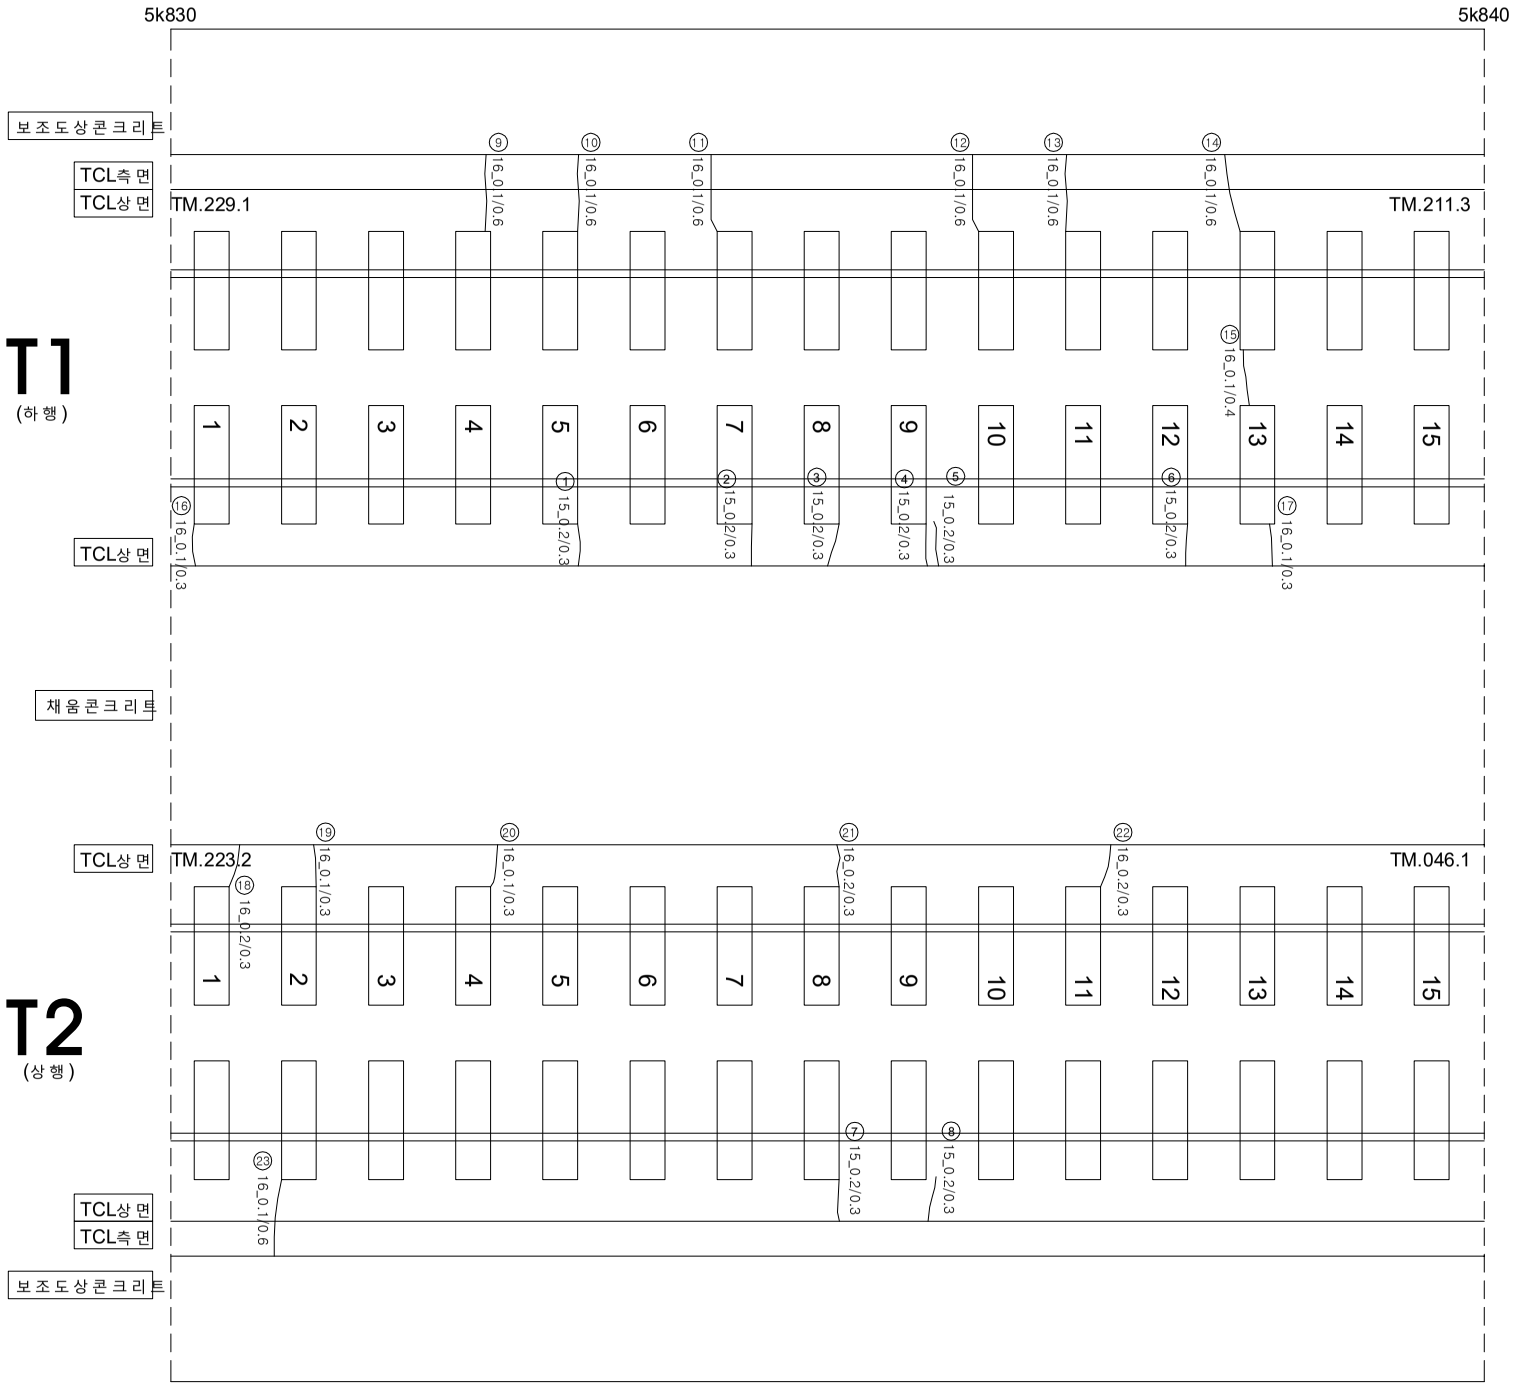
연번	손상	폭		연장		비고	연번	손상	폭		연장		비고
1	균열	0.2	㎜	0.3	m		56						
2	균열	0.2	㎜	0.3	m		57						
3	균열	0.2	㎜	0.3	m		58						
4	균열	0.2	㎜	0.3	m		59						
5	균열	0.2	㎜	0.3	m		60						
6	균열	0.2	㎜	0.3	m		61						
7	균열	0.2	㎜	0.3	m		62						
8	균열	0.2	㎜	0.3	m		63						
9	균열	0.1	㎜	0.6	m		64						
10	균열	0.1	㎜	0.6	m		65						
11	균열	0.1	㎜	0.6	m		66						
12	균열	0.1	㎜	0.6	m		67						
13	균열	0.1	㎜	0.6	m		68						
14	균열	0.1	㎜	0.6	m		69						
15	균열	0.1	㎜	0.4	m		70						
16	균열	0.1	㎜	0.3	m		71						
17	균열	0.1	㎜	0.3	m		72						
18	균열	0.2	㎜	0.3	m		73						
19	균열	0.1	㎜	0.3	m		74						
20	균열	0.1	㎜	0.3	m		75						
21	균열	0.2	㎜	0.3	m		76						
22	균열	0.2	㎜	0.3	m		77						
23	균열	0.1	㎜	0.6	m		78						
24							79						
25							80						
26							81						
27							82						
28							83						
29							84						
30							85						
31							86						
32							87						
33							88						
34							89						
35							90						
36							91						
37							92						
38							93						
39							94

40							95						
41							96						
42							97						
43							98						
44							99						
45							100						
46							101						
47							102						
48							103						
49							104						
50							105						
51							106						
52							107						
53							108						
54							109						
55							110
