호남고속선 학천터널_61(5.840~5.850km, S59)

외관조사망도 번호
U1_학천터널_61(5k840~5k850)

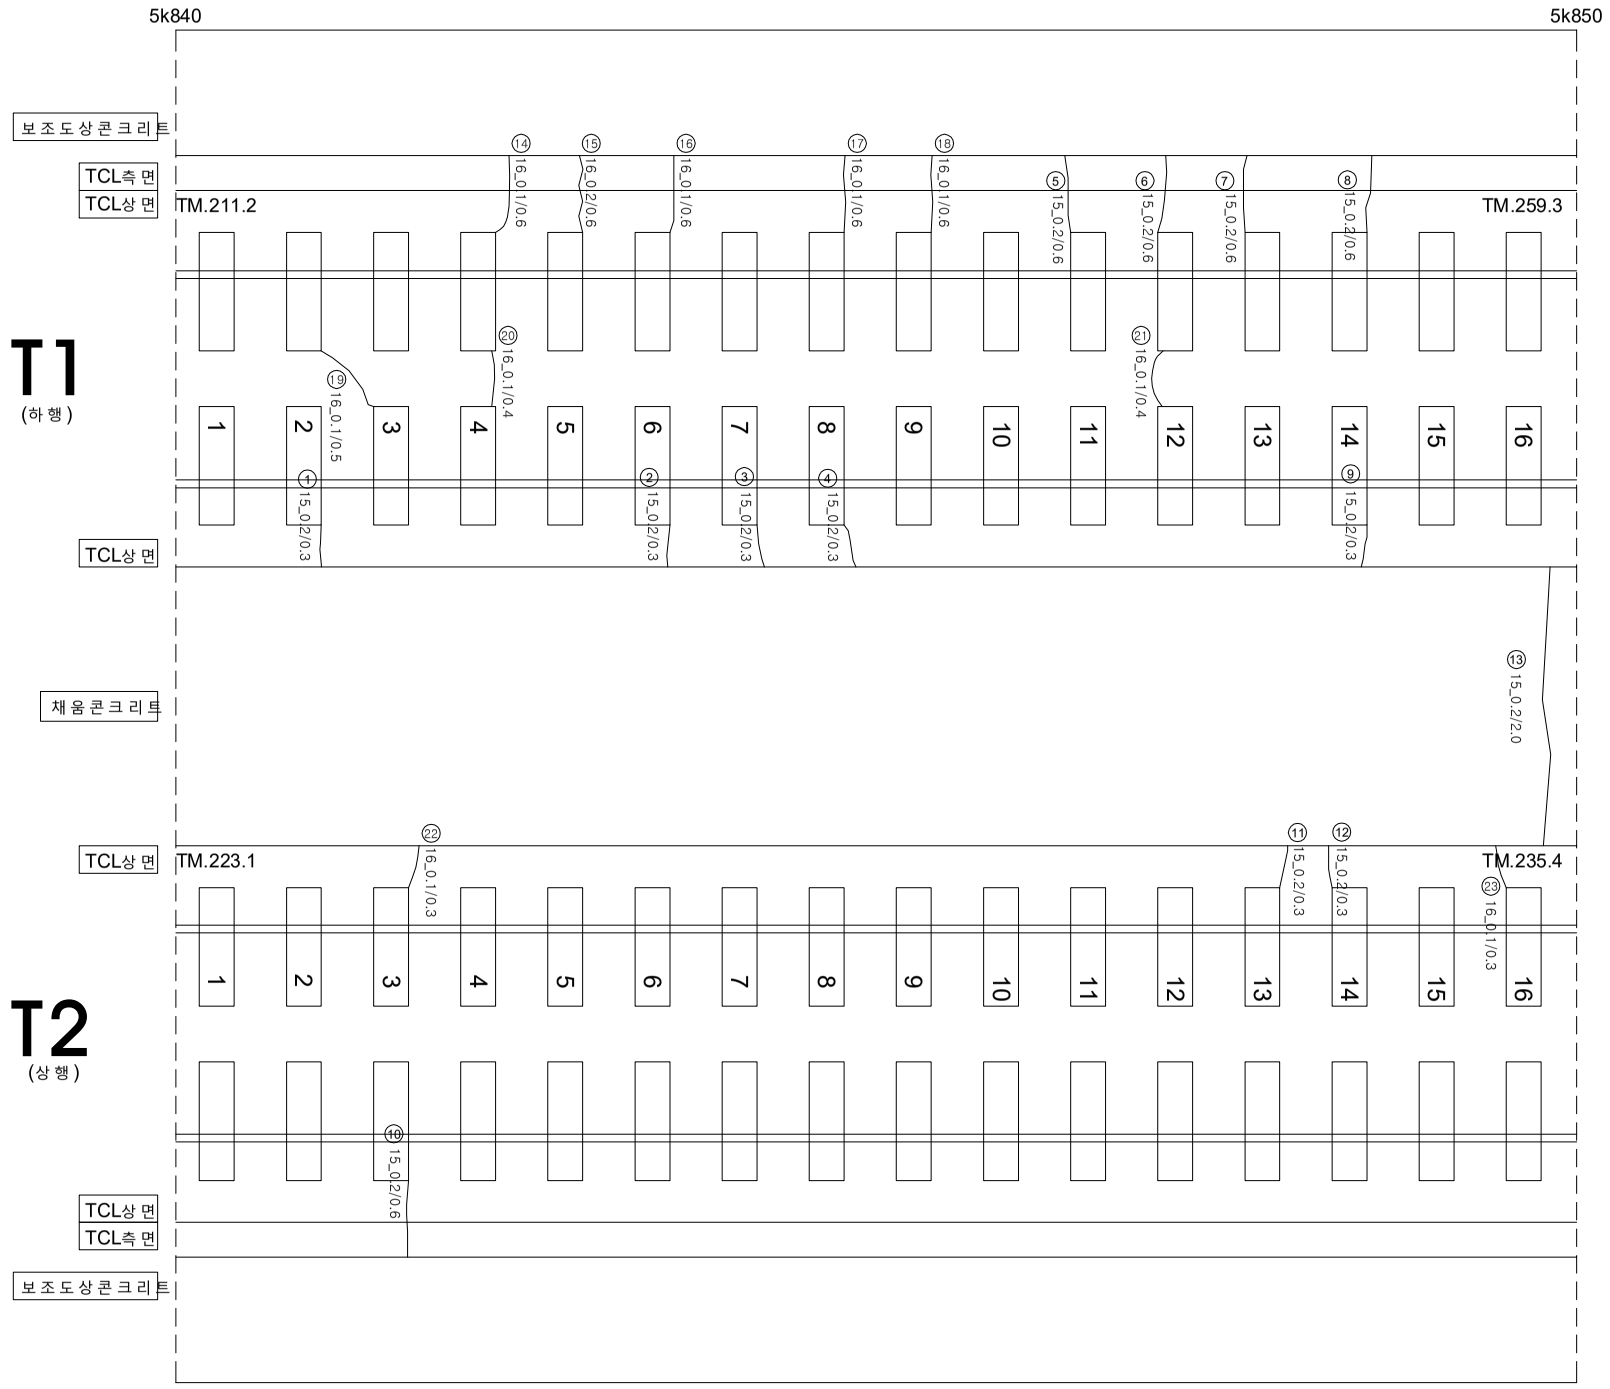
연번	손상	폭		연장		비고	연번	손상	폭		연장		비고
1	균열	0.2	㎜	0.3	m		56						
2	균열	0.2	㎜	0.3	m		57						
3	균열	0.2	㎜	0.3	m		58						
4	균열	0.2	㎜	0.3	m		59						
5	균열	0.2	㎜	0.6	m		60						
6	균열	0.2	㎜	0.6	m		61						
7	균열	0.2	㎜	0.6	m		62						
8	균열	0.2	㎜	0.6	m		63						
9	균열	0.2	㎜	0.3	m		64						
10	균열	0.2	㎜	0.6	m		65						
11	균열	0.2	㎜	0.3	m		66						
12	균열	0.2	㎜	0.3	m		67						
13	균열	0.2	㎜	2.0	m		68						
14	균열	0.1	㎜	0.6	m		69						
15	균열	0.2	㎜	0.6	m		70						
16	균열	0.1	㎜	0.6	m		71						
17	균열	0.1	㎜	0.6	m		72						
18	균열	0.1	㎜	0.6	m		73						
19	균열	0.1	㎜	0.5	m		74						
20	균열	0.1	㎜	0.4	m		75						
21	균열	0.1	㎜	0.4	m		76						
22	균열	0.1	㎜	0.3	m		77						
23	균열	0.1	㎜	0.3	m		78						
24							79						
25							80						
26							81						
27							82						
28							83						
29							84						
30							85						
31							86						
32							87						
33							88						
34							89						
35							90						
36							91						
37							92						
38							93						
39							94
