외관조사망도 번호
U1_학천터널_63(5k860~5k870)

호남고속선 학천터널_63(5.860~5.870km, S61)

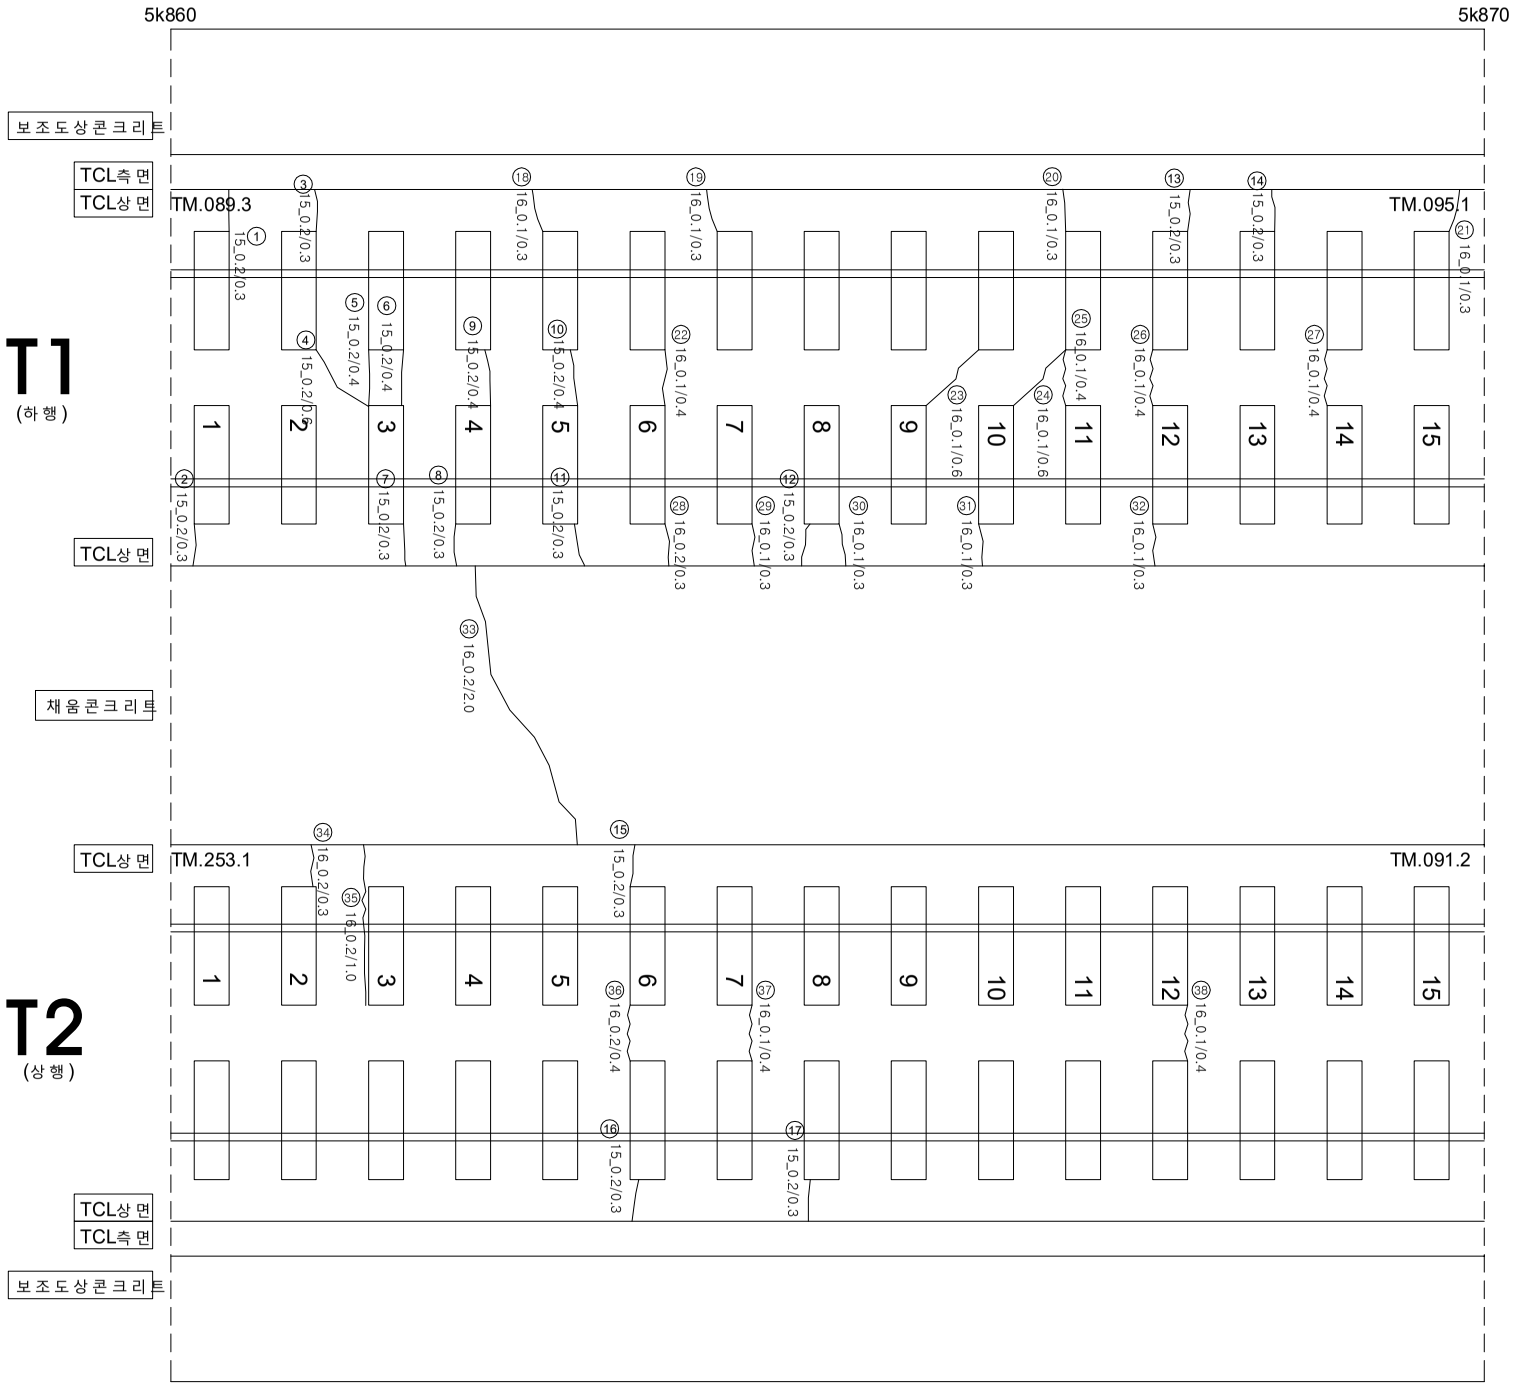
연번	손상	폭		연장		비고	연번	손상	폭		연장		비고
1	균열	0.2	㎜	0.3	m		56						
2	균열	0.2	㎜	0.3	m		57						
3	균열	0.2	㎜	0.3	m		58						
4	균열	0.2	㎜	0.6	m		59						
5	균열	0.2	㎜	0.4	m		60						
6	균열	0.2	㎜	0.4	m		61						
7	균열	0.2	㎜	0.3	m		62						
8	균열	0.2	㎜	0.3	m		63						
9	균열	0.2	㎜	0.4	m		64						
10	균열	0.2	㎜	0.4	m		65						
11	균열	0.2	㎜	0.3	m		66						
12	균열	0.2	㎜	0.3	m		67						
13	균열	0.2	㎜	0.3	m		68						
14	균열	0.2	㎜	0.3	m		69						
15	균열	0.2	㎜	0.3	m		70						
16	균열	0.2	㎜	0.3	m		71						
17	균열	0.2	㎜	0.3	m		72						
18	균열	0.1	㎜	0.3	m		73						
19	균열	0.1	㎜	0.3	m		74						
20	균열	0.1	㎜	0.3	m		75						
21	균열	0.1	㎜	0.3	m		76						
22	균열	0.1	㎜	0.4	m		77						
23	균열	0.1	㎜	0.6	m		78						
24	균열	0.1	㎜	0.6	m		79						
25	균열	0.1	㎜	0.4	m		80						
26	균열	0.1	㎜	0.4	m		81						
27	균열	0.1	㎜	0.4	m		82						
28	균열	0.2	㎜	0.3	m		83						
29	균열	0.1	㎜	0.3	m		84						
30	균열	0.1	㎜	0.3	m		85						
31	균열	0.1	㎜	0.3	m		86						
32	균열	0.1	㎜	0.3	m		87						
33	균열	0.2	㎜	2.0	m		88

34	균열	0.2	㎜	0.3	m		89						
35	경계부 균열	0.2	㎜	1.0	m		90						
36	균열	0.2	㎜	0.4	m		91						
37	균열	0.1	㎜	0.4	m		92						
38	균열	0.1	㎜	0.4	m		93						
39							94						
40							95						
41							96						
42							97						
43							98						
44							99						
45							100						
46							101						
47							102						
48							103						
49							104						
50							105						
51							106						
52							107						
53							108						
54							109						
55							110
