외관조사망도 번호
U1_학천터널_64(5k870~5k880)

호남고속선 학천터널_64(5.870~5.880km, S62)

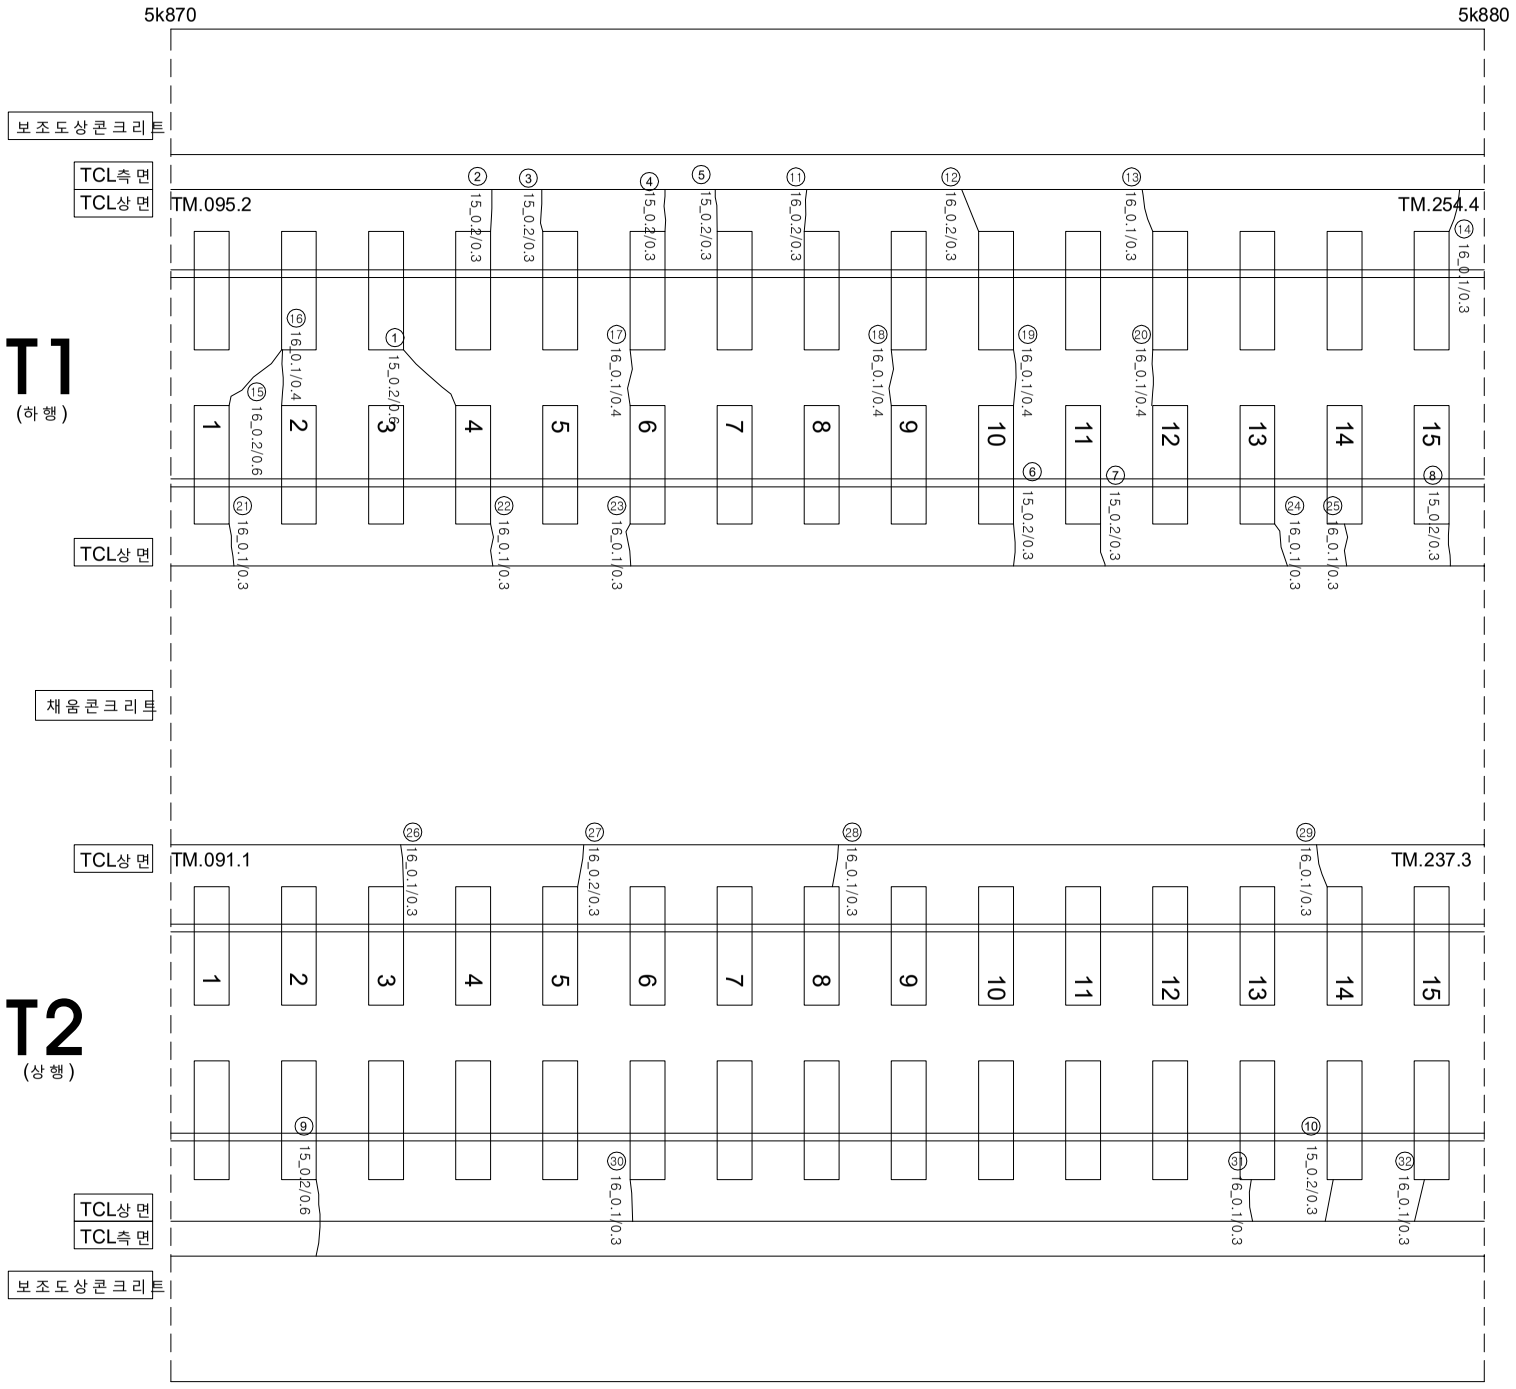
연번	손상	폭		연장		비고	연번	손상	폭		연장		비고
1	균열	0.2	㎜	0.3	m		56						
2	균열	0.2	㎜	0.3	m		57						
3	균열	0.2	㎜	0.3	m		58						
4	균열	0.2	㎜	0.3	m		59						
5	균열	0.2	㎜	0.3	m		60						
6	균열	0.2	㎜	0.3	m		61						
7	균열	0.2	㎜	0.3	m		62						
8	균열	0.2	㎜	0.3	m		63						
9	균열	0.2	㎜	0.6	m		64						
10	균열	0.2	㎜	0.3	m		65						
11	균열	0.2	㎜	0.3	m		66						
12	균열	0.2	㎜	0.3	m		67						
13	균열	0.1	㎜	0.3	m		68						
14	균열	0.1	㎜	0.3	m		69						
15	균열	0.2	㎜	0.6	m		70						
16	균열	0.1	㎜	0.4	m		71						
17	균열	0.1	㎜	0.4	m		72						
18	균열	0.1	㎜	0.4	m		73						
19	균열	0.1	㎜	0.4	m		74						
20	균열	0.1	㎜	0.4	m		75						
21	균열	0.1	㎜	0.3	m		76						
22	균열	0.1	㎜	0.3	m		77						
23	균열	0.1	㎜	0.3	m		78						
24	균열	0.1	㎜	0.0	m		79						
25	균열	0.1	㎜	0.3	m		80						
26	균열	0.1	㎜	0.3	m		81						
27	균열	0.2	㎜	0.3	m		82						
28	균열	0.1	㎜	0.3	m		83						
29	균열	0.1	㎜	0.3	m		84						
30	균열	0.1	㎜	0.3	m		85						
31	균열	0.1	㎜	0.3	m		86						
32	균열	0.1	㎜	0.3	m		87						
33							88

34							89						
35							90						
36							91						
37							92						
38							93						
39							94						
40							95						
41							96						
42							97						
43							98						
44							99						
45							100						
46							101						
47							102						
48							103						
49							104						
50							105						
51							106						
52							107						
53							108						
54							109						
55							110
