외관조사망도 번호
U1_학천터널_68(5k910~5k920)

호남고속선 학천터널_68(5.910~5.920km, S66)

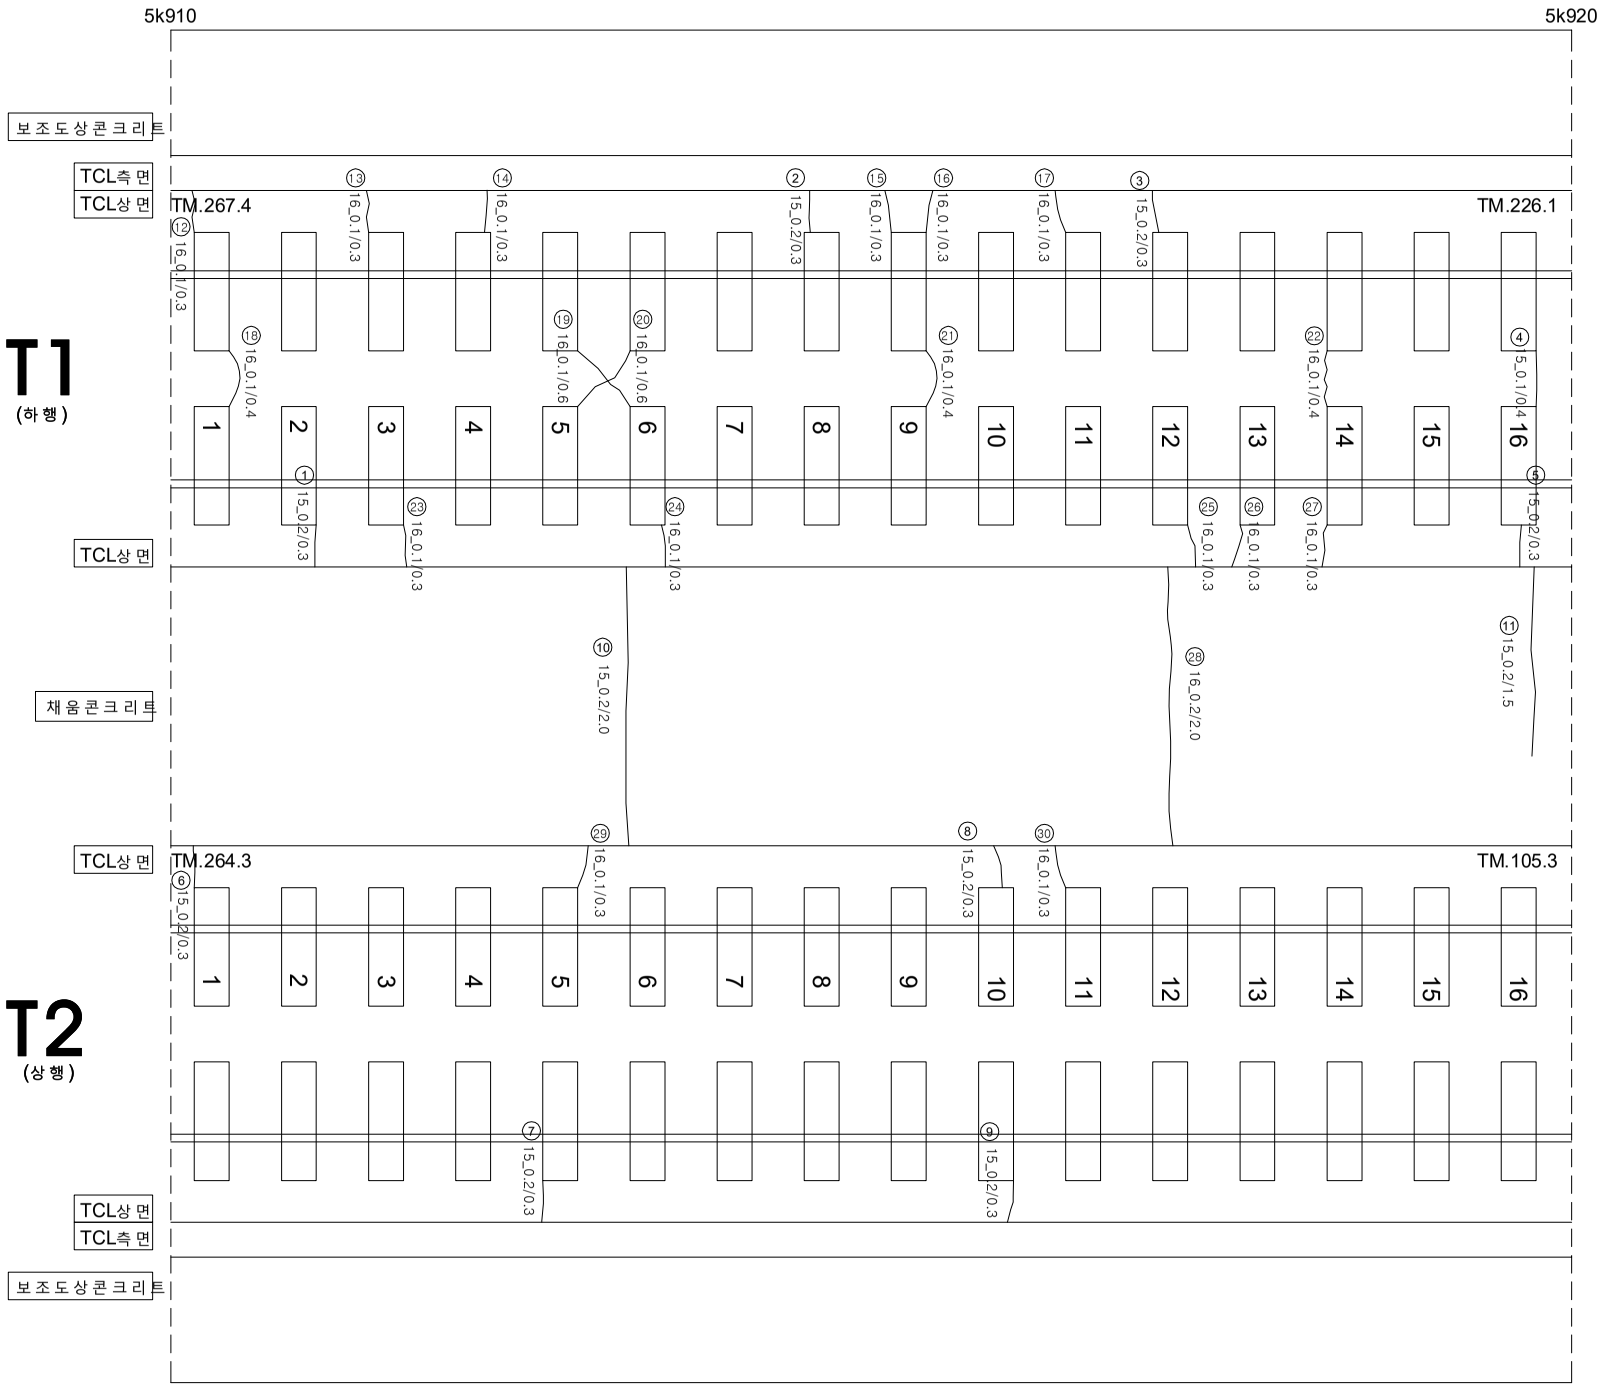
연번	손상	폭		연장		비고	연번	손상	폭		연장		비고
1	균열	0.2	㎜	0.3	m		56						
2	균열	0.2	㎜	0.3	m		57						
3	균열	0.2	㎜	0.3	m		58						
4	균열	0.1	㎜	0.4	m		59						
5	균열	0.2	㎜	0.3	m		60						
6	균열	0.2	㎜	0.3	m		61						
7	균열	0.2	㎜	0.3	m		62						
8	균열	0.2	㎜	0.3	m		63						
9	균열	0.2	㎜	0.3	m		64						
10	균열	0.2	㎜	2.0	m		65						
11	균열	0.2	㎜	1.5	m		66						
12	균열	0.1	㎜	0.3	m		67						
13	균열	0.1	㎜	0.3	m		68						
14	균열	0.1	㎜	0.3	m		69						
15	균열	0.1	㎜	0.3	m		70						
16	균열	0.1	㎜	0.3	m		71						
17	균열	0.1	㎜	0.3	m		72						
18	균열	0.1	㎜	0.4	m		73						
19	균열	0.1	㎜	0.6	m		74						
20	균열	0.1	㎜	0.6	m		75						
21	균열	0.1	㎜	0.4	m		76						
22	균열	0.1	㎜	0.4	m		77						
23	균열	0.1	㎜	0.3	m		78						
24	균열	0.1	㎜	0.3	m		79						
25	균열	0.1	㎜	0.3	m		80						
26	균열	0.1	㎜	0.3	m		81						
27	균열	0.1	㎜	0.3	m		82						
28	균열	0.2	㎜	2.0	m		83						
29	균열	0.1	㎜	0.3	m		84						
30	균열	0.1	㎜	0.3	m		85						
31							86						
32							87						
33							88						
34							89						
35							90
