외관조사망도 번호
U1_학천터널_69(5k920~5k930)

호남고속선 학천터널_69(5.920~5.930km, S67)

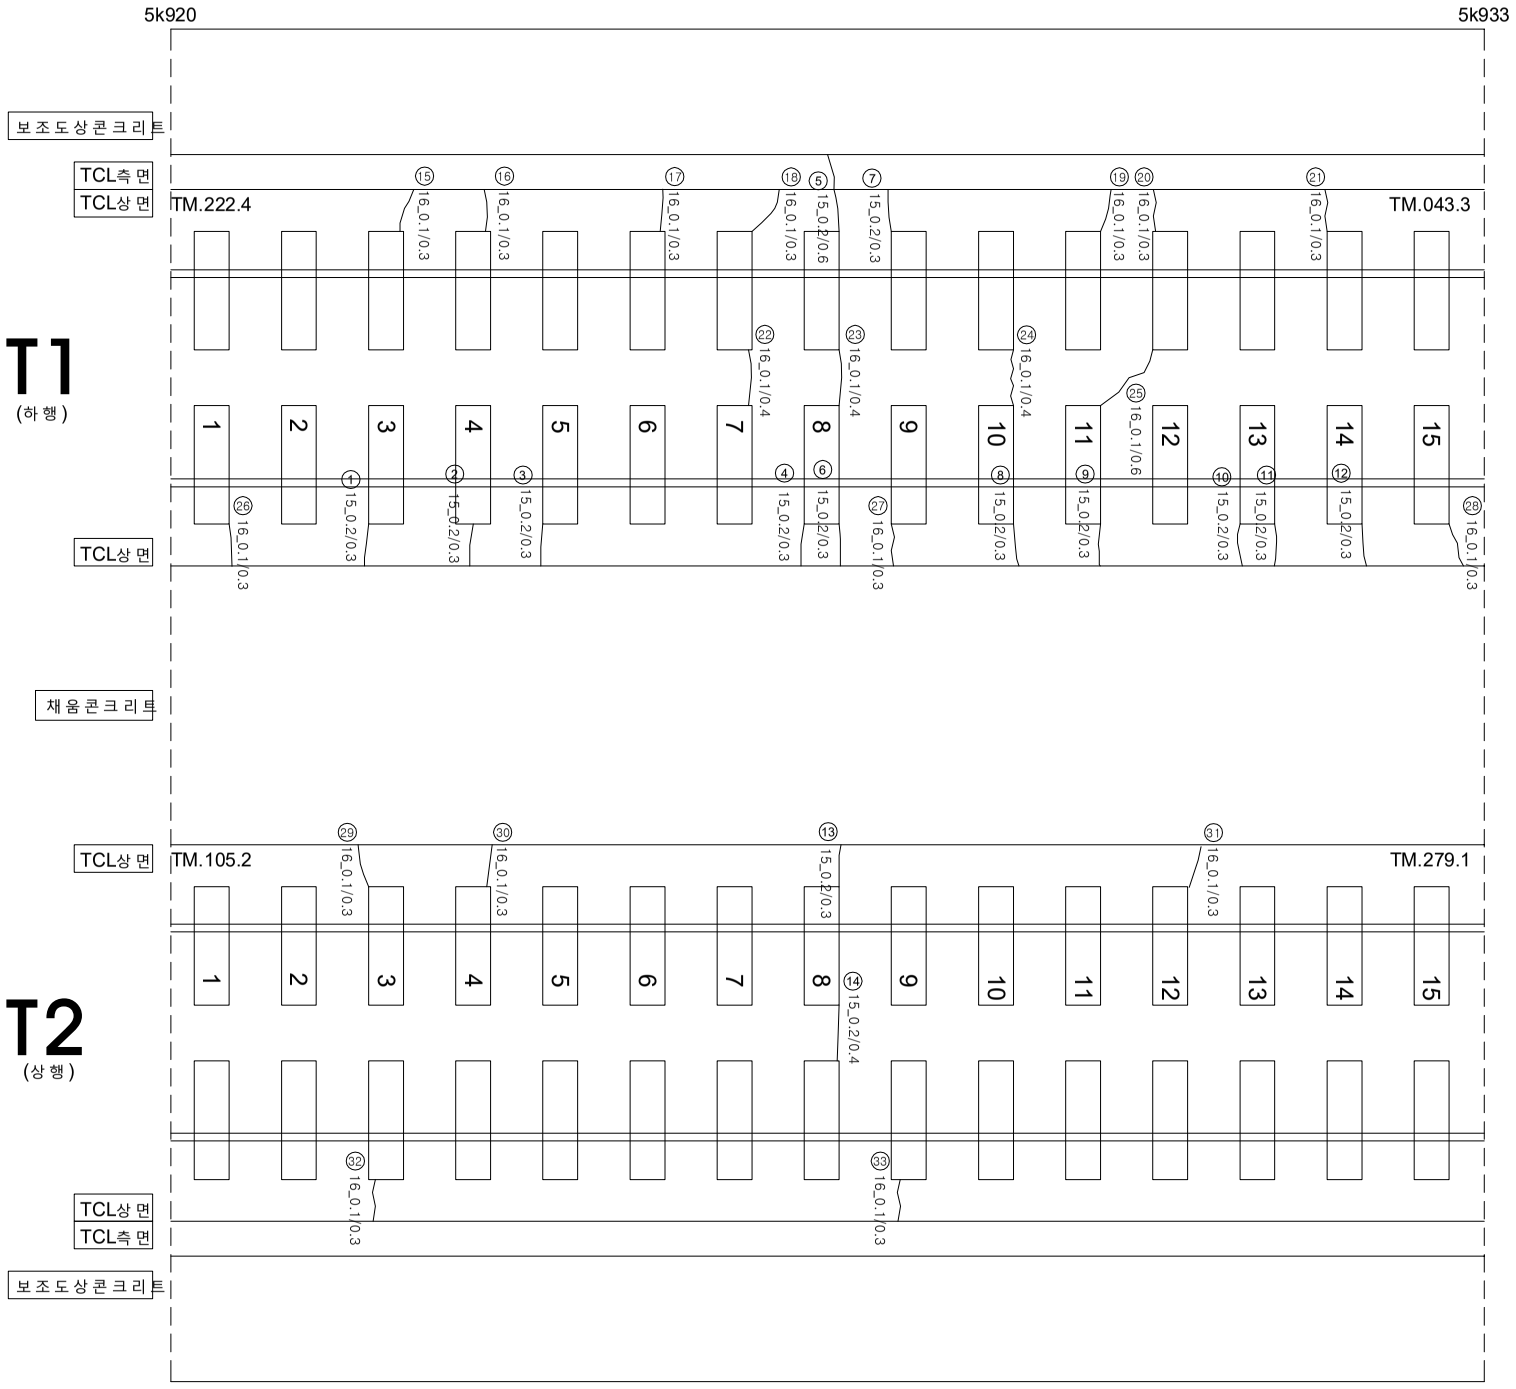
연번	손상	폭		연장		비고	연번	손상	폭		연장		비고
1	균열	0.2	㎜	0.3	m		56						
2	균열	0.2	㎜	0.3	m		57						
3	균열	0.2	㎜	0.3	m		58						
4	균열	0.2	㎜	0.3	m		59						
5	균열	0.2	㎜	0.6	m		60						
6	균열	0.2	㎜	0.3	m		61						
7	균열	0.2	㎜	0.3	m		62						
8	균열	0.2	㎜	0.3	m		63						
9	균열	0.2	㎜	0.3	m		64						
10	균열	0.2	㎜	0.3	m		65						
11	균열	0.2	㎜	0.3	m		66						
12	균열	0.2	㎜	0.3	m		67						
13	균열	0.2	㎜	0.3	m		68						
14	균열	0.2	㎜	0.4	m		69						
15	균열	0.1	㎜	0.3	m		70						
16	균열	0.1	㎜	0.3	m		71						
17	균열	0.1	㎜	0.3	m		72						
18	균열	0.1	㎜	0.3	m		73						
19	균열	0.1	㎜	0.3	m		74						
20	균열	0.1	㎜	0.3	m		75						
21	균열	0.1	㎜	0.3	m		76						
22	균열	0.1	㎜	0.4	m		77						
23	균열	0.1	㎜	0.4	m		78						
24	균열	0.1	㎜	0.4	m		79						
25	균열	0.1	㎜	0.6	m		80						
26	균열	0.1	㎜	0.3	m		81						
27	균열	0.1	㎜	0.3	m		82						
28	균열	0.1	㎜	0.3	m		83						
29	균열	0.1	㎜	0.3	m		84						
30	균열	0.1	㎜	0.3	m		85						
31	경계부 균열	0.1	㎜	0.3	m		86						
32	균열	0.1	㎜	0.3	m		87						
33	균열	0.1	㎜	0.3	m		88
