외관조사망도 번호
U1_학천터널_70(5k930~5k940)

호남고속선 학천터널_70(5.930~5.940km, S68)

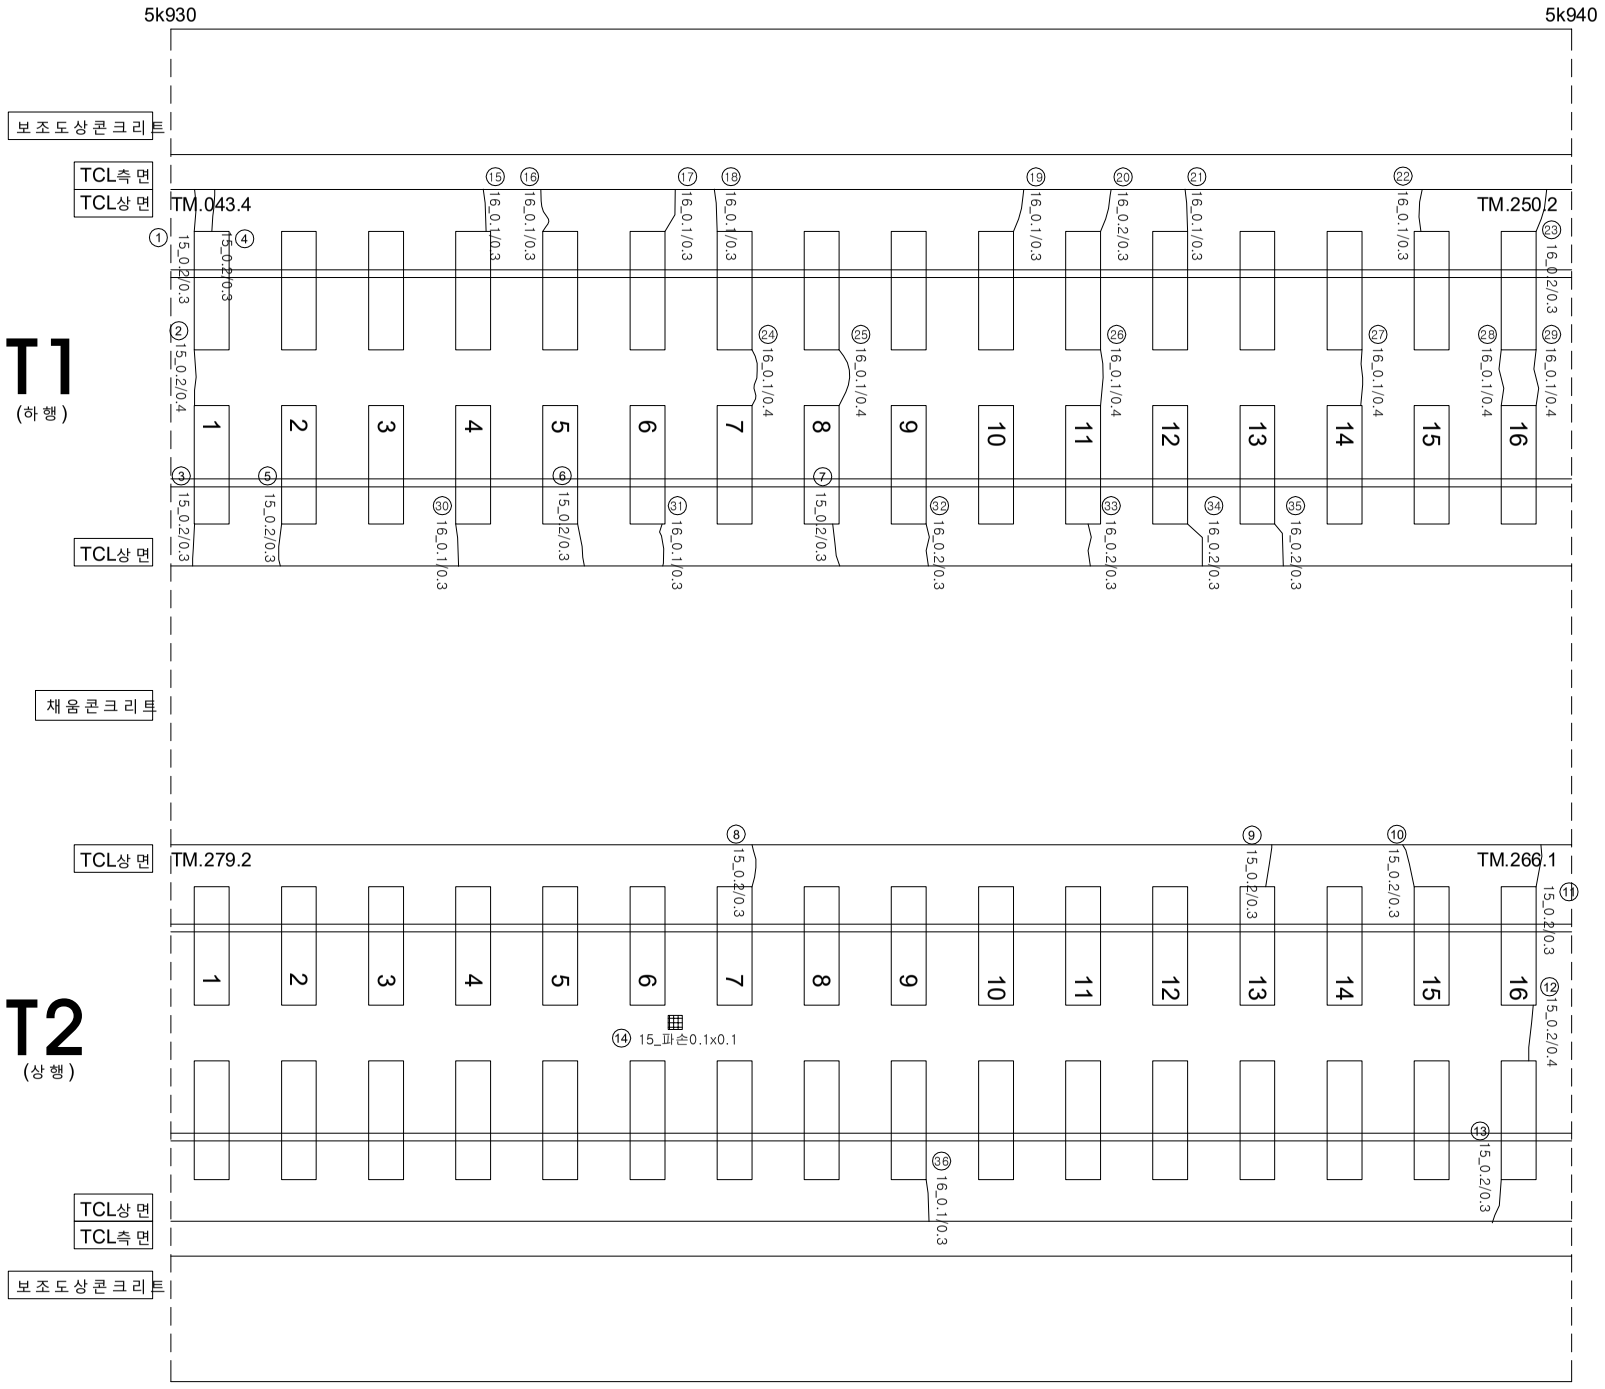
연번	손상	폭		연장		비고	연번	손상	폭		연장		비고
1	균열	0.2	㎜	0.3	m		56						
2	균열	0.2	㎜	0.4	m		57						
3	균열	0.2	㎜	0.3	m		58						
4	균열	0.2	㎜	0.3	m		59						
5	균열	0.2	㎜	0.3	m		60						
6	균열	0.2	㎜	0.3	m		61						
7	균열	0.2	㎜	0.3	m		62						
8	균열	0.2	㎜	0.3	m		63						
9	균열	0.2	㎜	0.3	m		64						
10	균열	0.2	㎜	0.3	m		65						
11	균열	0.2	㎜	0.3	m		66						
12	균열	0.2	㎜	0.4	m		67						
13	균열	0.2	㎜	0.3	m		68						
14	파손	0.1	m	0.1	m		69						
15	균열	0.1	㎜	0.3	m		70						
16	균열	0.1	㎜	0.3	m		71						
17	균열	0.1	㎜	0.3	m		72						
18	균열	0.1	㎜	0.3	m		73						
19	균열	0.1	㎜	0.3	m		74						
20	균열	0.2	㎜	0.3	m		75						
21	균열	0.1	㎜	0.3	m		76						
22	균열	0.1	㎜	0.3	m		77						
23	균열	0.2	㎜	0.3	m		78						
24	균열	0.1	㎜	0.4	m		79						
25	균열	0.1	㎜	0.4	m		80						
26	균열	0.1	㎜	0.4	m		81						
27	균열	0.1	㎜	0.4	m		82						
28	균열	0.1	㎜	0.4	m		83						
29	균열	0.1	㎜	0.4	m		84						
30	균열	0.1	㎜	0.3	m		85						
31	균열	0.1	㎜	0.3	m		86						
32	균열	0.2	㎜	0.3	m		87						
33	균열	0.2	㎜	0.3	m		88

34	균열	0.2	㎜	0.3	m		89						
35	균열	0.2	㎜	0.3	m		90						
36	균열	0.1	㎜	0.3	m		91						
37							92						
38							93						
39							94						
40							95						
41							96						
42							97						
43							98						
44							99						
45							100						
46							101						
47							102						
48							103						
49							104						
50							105						
51							106						
52							107						
53							108						
54							109						
55							110
