외관조사망도 번호
U1_학천터널_71(5k940~5k950)

호남고속선 학천터널_71(5.940~5.950km, S69)

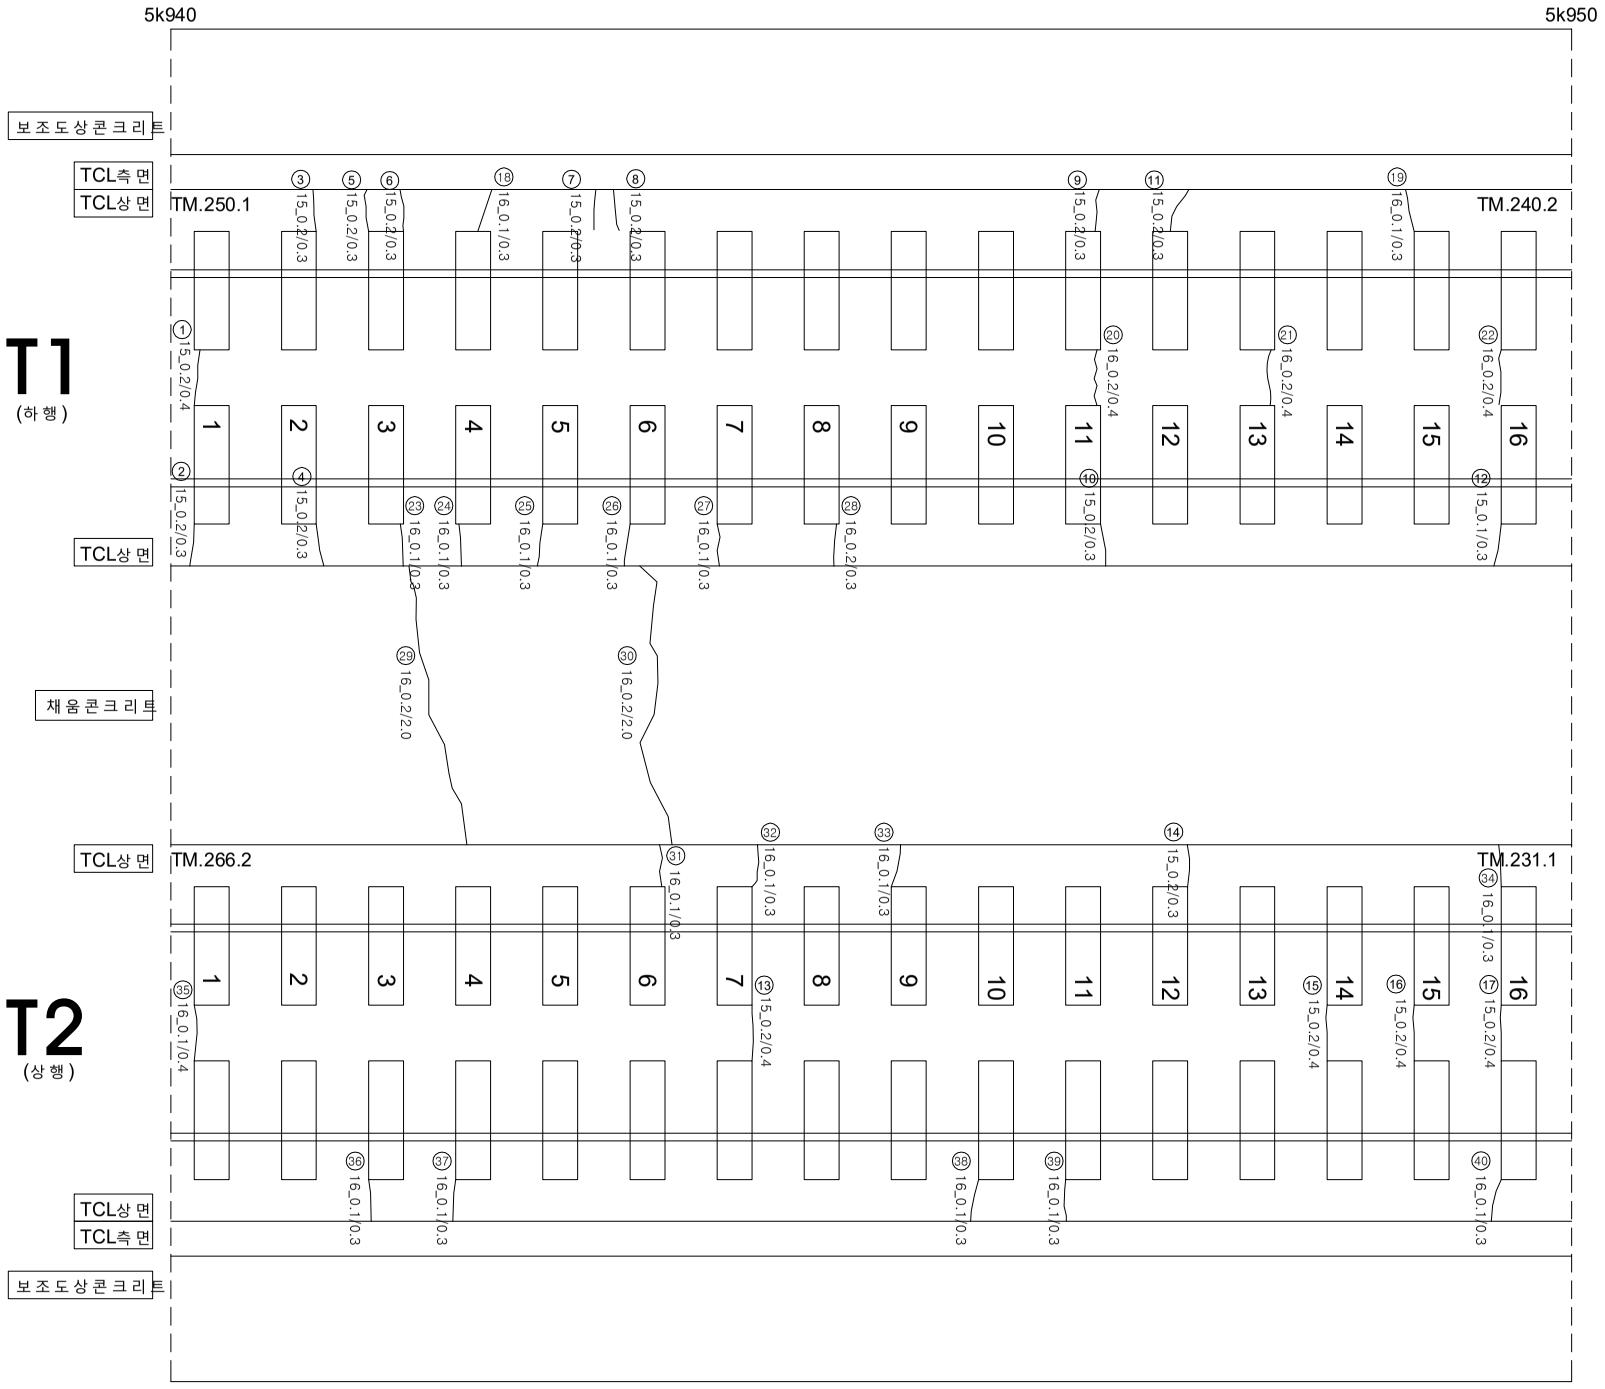
연번	손상	폭		연장		비고	연번	손상	폭		연장		비고
1	균열	0.2	㎜	0.4	m		56						
2	균열	0.2	㎜	0.3	m		57						
3	균열	0.2	㎜	0.3	m		58						
4	균열	0.2	㎜	0.3	m		59						
5	균열	0.2	㎜	0.3	m		60						
6	균열	0.2	㎜	0.3	m		61						
7	균열	0.2	㎜	0.3	m		62						
8	균열	0.2	㎜	0.3	m		63						
9	균열	0.2	㎜	0.3	m		64						
10	균열	0.2	㎜	0.3	m		65						
11	균열	0.2	㎜	0.3	m		66						
12	균열	0.1	㎜	0.3	m		67						
13	균열	0.2	㎜	0.4	m		68						
14	균열	0.2	㎜	0.3	m		69						
15	균열	0.2	㎜	0.4	m		70						
16	균열	0.2	㎜	0.4	m		71						
17	균열	0.2	㎜	0.4	m		72						
18	균열	0.1	㎜	0.3	m		73						
19	균열	0.1	㎜	0.3	m		74						
20	균열	0.2	㎜	0.4	m		75						
21	균열	0.2	㎜	0.4	m		76						
22	균열	0.2	㎜	0.4	m		77						
23	균열	0.1	㎜	0.3	m		78						
24	균열	0.1	㎜	0.3	m		79						
25	균열	0.1	㎜	0.3	m		80						
26	균열	0.1	㎜	0.3	m		81						
27	균열	0.1	㎜	0.3	m		82						
28	균열	0.2	㎜	0.3	m		83						
29	균열	0.2	㎜	2.0	m		84						
30	균열	0.2	㎜	2.0	m		85						
31	균열	0.1	㎜	0.3	m		86						
32	균열	0.1	㎜	0.3	m		87						
33	균열	0.1	㎜	0.3	m		88

34	균열	0.1	㎜	0.3	m		89						
35	균열	0.1	㎜	0.4	m		90						
36	균열	0.1	㎜	0.3	m		91						
37	균열	0.1	㎜	0.3	m		92						
38	균열	0.1	㎜	0.3	m		93						
39	균열	0.1	㎜	0.3	m		94						
40	균열	0.1	㎜	0.3	m		95						
41							96						
42							97						
43							98						
44							99						
45							100						
46							101						
47							102						
48							103						
49							104						
50							105						
51							106						
52							107						
53							108						
54							109						
55							110
