외관조사망도 번호
U1_학천터널_72(5k950~5k960)

호남고속선 학천터널_72(5.950~5.960km, S70)

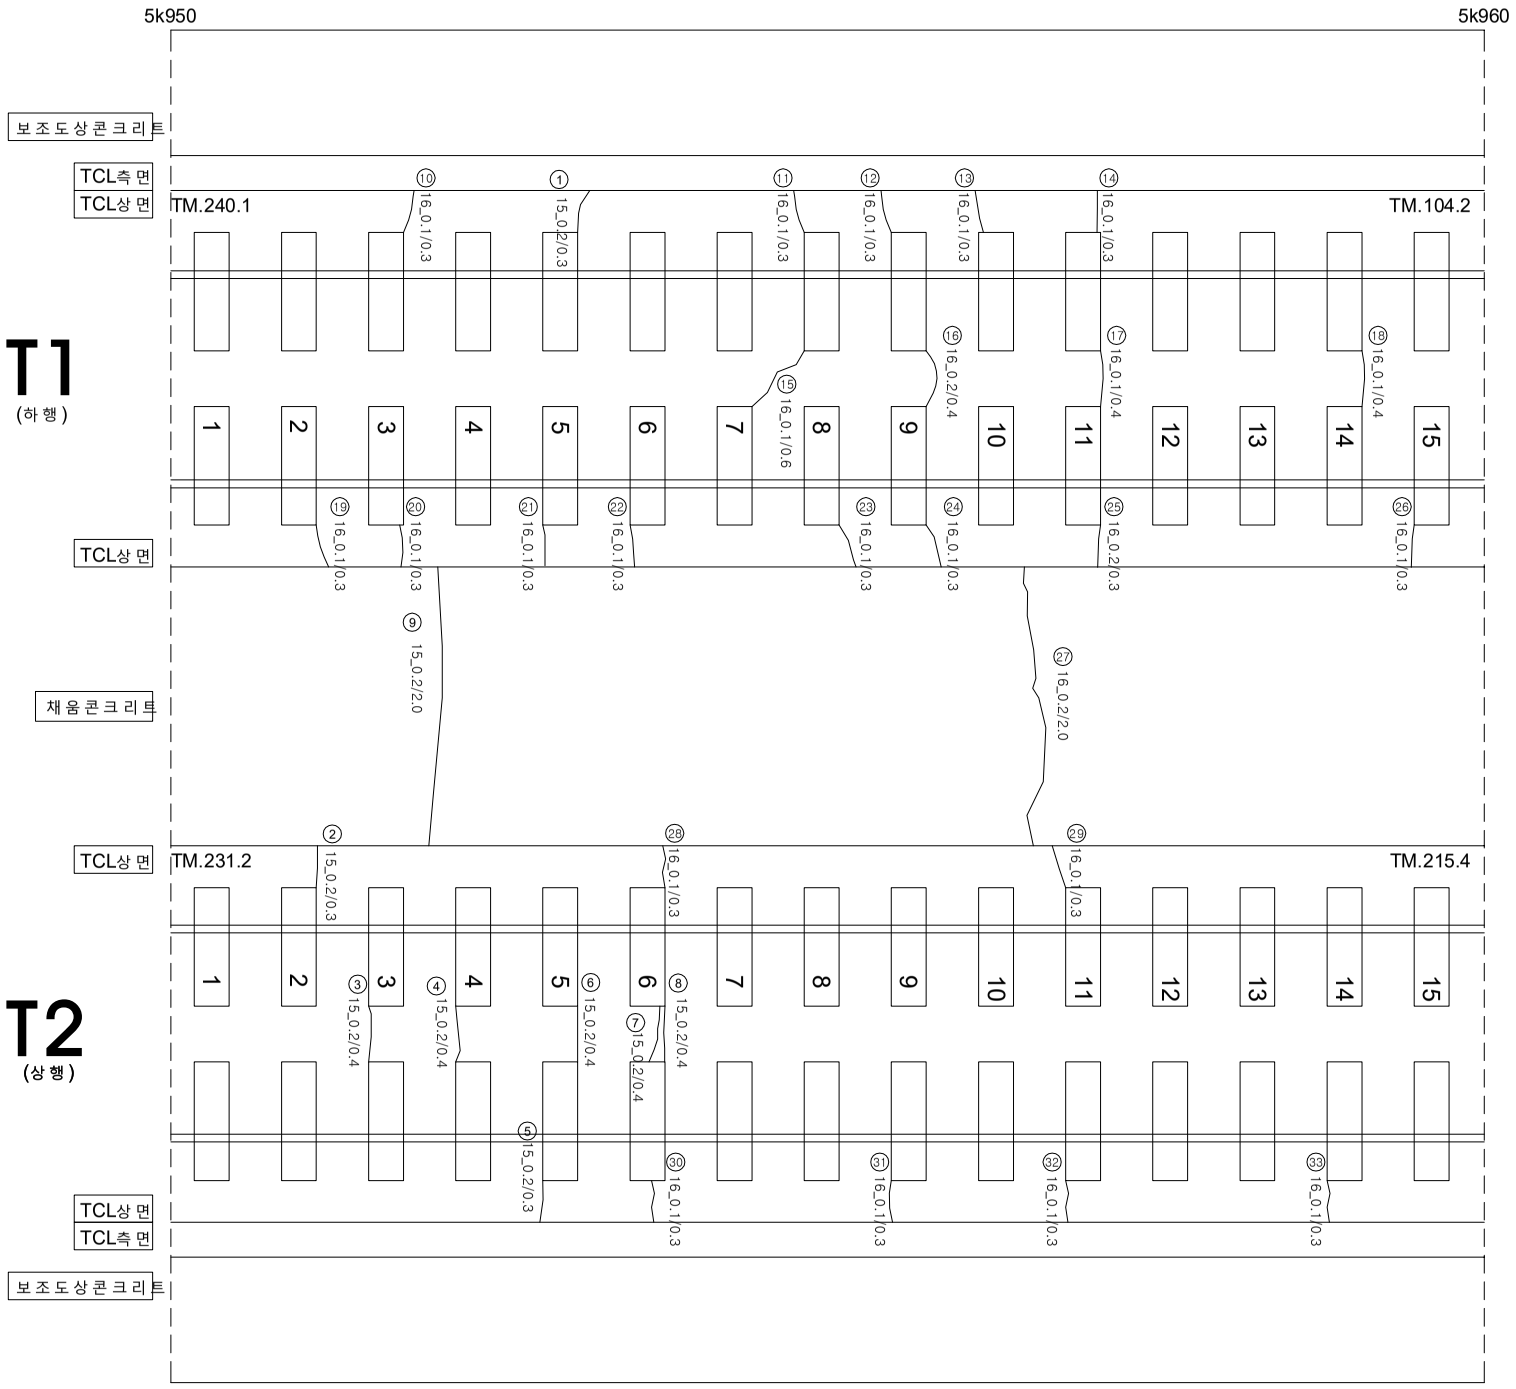
연번	손상	폭		연장		비고	연번	손상	폭		연장		비고
1	균열	0.2	㎜	0.3	m		56						
2	균열	0.2	㎜	0.3	m		57						
3	균열	0.2	㎜	0.4	m		58						
4	균열	0.2	㎜	0.4	m		59						
5	균열	0.2	㎜	0.3	m		60						
6	균열	0.2	㎜	0.4	m		61						
7	균열	0.2	㎜	0.4	m		62						
8	균열	0.2	㎜	0.4	m		63						
9	균열	0.2	㎜	2.0	m		64						
10	균열	0.1	㎜	0.3	m		65						
11	균열	0.1	㎜	0.3	m		66						
12	균열	0.1	㎜	0.3	m		67						
13	균열	0.1	㎜	0.3	m		68						
14	균열	0.1	㎜	0.3	m		69						
15	균열	0.1	㎜	0.6	m		70						
16	균열	0.2	㎜	0.4	m		71						
17	균열	0.1	㎜	0.4	m		72						
18	균열	0.1	㎜	0.4	m		73						
19	균열	0.1	㎜	0.3	m		74						
20	균열	0.1	㎜	0.3	m		75						
21	균열	0.1	㎜	0.3	m		76						
22	균열	0.1	㎜	0.3	m		77						
23	균열	0.1	㎜	0.3	m		78						
24	균열	0.1	㎜	0.3	m		79						
25	균열	0.2	㎜	0.3	m		80						
26	균열	0.1	㎜	0.3	m		81						
27	균열	0.2	㎜	2.0	m		82						
28	균열	0.1	㎜	0.3	m		83						
29	균열	0.1	㎜	0.3	m		84						
30	균열	0.1	㎜	0.3	m		85						
31	균열	0.1	㎜	0.3	m		86						
32	균열	0.1	㎜	0.3	m		87						
33	균열	0.1	㎜	0.3	m		88
