외관조사망도 번호
U1_학천터널_73(5k960~5k970)

호남고속선 학천터널_73(5.960~5.970km, S71)

시행사	용역명	용역사	과업참여자		균열			
			과업책임자	분야별책임자				
KORAIL 한국철도공사 KOREA RAILROAD	2017년도 호남고속선 오송-광주송정간 콘크리트궤도 점검용역	(주)한국구조물안전연구원 (주)한국국토안전연구원 (재)한국건설품질연구원	이 복 영	라 윤 강 김 경 기 윤 석 기	0.2/2.0 (0.3㎜이하 : 흑색) 0.4/2.0 (0.3㎜초과 0.5㎜이하 : 청색) 0.6/2.0 (0.5㎜초과 1.0㎜미만 : 적색) 1.0/2.0 (1.0㎜이상 : 분홍색)	침목도상분리 망상 박리,박락,파손 백태	재료분리 철근노출 누수,습윤부 시공이음분리,층분리

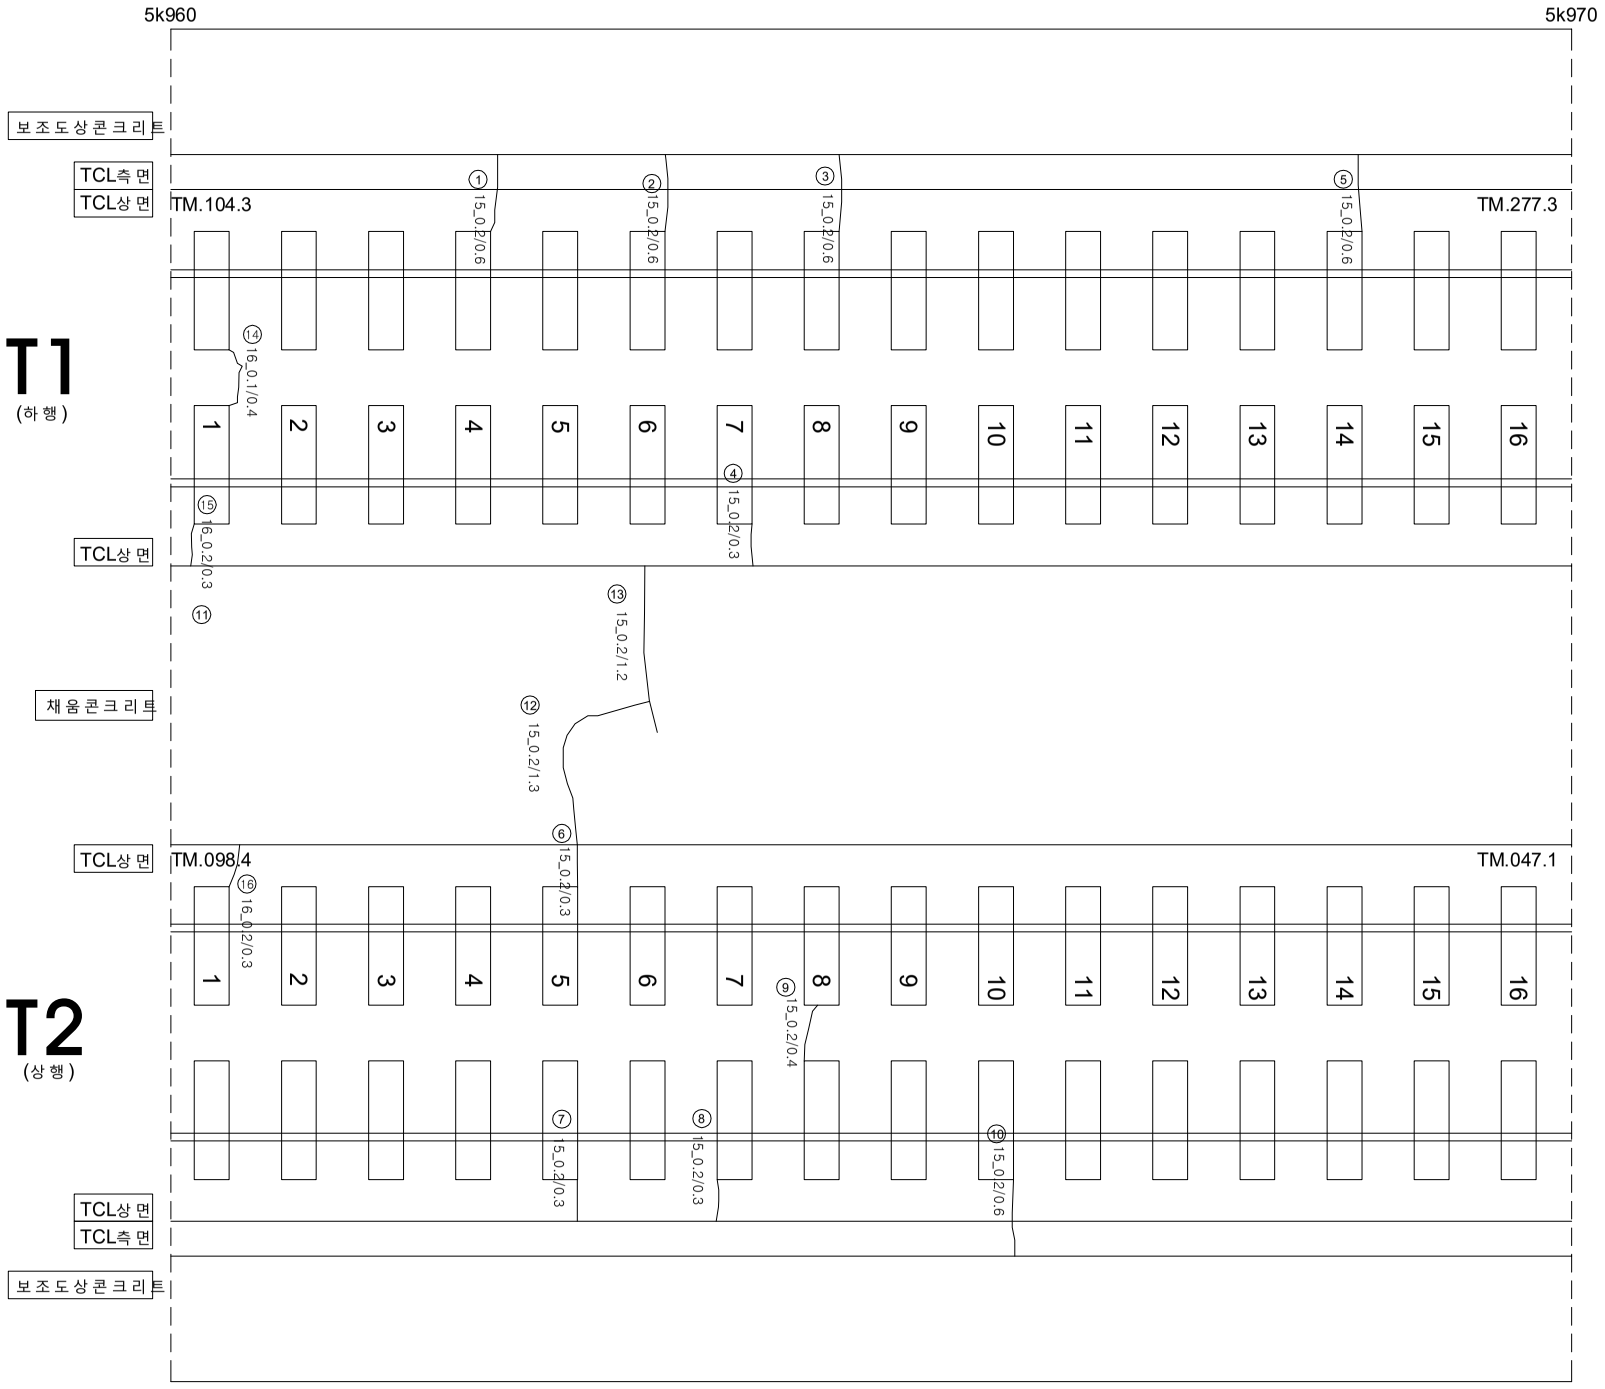
연번	손상	폭		연장		비고	연번	손상	폭		연장		비고
1	균열	0.2	㎜	0.6	m		56						
2	균열	0.2	㎜	0.6	m		57						
3	균열	0.2	㎜	0.6	m		58						
4	균열	0.2	㎜	0.3	m		59						
5	균열	0.2	㎜	0.6	m		60						
6	균열	0.2	㎜	0.3	m		61						
7	균열	0.2	㎜	0.3	m		62						
8	균열	0.2	㎜	0.3	m		63						
9	균열	0.2	㎜	0.4	m		64						
10	균열	0.2	㎜	0.6	m		65						
11	균열	0.4	㎜	1.4	m		66						
12	균열	0.2	㎜	1.3	m		67						
13	균열	0.2	㎜	1.2	m		68						
14	균열	0.1	㎜	0.4	m		69						
15	균열	0.2	㎜	0.3	m		70						
16	균열	0.2	㎜	0.3	m		71						
17							72						
18							73						
19							74						
20							75						
21							76						
22							77						
23							78						
24							79						
25							80						
26							81						
27							82						
28							83						
29							84						
30							85						
31							86						
32							87						
33							88						
34							89						
35							90						
36							91						
37							92						
38							93						
39							94						
40							95						
41							96						
42							97						
43							98

44							99						
45							100						
46							101						
47							102						
48							103						
49							104						
50							105						
51							106						
52							107						
53							108						
54							109						
55							110
