외관조사망도 번호
U1_학천터널_75(5k980~5k990)

호남고속선 학천터널_75(5.980~5.990km, S73)

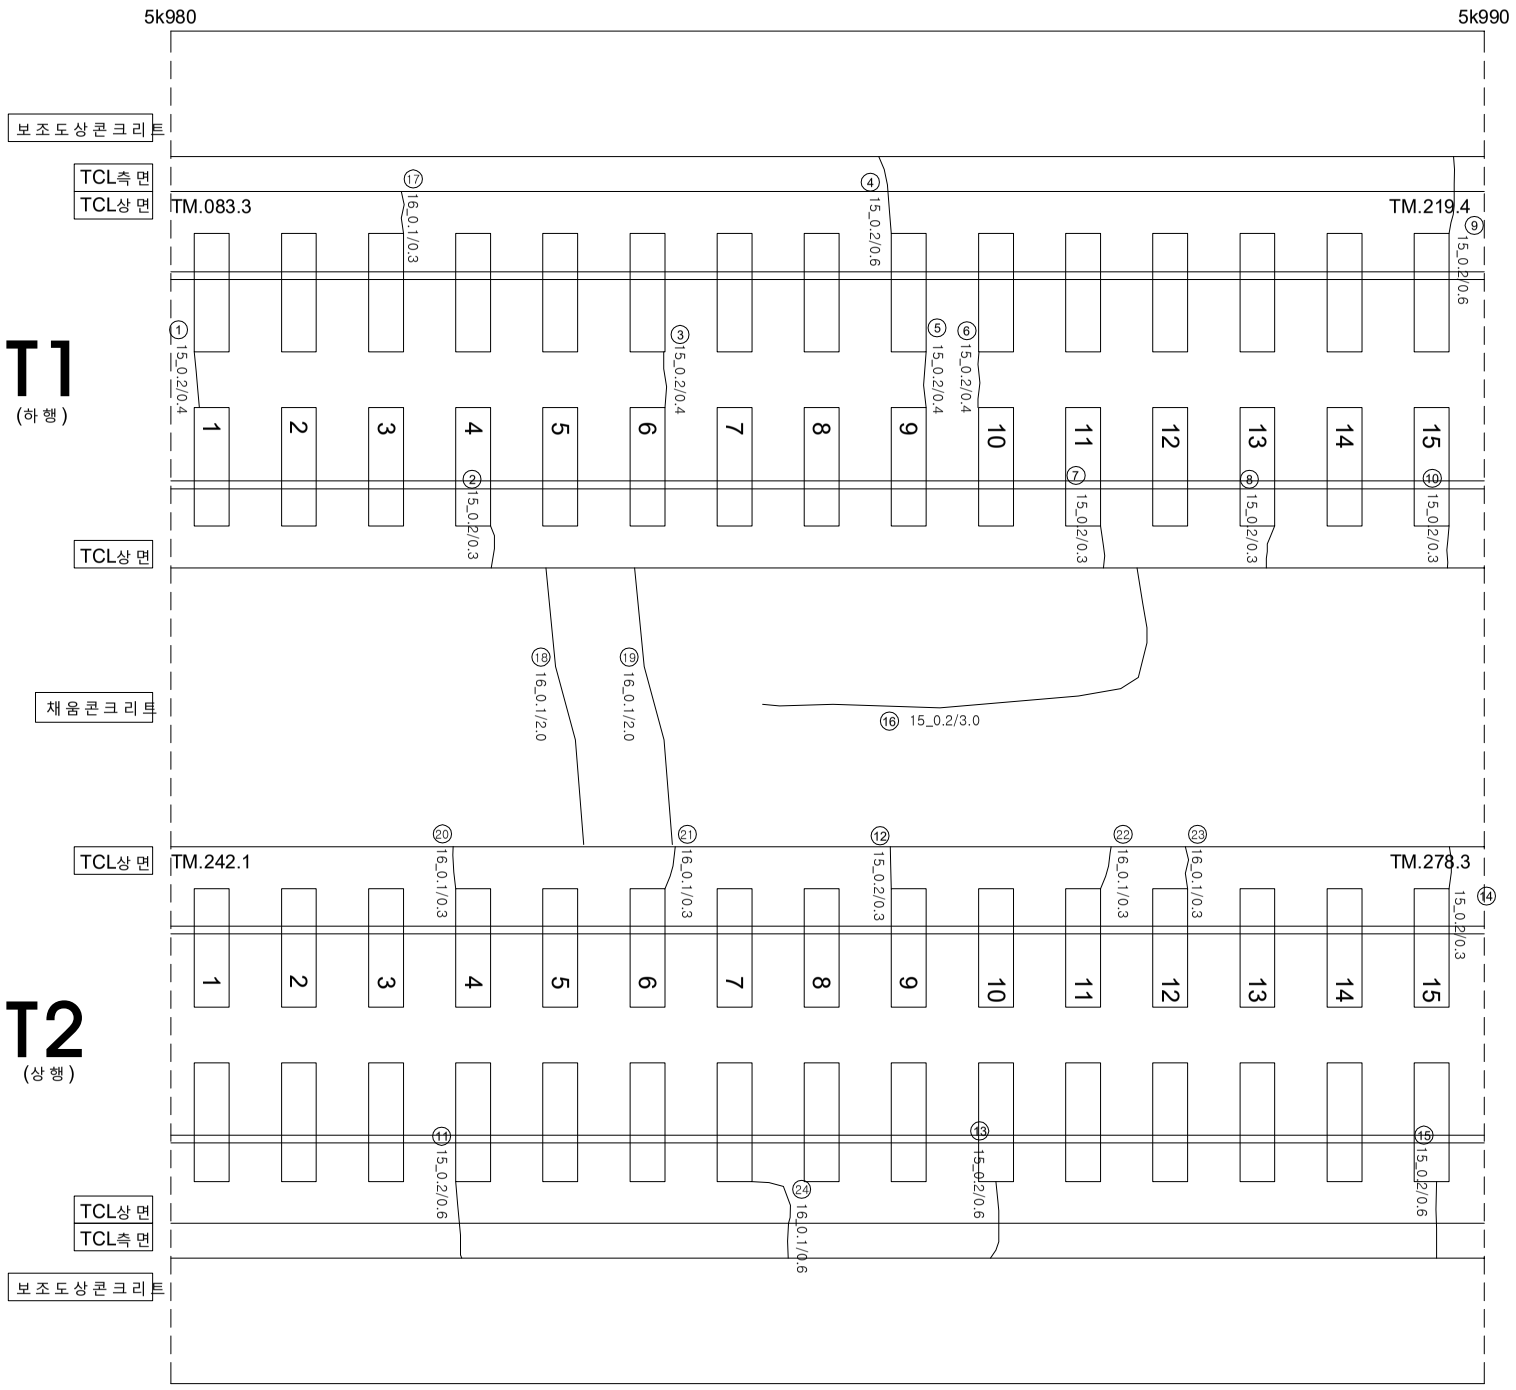
연번	손상	폭		연장		비고	연번	손상	폭		연장		비고
1	균열	0.2	㎜	0.4	m		56						
2	균열	0.2	㎜	0.3	m		57						
3	균열	0.2	㎜	0.4	m		58						
4	균열	0.2	㎜	0.6	m		59						
5	균열	0.2	㎜	0.4	m		60						
6	균열	0.2	㎜	0.4	m		61						
7	균열	0.2	㎜	0.3	m		62						
8	균열	0.2	㎜	0.3	m		63						
9	균열	0.2	㎜	0.6	m		64						
10	균열	0.2	㎜	0.3	m		65						
11	균열	0.2	㎜	0.6	m		66						
12	균열	0.2	㎜	0.3	m		67						
13	균열	0.2	㎜	0.6	m		68						
14	균열	0.2	㎜	0.3	m		69						
15	균열	0.2	㎜	0.6	m		70						
16	균열	0.2	㎜	3.0	m		71						
17	균열	0.1	㎜	0.3	m		72						
18	균열	0.1	㎜	2.0	m		73						
19	균열	0.1	㎜	2.0	m		74						
20	균열	0.1	㎜	0.3	m		75						
21	균열	0.1	㎜	0.3	m		76						
22	균열	0.1	㎜	0.3	m		77						
23	균열	0.1	㎜	0.3	m		78						
24	균열	0.1	㎜	0.6	m		79						
25							80						
26							81						
27							82						
28							83						
29							84						
30							85						
31							86						
32							87						
33							88						
34							89						
35							90						
36							91						
37							92						
38							93

39							94						
40							95						
41							96						
42							97						
43							98						
44							99						
45							100						
46							101						
47							102						
48							103						
49							104						
50							105						
51							106						
52							107						
53							108						
54							109						
55							110
