외관조사망도 번호
U1_학천터널_76(5k990~6k000)

호남고속선 학천터널_76(5.990~6.000km, S74)

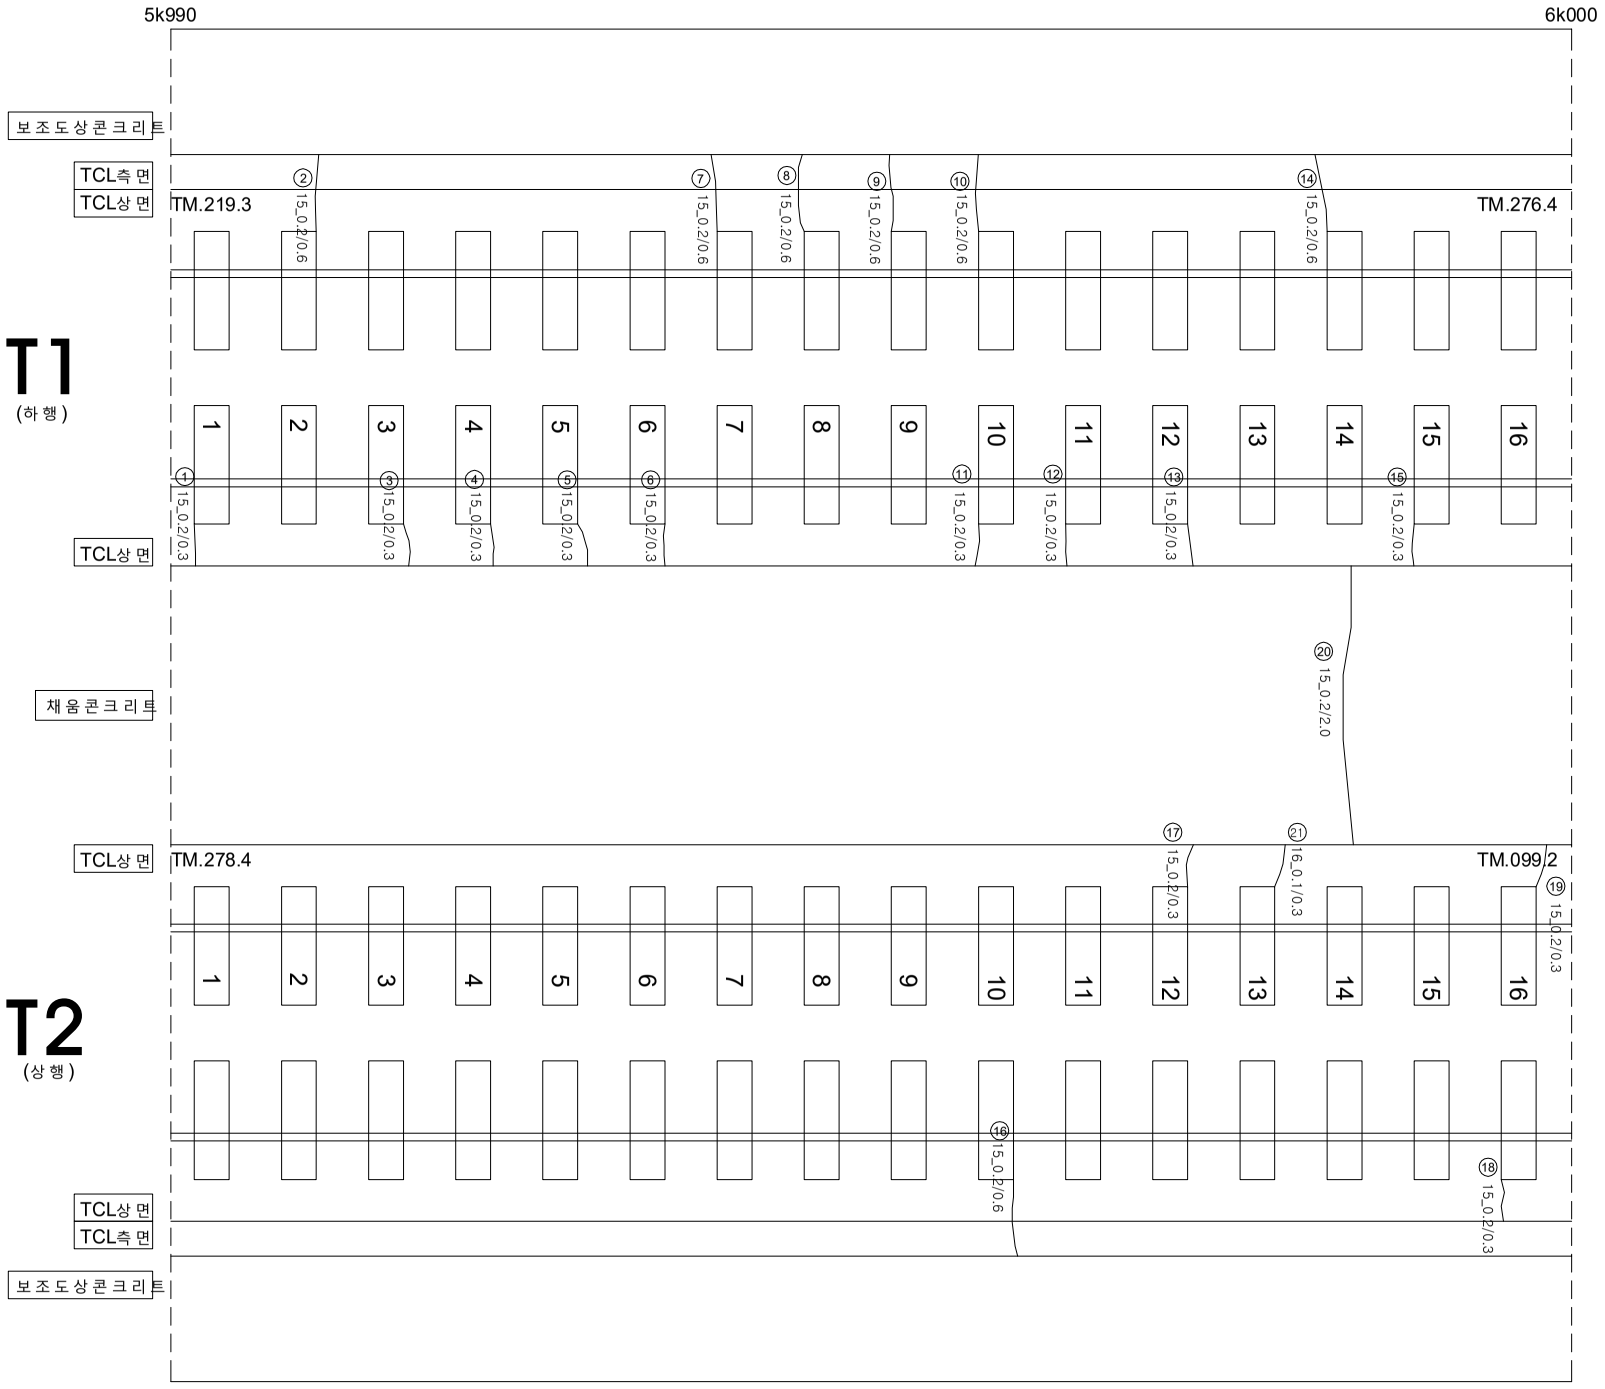
연번	손상	폭		연장		비고	연번	손상	폭		연장		비고
1	균열	0.2	㎜	0.3	m		56						
2	균열	0.2	㎜	0.6	m		57						
3	균열	0.2	㎜	0.3	m		58						
4	균열	0.2	㎜	0.3	m		59						
5	균열	0.2	㎜	0.3	m		60						
6	균열	0.2	㎜	0.3	m		61						
7	균열	0.2	㎜	0.6	m		62						
8	균열	0.2	㎜	0.6	m		63						
9	균열	0.2	㎜	0.6	m		64						
10	균열	0.2	㎜	0.6	m		65						
11	균열	0.2	㎜	0.3	m		66						
12	균열	0.2	㎜	0.3	m		67						
13	균열	0.2	㎜	0.3	m		68						
14	균열	0.2	㎜	0.6	m		69						
15	균열	0.2	㎜	0.3	m		70						
16	균열	0.2	㎜	0.6	m		71						
17	균열	0.2	㎜	0.3	m		72						
18	균열	0.2	㎜	0.3	m		73						
19	균열	0.2	㎜	0.3	m		74						
20	균열	0.2	㎜	2.0	m	폭감소	75						
21	균열	0.1	㎜	0.3	m		76						
22							77						
23							78						
24							79						
25							80						
26							81						
27							82						
28							83						
29							84						
30							85						
31							86						
32							87						
33							88						
34							89						
35							90						
36							91						
37							92						
38							93						
39							94						
40							95

41							96						
42							97						
43							98						
44							99						
45							100						
46							101						
47							102						
48							103						
49							104						
50							105						
51							106						
52							107						
53							108						
54							109						
55							110
