외관조사망도 번호
U1_학천터널_78(6k010~6k020)

호남고속선 학천터널_78(6.010~6.020km, S76)

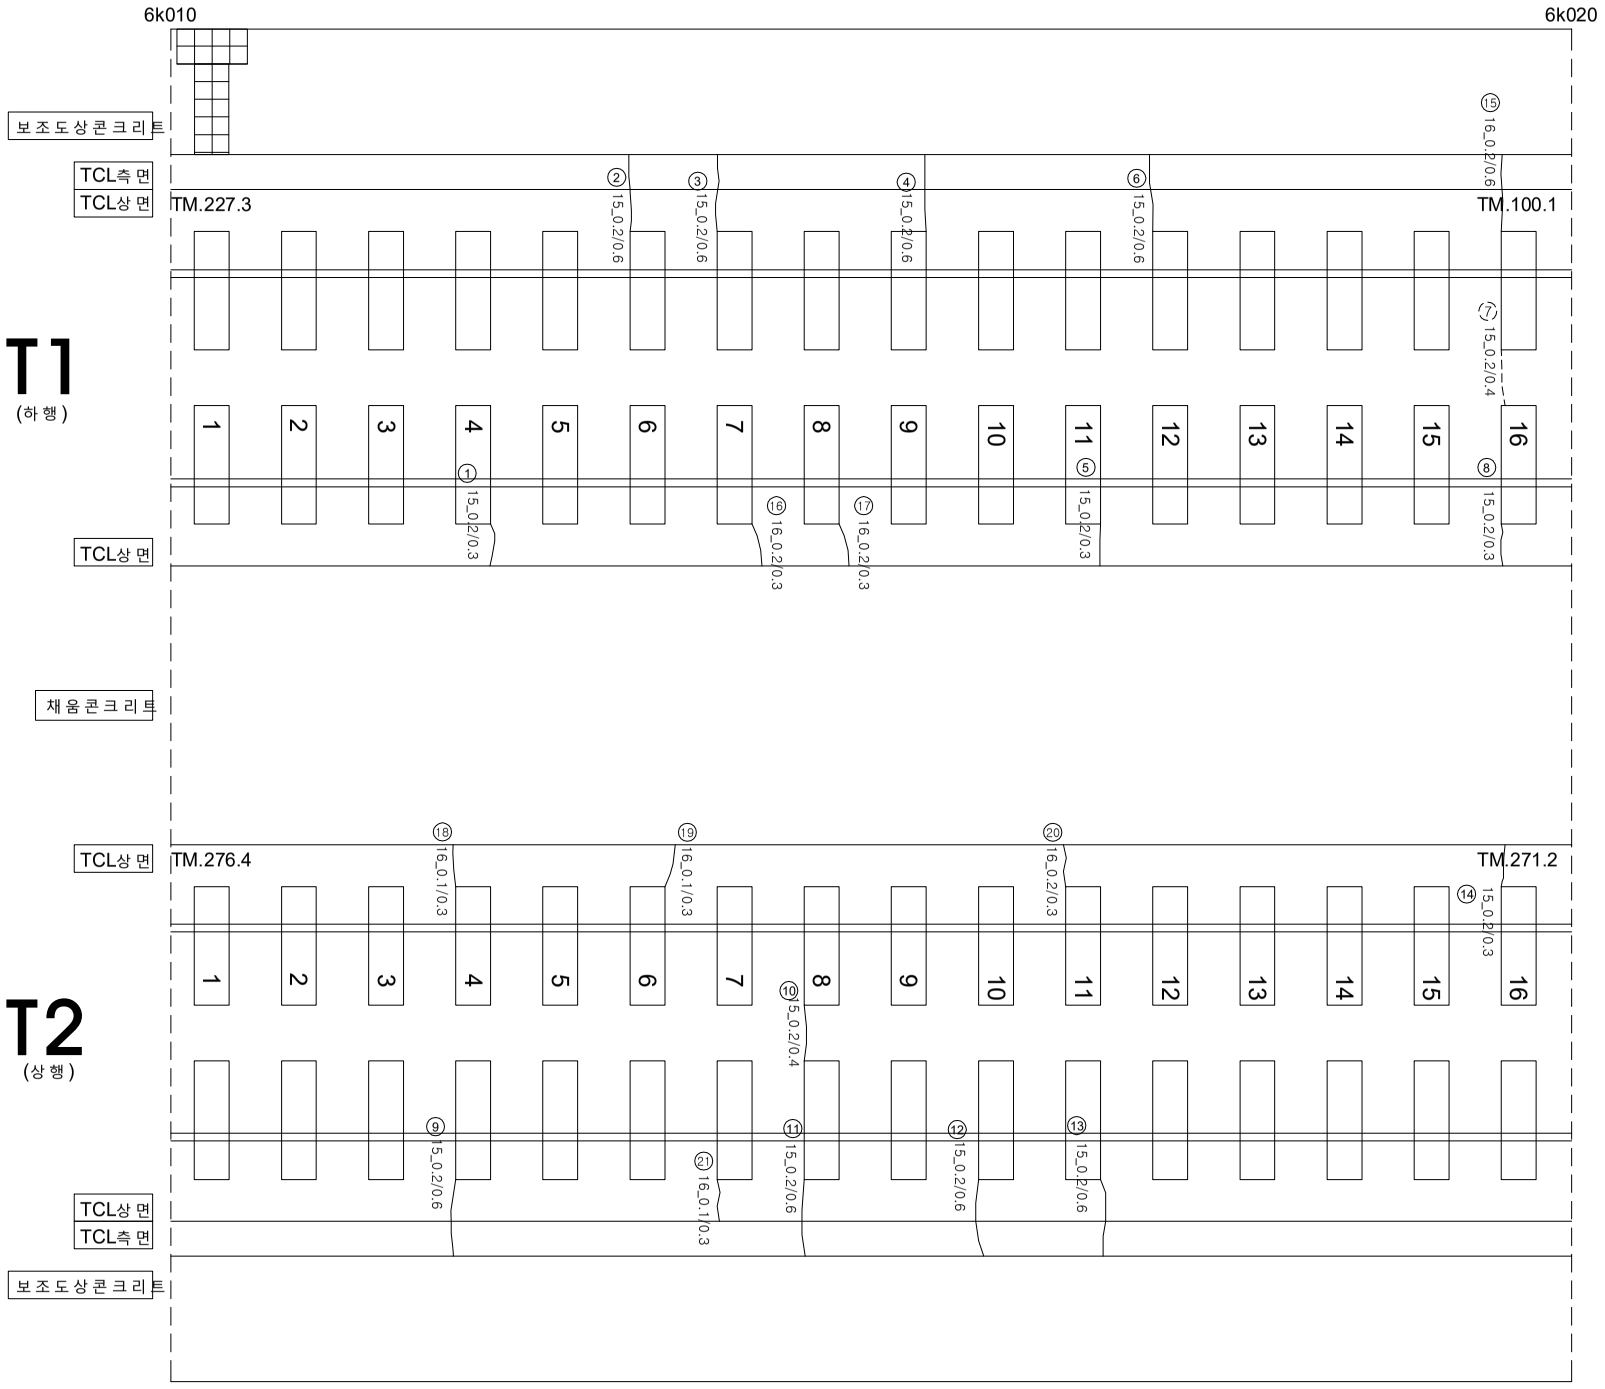
연번	손상	폭		연장		비고	연번	손상	폭		연장		비고
1	균열	0.2	㎜	0.3	m		56						
2	균열	0.2	㎜	0.6	m		57						
3	균열	0.2	㎜	0.6	m		58						
4	균열	0.2	㎜	0.6	m		59						
5	균열	0.2	㎜	0.3	m		60						
6	균열	0.2	㎜	0.6	m		61						
7	균열	0.2	㎜	0.4	m	2016년 도 보 수	62						
8	균열	0.2	㎜	0.3	m		63						
9	균열	0.2	㎜	0.6	m		64						
10	균열	0.2	㎜	0.4	m		65						
11	균열	0.2	㎜	0.6	m		66						
12	균열	0.2	㎜	0.6	m		67						
13	균열	0.2	㎜	0.6	m		68						
14	균열	0.2	㎜	0.3	m		69						
15	균열	0.2	㎜	0.6	m		70						
16	균열	0.2	㎜	0.3	m		71						
17	균열	0.2	㎜	0.3	m		72						
18	균열	0.1	㎜	0.3	m		73						
19	균열	0.1	㎜	0.3	m		74						
20	균열	0.2	㎜	0.3	m		75						
21	균열	0.1	㎜	0.3	m		76						
22							77						
23							78						
24							79						
25							80						
26							81						
27							82						
28							83						
29							84						
30							85						
31							86						
32							87						
33							88						
34							89						
35							90						
36							91						
37							92						
38							93						
39							94
