외관조사망도 번호
U1_학천터널_79(6k020~6k030)

호남고속선 학천터널_79(6.020~6.030km, S77)

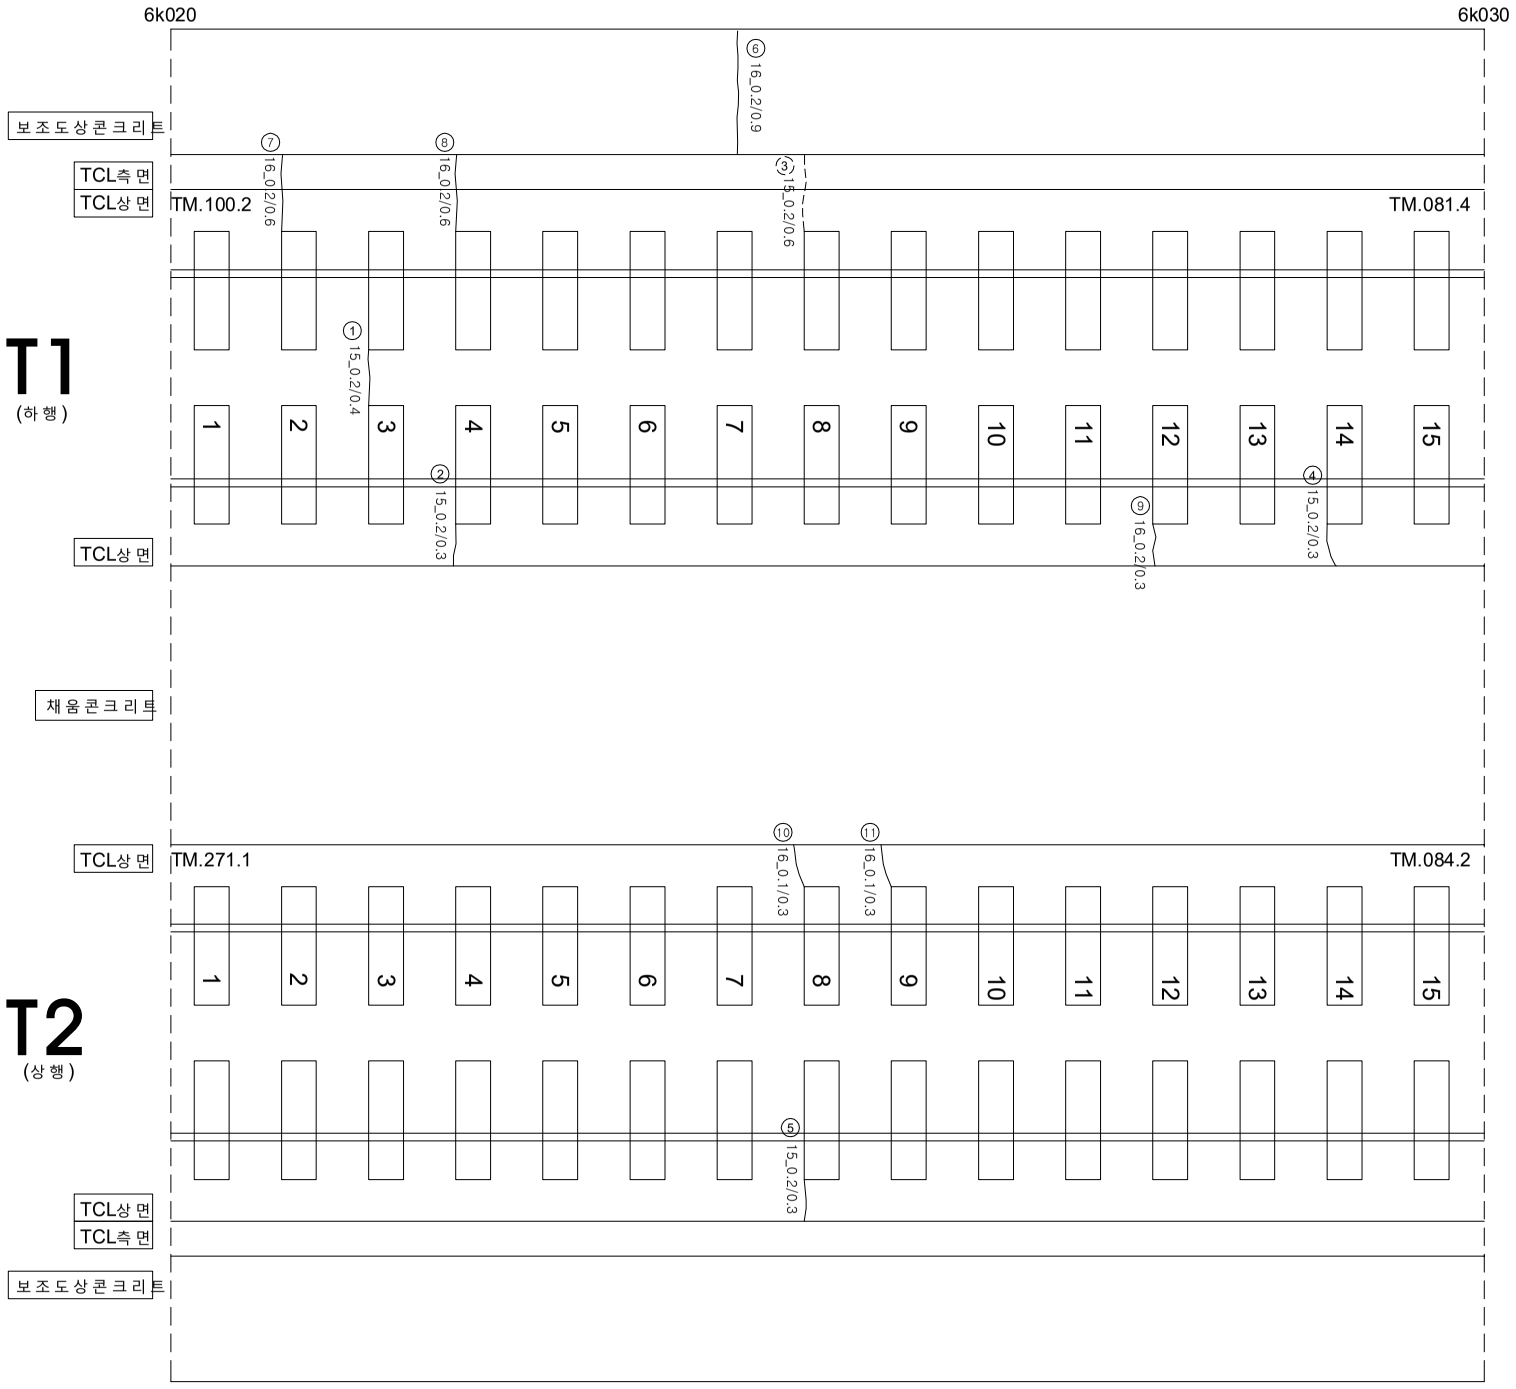
연번	손상	폭		연장		비고	연번	손상	폭		연장		비고
1	균열	0.2	㎜	0.4	m		56						
2	균열	0.2	㎜	0.3	m		57						
3	균열	0.2	㎜	0.6	m	2016년 도 보 수	58						
4	균열	0.2	㎜	0.3	m		59						
5	균열	0.2	㎜	0.3	m		60						
6	균열	0.2	㎜	0.9	m		61						
7	균열	0.2	㎜	0.6	m		62						
8	균열	0.2	㎜	0.6	m		63						
9	균열	0.2	㎜	0.3	m		64						
10	균열	0.1	㎜	0.3	m		65						
11	균열	0.1	㎜	0.3	m		66						
12							67						
13							68						
14							69						
15							70						
16							71						
17							72						
18							73						
19							74						
20							75						
21							76						
22							77						
23							78						
24							79						
25							80						
26							81						
27							82						
28							83						
29							84						
30							85						
31							86						
32							87						
33							88						
34							89						
35							90						
36							91						
37							92						
38							93						
39							94						
40							95						
41							96						
42							97						
43							98						
44							99						
45							100

46							101						
47							102						
48							103						
49							104						
50							105						
51							106						
52							107						
53							108						
54							109						
55							110
