외관조사망도 번호
U1_학천터널_83(6k060~6k070)

호남고속선 학천터널_83(6.060~6.070km, S81)

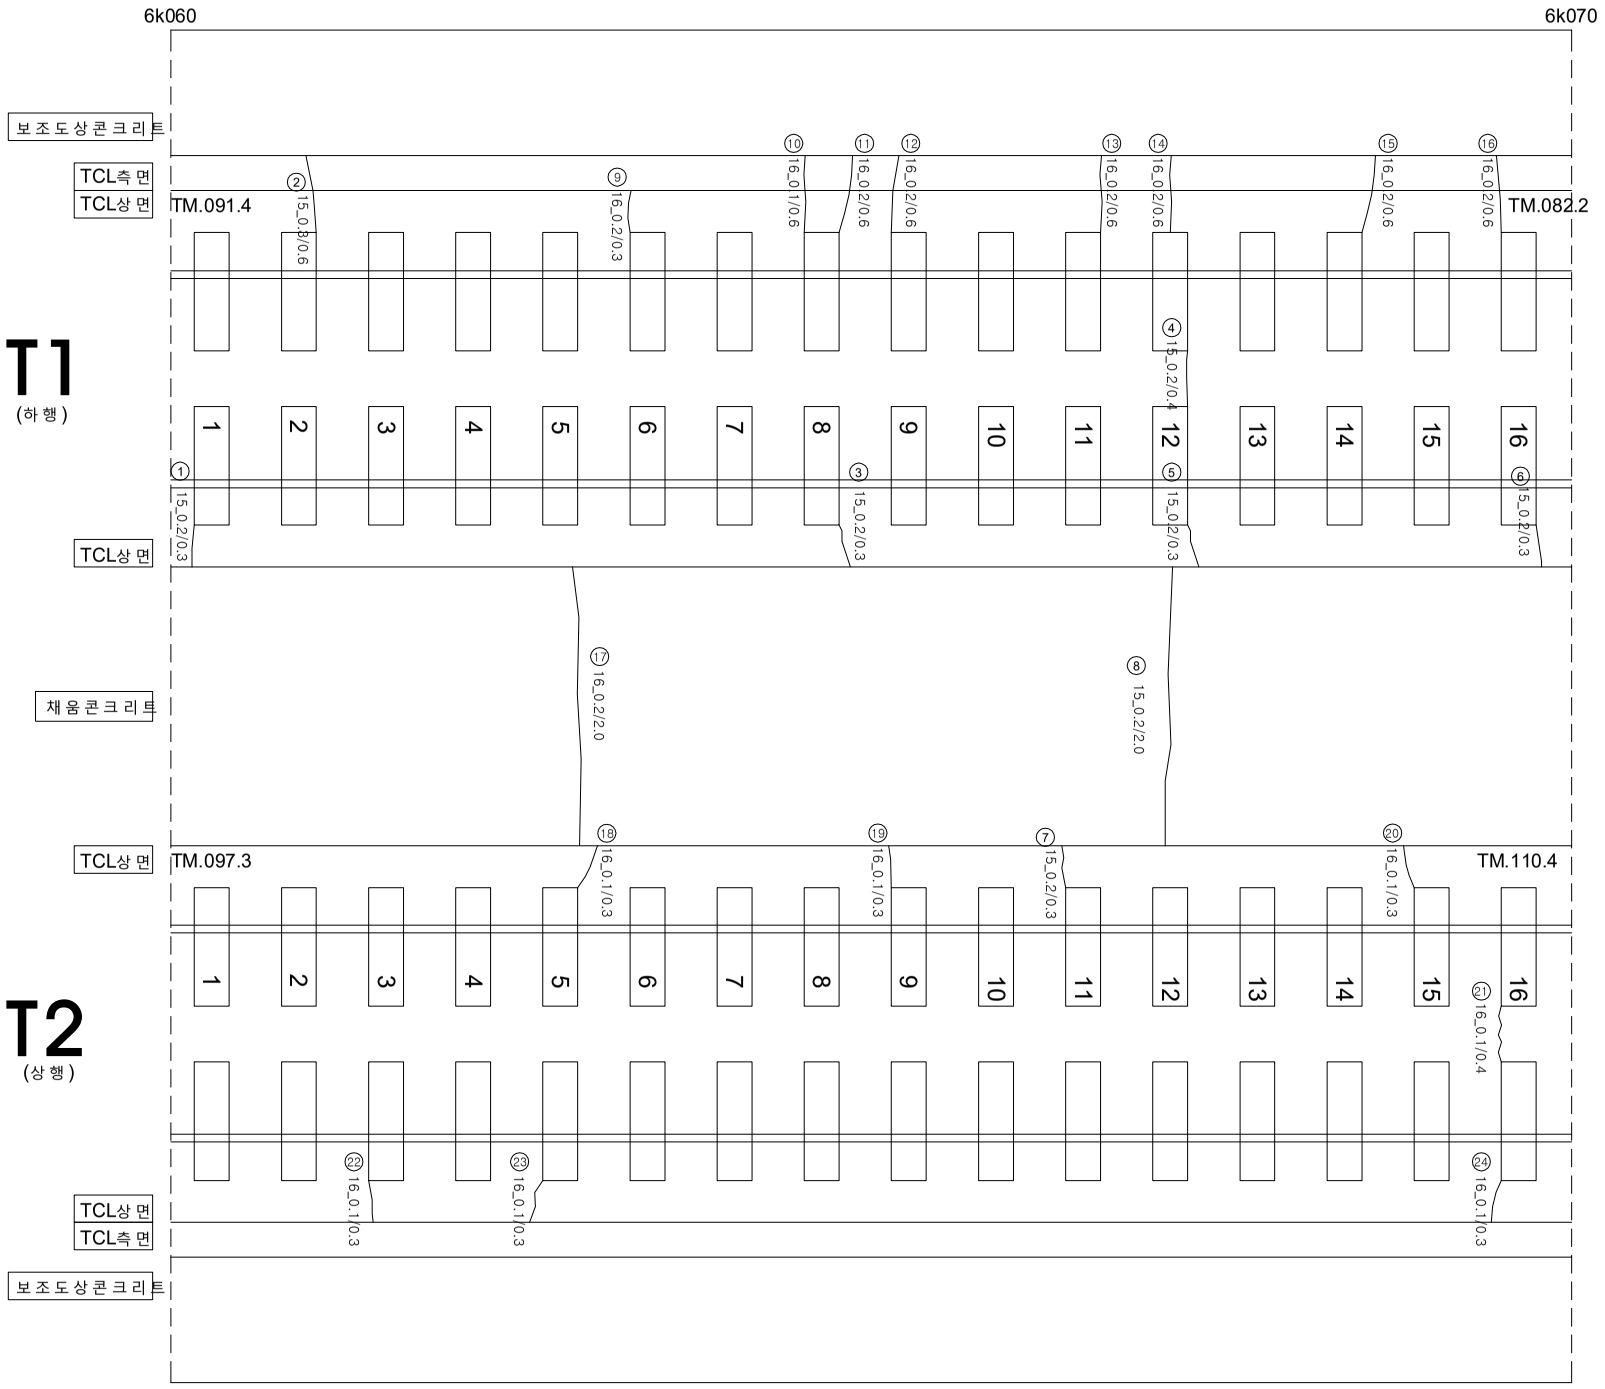
연번	손상	폭		연장		비고	연번	손상	폭		연장		비고
1	균열	0.2	㎜	0.3	m		56						
2	균열	0.3	㎜	0.6	m	폭증가	57						
3	균열	0.2	㎜	0.3	m		58						
4	균열	0.2	㎜	0.4	m		59						
5	균열	0.2	㎜	0.3	m		60						
6	균열	0.2	㎜	0.3	m		61						
7	균열	0.2	㎜	0.3	m		62						
8	균열	0.2	㎜	2.0	m		63						
9	균열	0.2	㎜	0.3	m		64						
10	균열	0.1	㎜	0.6	m		65						
11	균열	0.2	㎜	0.6	m		66						
12	균열	0.2	㎜	0.6	m		67						
13	균열	0.2	㎜	0.6	m		68						
14	균열	0.2	㎜	0.6	m		69						
15	균열	0.2	㎜	0.6	m		70						
16	균열	0.2	㎜	0.6	m		71						
17	균열	0.2	㎜	2.0	m		72						
18	균열	0.1	㎜	0.3	m		73						
19	균열	0.1	㎜	0.3	m		74						
20	균열	0.1	㎜	0.3	m		75						
21	균열	0.1	㎜	0.4	m		76						
22	균열	0.1	㎜	0.3	m		77						
23	균열	0.1	㎜	0.3	m		78						
24	균열	0.1	㎜	0.3	m		79						
25							80						
26							81						
27							82						
28							83						
29							84						
30							85						
31							86						
32							87						
33							88						
34							89						
35							90						
36							91						
37							92						
38							93
