외관조사망도 번호
U1_학천터널_84(6k070~6k080)

호남고속선 학천터널_84(6.070~6.080km, S82)

시행사	용역명	용역사	과업책임자	분야별책임자	균열
KORAIL 한국철도공사 KOREA RAILROAD	2017년도 호남고속선 오송-광주송정간 콘크리트궤도 점검용역	(주)한국구조물안전연구원 (주)한국국토안전연구원 (재)한국건설품질연구원	이 복 영	라 윤 강 김 경 기 윤 석 기

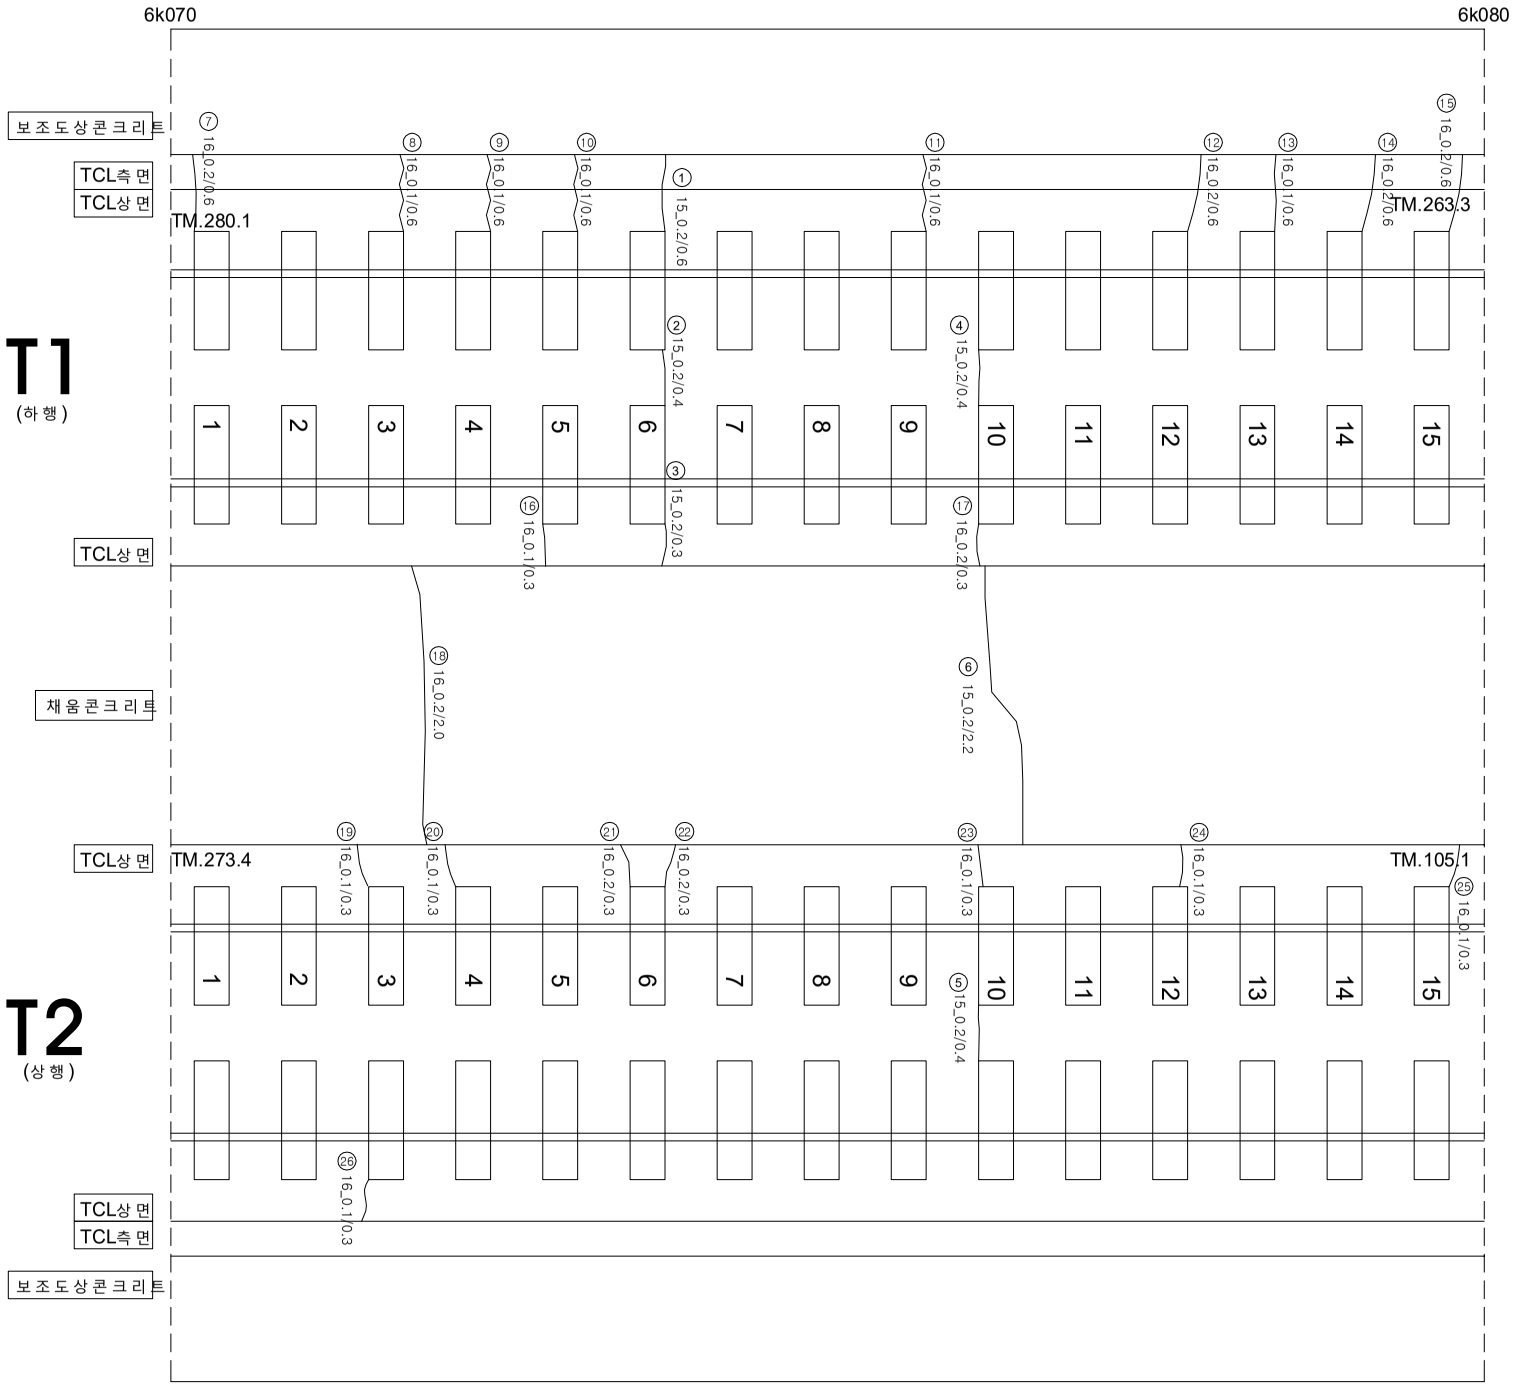
연번	손상	폭		연장		비고	연번	손상	폭		연장		비고
1	균열	0.2	㎜	0.6	m		56						
2	균열	0.2	㎜	0.4	m		57						
3	균열	0.2	㎜	0.3	m		58						
4	균열	0.2	㎜	0.4	m		59						
5	균열	0.2	㎜	0.4	m		60						
6	균열	0.2	㎜	2.2	m		61						
7	균열	0.2	㎜	0.6	m		62						
8	균열	0.1	㎜	0.6	m		63						
9	균열	0.1	㎜	0.6	m		64						
10	균열	0.1	㎜	0.6	m		65						
11	균열	0.1	㎜	0.6	m		66						
12	균열	0.2	㎜	0.6	m		67						
13	균열	0.1	㎜	0.6	m		68						
14	균열	0.2	㎜	0.6	m		69						
15	균열	0.2	㎜	0.6	m		70						
16	균열	0.1	㎜	0.3	m		71						
17	균열	0.2	㎜	0.3	m		72						
18	균열	0.2	㎜	2.0	m		73						
19	균열	0.1	㎜	0.3	m		74						
20	균열	0.1	㎜	0.3	m		75						
21	균열	0.2	㎜	0.3	m		76						
22	균열	0.2	㎜	0.3	m		77						
23	균열	0.1	㎜	0.3	m		78						
24	균열	0.1	㎜	0.3	m		79						
25	균열	0.1	㎜	0.3	m		80						
26	균열	0.1	㎜	0.3	m		81						
27							82						
28							83						
29							84						
30							85						
31							86						
32							87						
33							88						
34							89						
35							90						
36							91						
37							92

38							93						
39							94						
40							95						
41							96						
42							97						
43							98						
44							99						
45							100						
46							101						
47							102						
48							103						
49							104						
50							105						
51							106						
52							107						
53							108						
54							109						
55							110
