외관조사망도 번호
U1_학천터널_85(6k080~6k090)

호남고속선 학천터널_85(6.080~6.090km, S83)

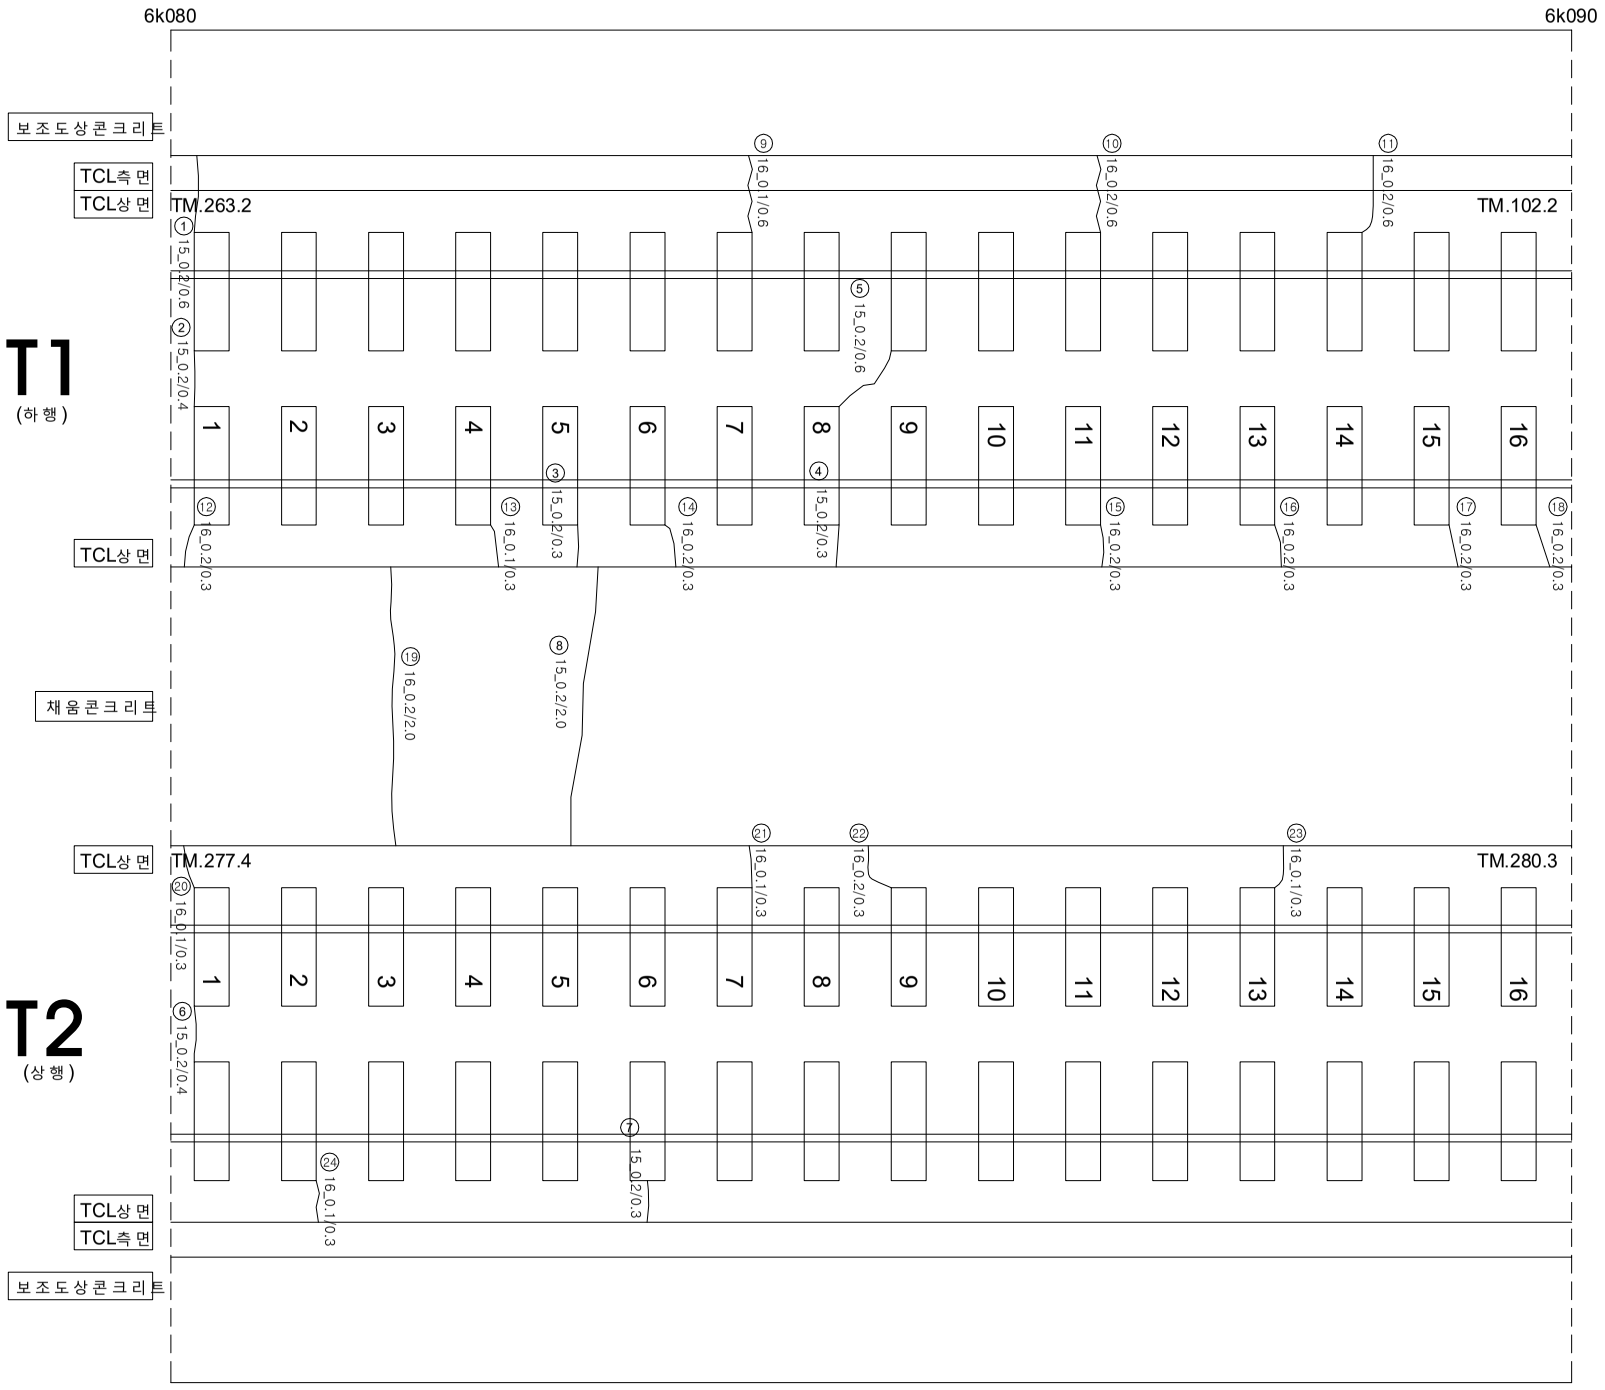
연번	손상	폭		연장		비고	연번	손상	폭		연장		비고
1	균열	0.2	㎜	0.6	m		56						
2	균열	0.2	㎜	0.4	m		57						
3	균열	0.2	㎜	0.3	m		58						
4	균열	0.2	㎜	0.3	m		59						
5	균열	0.2	㎜	0.6	m		60						
6	균열	0.2	㎜	0.4	m		61						
7	균열	0.2	㎜	0.3	m		62						
8	균열	0.2	㎜	2.0	m		63						
9	균열	0.1	㎜	0.6	m		64						
10	균열	0.2	㎜	0.6	m		65						
11	균열	0.2	㎜	0.6	m		66						
12	균열	0.2	㎜	0.3	m		67						
13	균열	0.1	㎜	0.3	m		68						
14	균열	0.2	㎜	0.3	m		69						
15	균열	0.2	㎜	0.3	m		70						
16	균열	0.2	㎜	0.3	m		71						
17	균열	0.2	㎜	0.3	m		72						
18	균열	0.2	㎜	0.3	m		73						
19	균열	0.2	㎜	2.0	m		74						
20	균열	0.1	㎜	0.3	m		75						
21	균열	0.1	㎜	0.3	m		76						
22	균열	0.2	㎜	0.3	m		77						
23	균열	0.1	㎜	0.3	m		78						
24	균열	0.1	㎜	0.3	m		79						
25							80						
26							81						
27							82						
28							83						
29							84						
30							85						
31							86						
32							87						
33							88						
34							89						
35							90						
36							91						
37							92						
38							93

39							94						
40							95						
41							96						
42							97						
43							98						
44							99						
45							100						
46							101						
47							102						
48							103						
49							104						
50							105						
51							106						
52							107						
53							108						
54							109						
55							110
