외관조사망도 번호
U1_학천터널_10(5k340~5k350)

호남고속선 학천터널_10(5.340~5.350km, S8)

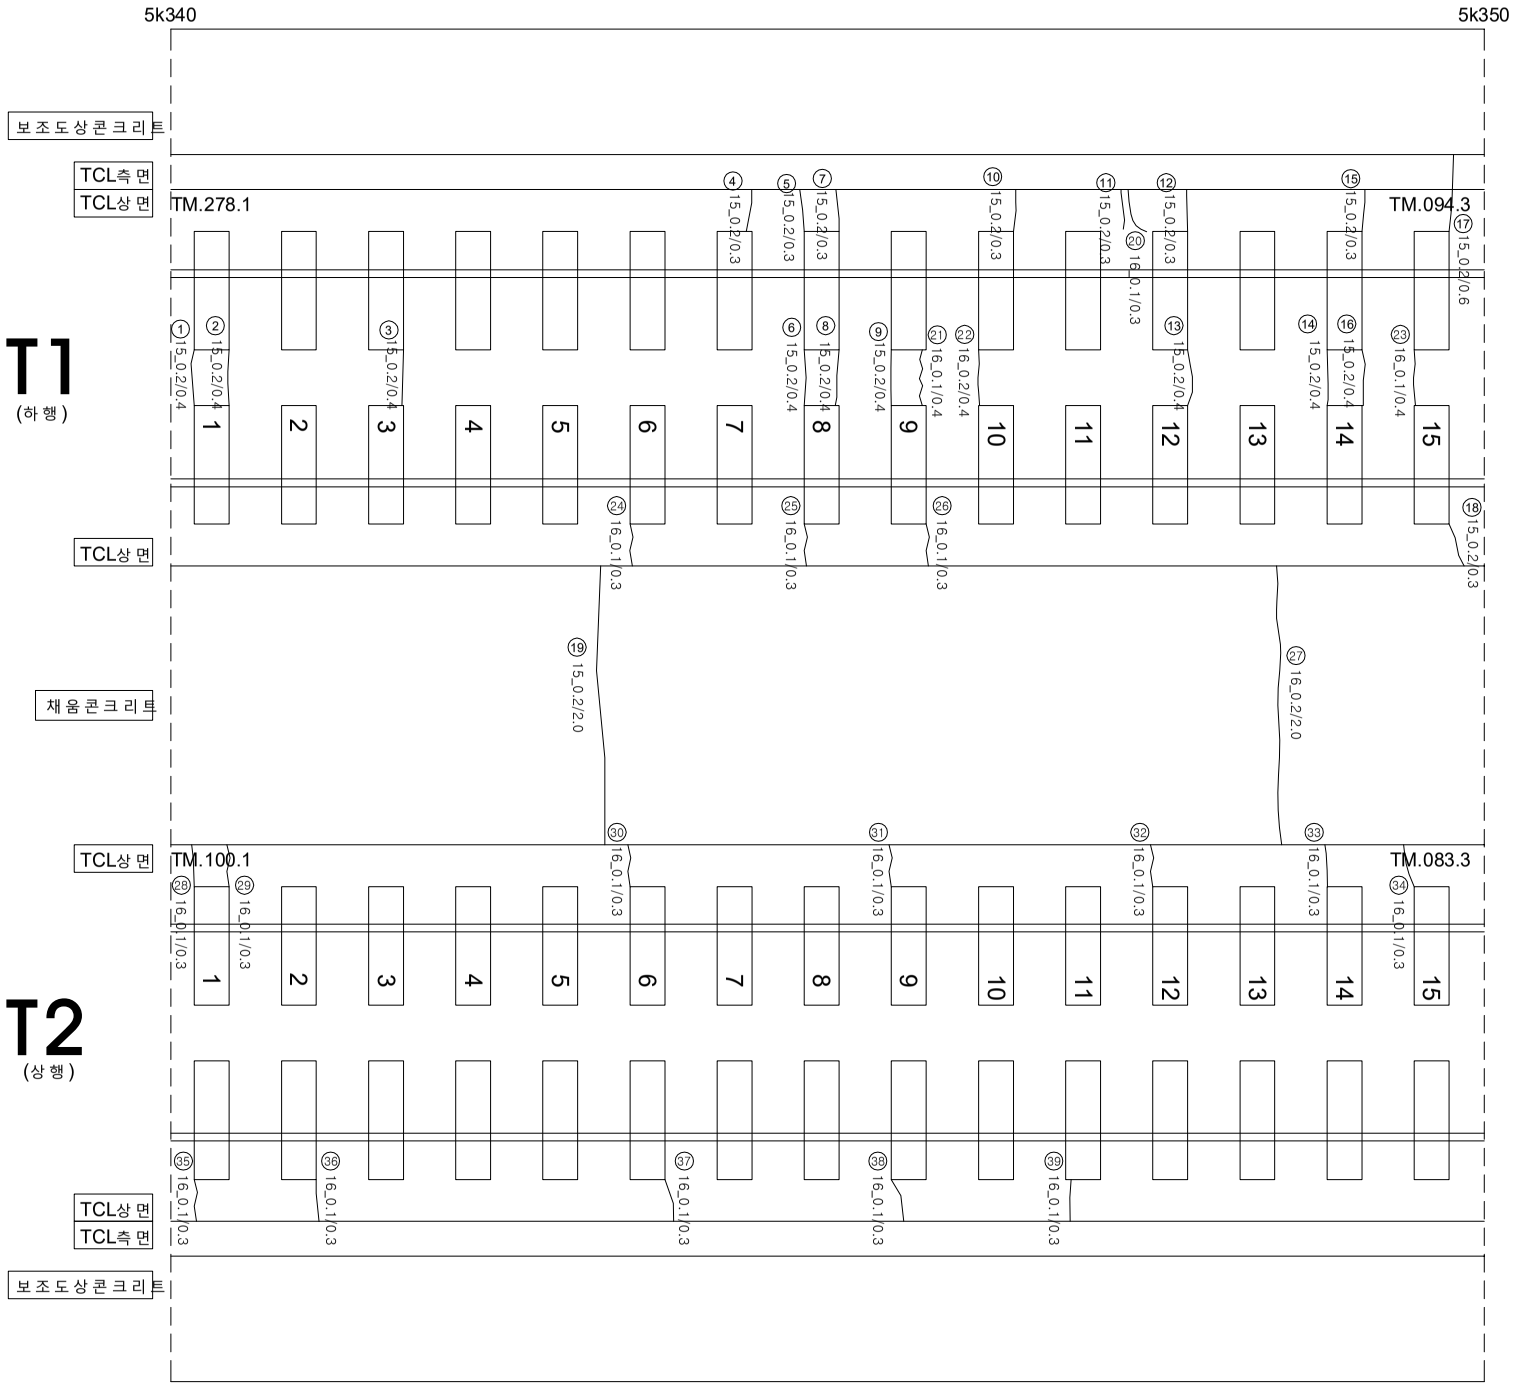
연번	손상	폭		연장		비고	연번	손상	폭		연장		비고
1	균열	0.2	㎜	0.4	m		56						
2	균열	0.2	㎜	0.4	m		57						
3	균열	0.2	㎜	0.4	m		58						
4	균열	0.2	㎜	0.4	m		59						
5	균열	0.2	㎜	0.3	m		60						
6	균열	0.2	㎜	0.3	m		61						
7	균열	0.2	㎜	0.4	m		62						
8	균열	0.2	㎜	0.3	m		63						
9	균열	0.2	㎜	0.4	m		64						
10	균열	0.2	㎜	0.4	m		65						
11	균열	0.2	㎜	0.3	m		66						
12	균열	0.2	㎜	0.3	m		67						
13	균열	0.2	㎜	0.3	m		68						
14	균열	0.2	㎜	0.4	m		69						
15	균열	0.2	㎜	0.4	m		70						
16	균열	0.2	㎜	0.3	m		71						
17	균열	0.2	㎜	0.6	m		72						
18	균열	0.2	㎜	0.3	m		73						
19	균열	0.2	㎜	0.4	m		74						
20	균열	0.1	㎜	0.3	m		75						
21	균열	0.1	㎜	0.4	m		76						
22	균열	0.2	㎜	0.4	m		77						
23	균열	0.1	㎜	0.4	m		78						
24	균열	0.1	㎜	0.3	m		79						
25	균열	0.1	㎜	0.3	m		80						
26	균열	0.1	㎜	0.3	m		81						
27	균열	0.2	㎜	2.0	m		82						
28	균열	0.1	㎜	0.3	m		83						
29	균열	0.1	㎜	0.3	m		84						
30	균열	0.1	㎜	0.3	m		85						
31	균열	0.1	㎜	0.3	m		86						
32	균열	0.1	㎜	0.3	m		87						
33	균열	0.1	㎜	0.3	m		88

34	균열	0.1	㎜	0.3	m		89						
35	균열	0.1	㎜	0.3	m		90						
36	균열	0.1	㎜	0.3	m		91						
37	균열	0.1	㎜	0.3	m		92						
38	균열	0.1	㎜	0.3	m		93						
39	균열	0.1	㎜	0.3	m		94						
40							95						
41							96						
42							97						
43							98						
44							99						
45							100						
46							101						
47							102						
48							103						
49							104						
50							105						
51							106						
52							107						
53							108						
54							109						
55							110
