외관조사망도 번호
U1_학천터널_91(6k140~6k150)

호남고속선 학천터널_91(6.140~6.150km, S89)

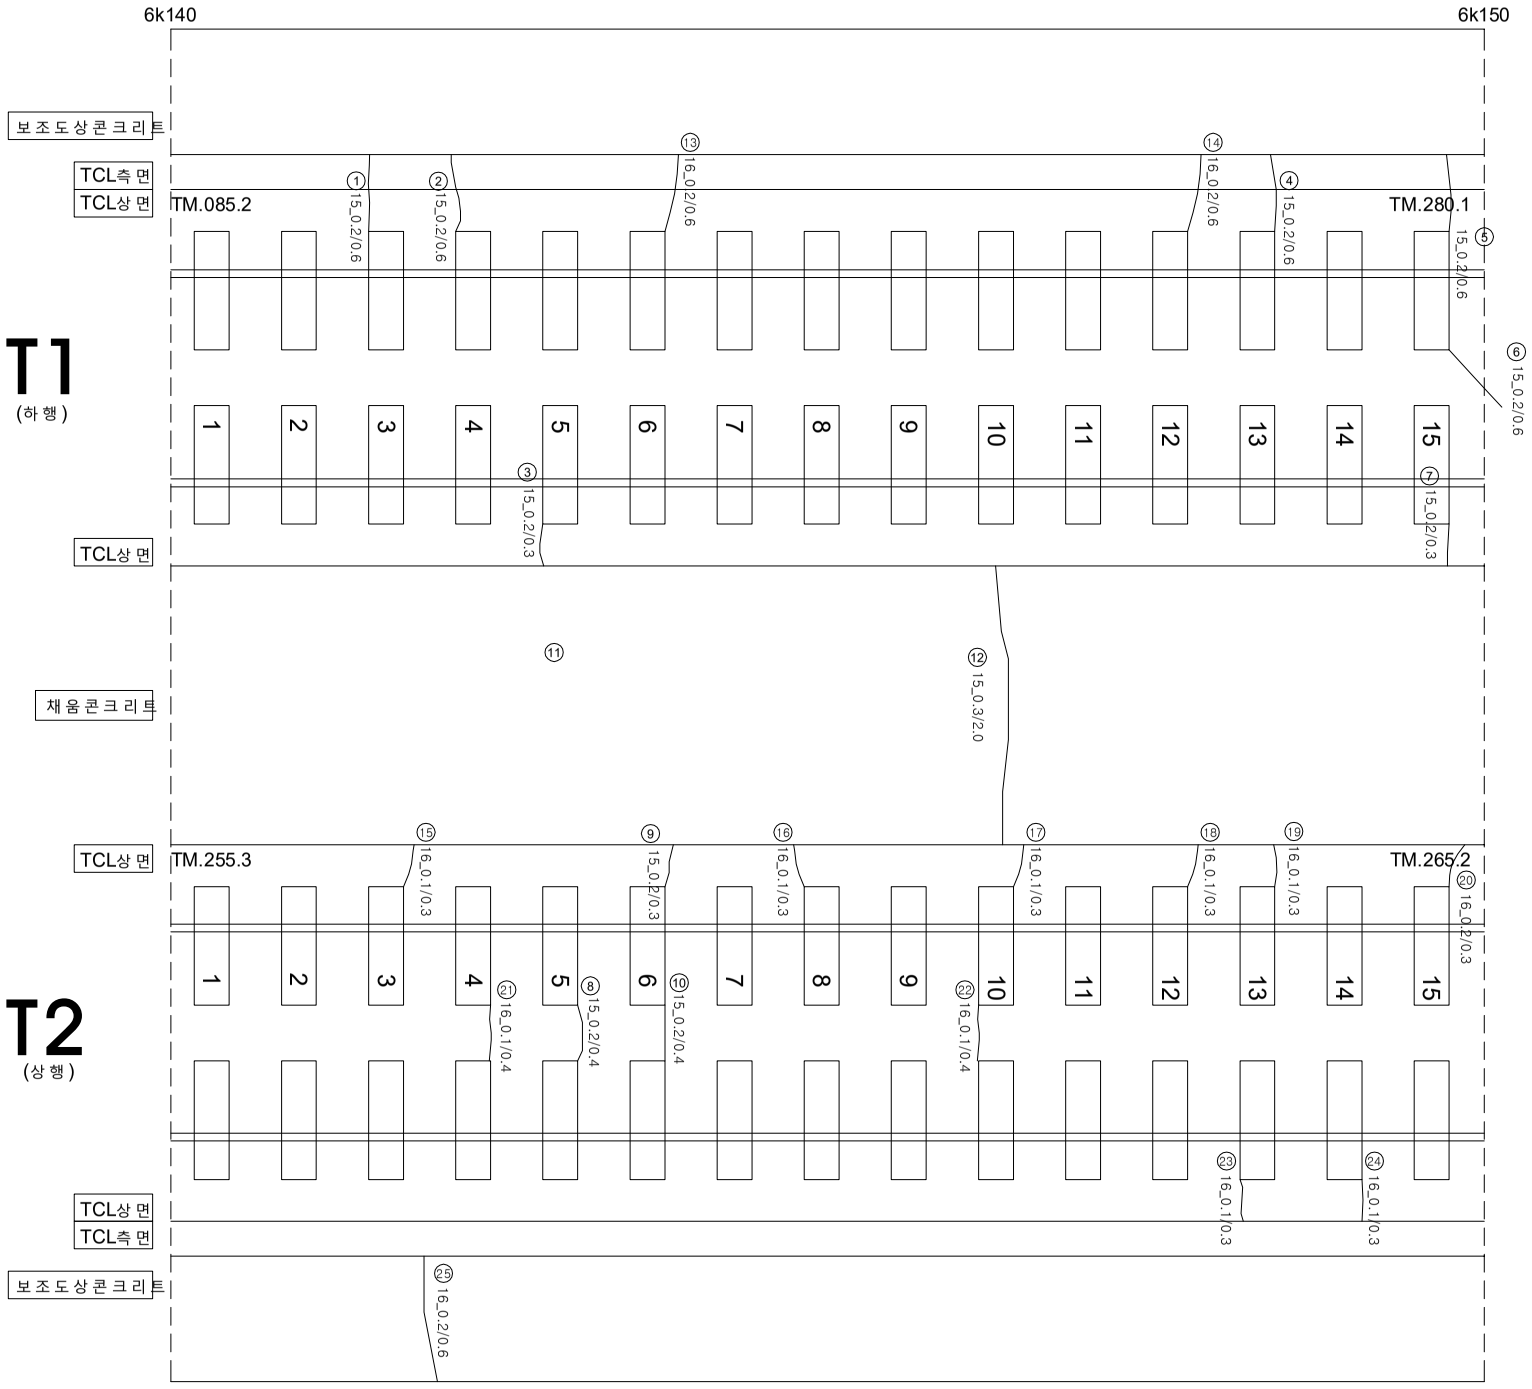
연번	손상	폭		연장		비고	연번	손상	폭		연장		비고
1	균열	0.2	㎜	0.6	m		56						
2	균열	0.2	㎜	0.6	m		57						
3	균열	0.2	㎜	0.3	m		58						
4	균열	0.2	㎜	0.6	m		59						
5	균열	0.2	㎜	0.6	m		60						
6	균열	0.2	㎜	0.6	m		61						
7	균열	0.2	㎜	0.3	m		62						
8	균열	0.2	㎜	0.4	m		63						
9	균열	0.2	㎜	0.3	m		64						
10	균열	0.2	㎜	0.4	m		65						
11	균열	0.4	㎜	2.0	m		66						
12	균열	0.3	㎜	2.0	m		67						
13	균열	0.2	㎜	0.6	m		68						
14	균열	0.2	㎜	0.6	m		69						
15	균열	0.1	㎜	0.3	m		70						
16	균열	0.1	㎜	0.3	m		71						
17	균열	0.1	㎜	0.3	m		72						
18	균열	0.1	㎜	0.3	m		73						
19	균열	0.1	㎜	0.3	m		74						
20	균열	0.2	㎜	3.0	m		75						
21	균열	0.1	㎜	0.4	m		76						
22	균열	0.1	㎜	0.4	m		77						
23	균열	0.1	㎜	0.3	m		78						
24	균열	0.1	㎜	0.3	m		79						
25	균열	0.2	㎜	0.6	m		80						
26							81						
27							82						
28							83						
29							84						
30							85						
31							86						
32							87						
33							88						
34							89						
35							90						
36							91						
37							92

38							93						
39							94						
40							95						
41							96						
42							97						
43							98						
44							99						
45							100						
46							101						
47							102						
48							103						
49							104						
50							105						
51							106						
52							107						
53							108						
54							109						
55							110
