외관조사망도 번호
U1_학천터널_92(6k150~6k160)

호남고속선 학천터널_92(6.150~6.160km, S90)

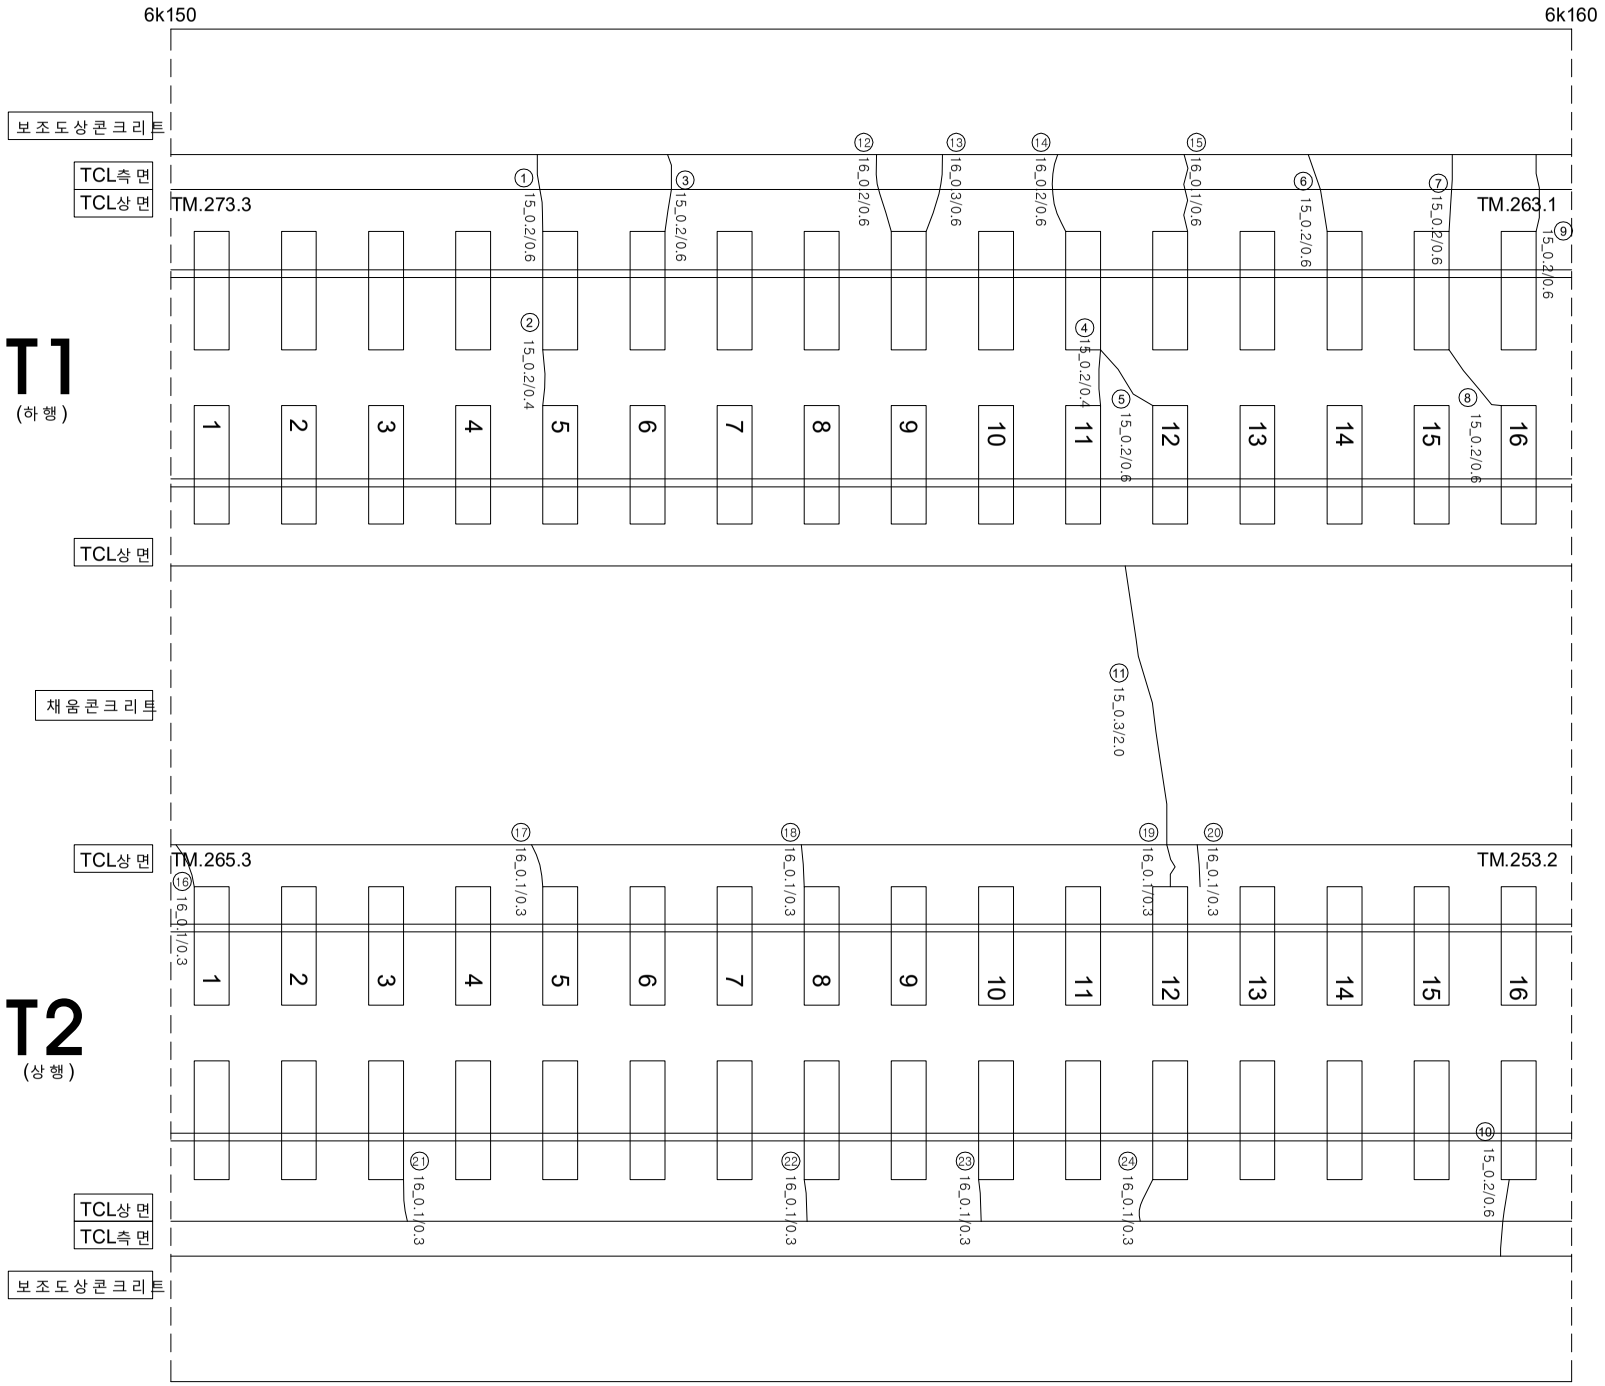
연번	손상	폭		연장		비고	연번	손상	폭		연장		비고
1	균열	0.2	㎜	0.6	m		56						
2	균열	0.2	㎜	0.4	m		57						
3	균열	0.2	㎜	0.6	m		58						
4	균열	0.2	㎜	0.4	m		59						
5	균열	0.2	㎜	0.6	m		60						
6	균열	0.2	㎜	0.6	m		61						
7	균열	0.2	㎜	0.6	m		62						
8	균열	0.2	㎜	0.6	m		63						
9	균열	0.2	㎜	0.6	m		64						
10	균열	0.2	㎜	0.6	m		65						
11	균열	0.3	㎜	2.0	m		66						
12	균열	0.2	㎜	0.6	m		67						
13	균열	0.3	㎜	0.6	m	폭증가	68						
14	균열	0.2	㎜	0.6	m		69						
15	균열	0.1	㎜	0.6	m		70						
16	균열	0.1	㎜	0.3	m		71						
17	균열	0.1	㎜	0.3	m		72						
18	균열	0.1	㎜	0.3	m		73						
19	균열	0.1	㎜	0.3	m		74						
20	균열	0.1	㎜	0.3	m		75						
21	균열	0.1	㎜	0.3	m		76						
22	균열	0.1	㎜	0.3	m		77						
23	균열	0.1	㎜	0.3	m		78						
24	균열	0.1	㎜	0.3	m		79						
25							80						
26							81						
27							82						
28							83						
29							84						
30							85						
31							86						
32							87						
33							88						
34							89						
35							90						
36							91						
37							92						
38							93
