호남고속선 학천터널_96(6.190~6.200km, S94)

외관조사망도 번호
U1_학천터널_96(6k190~6k200)

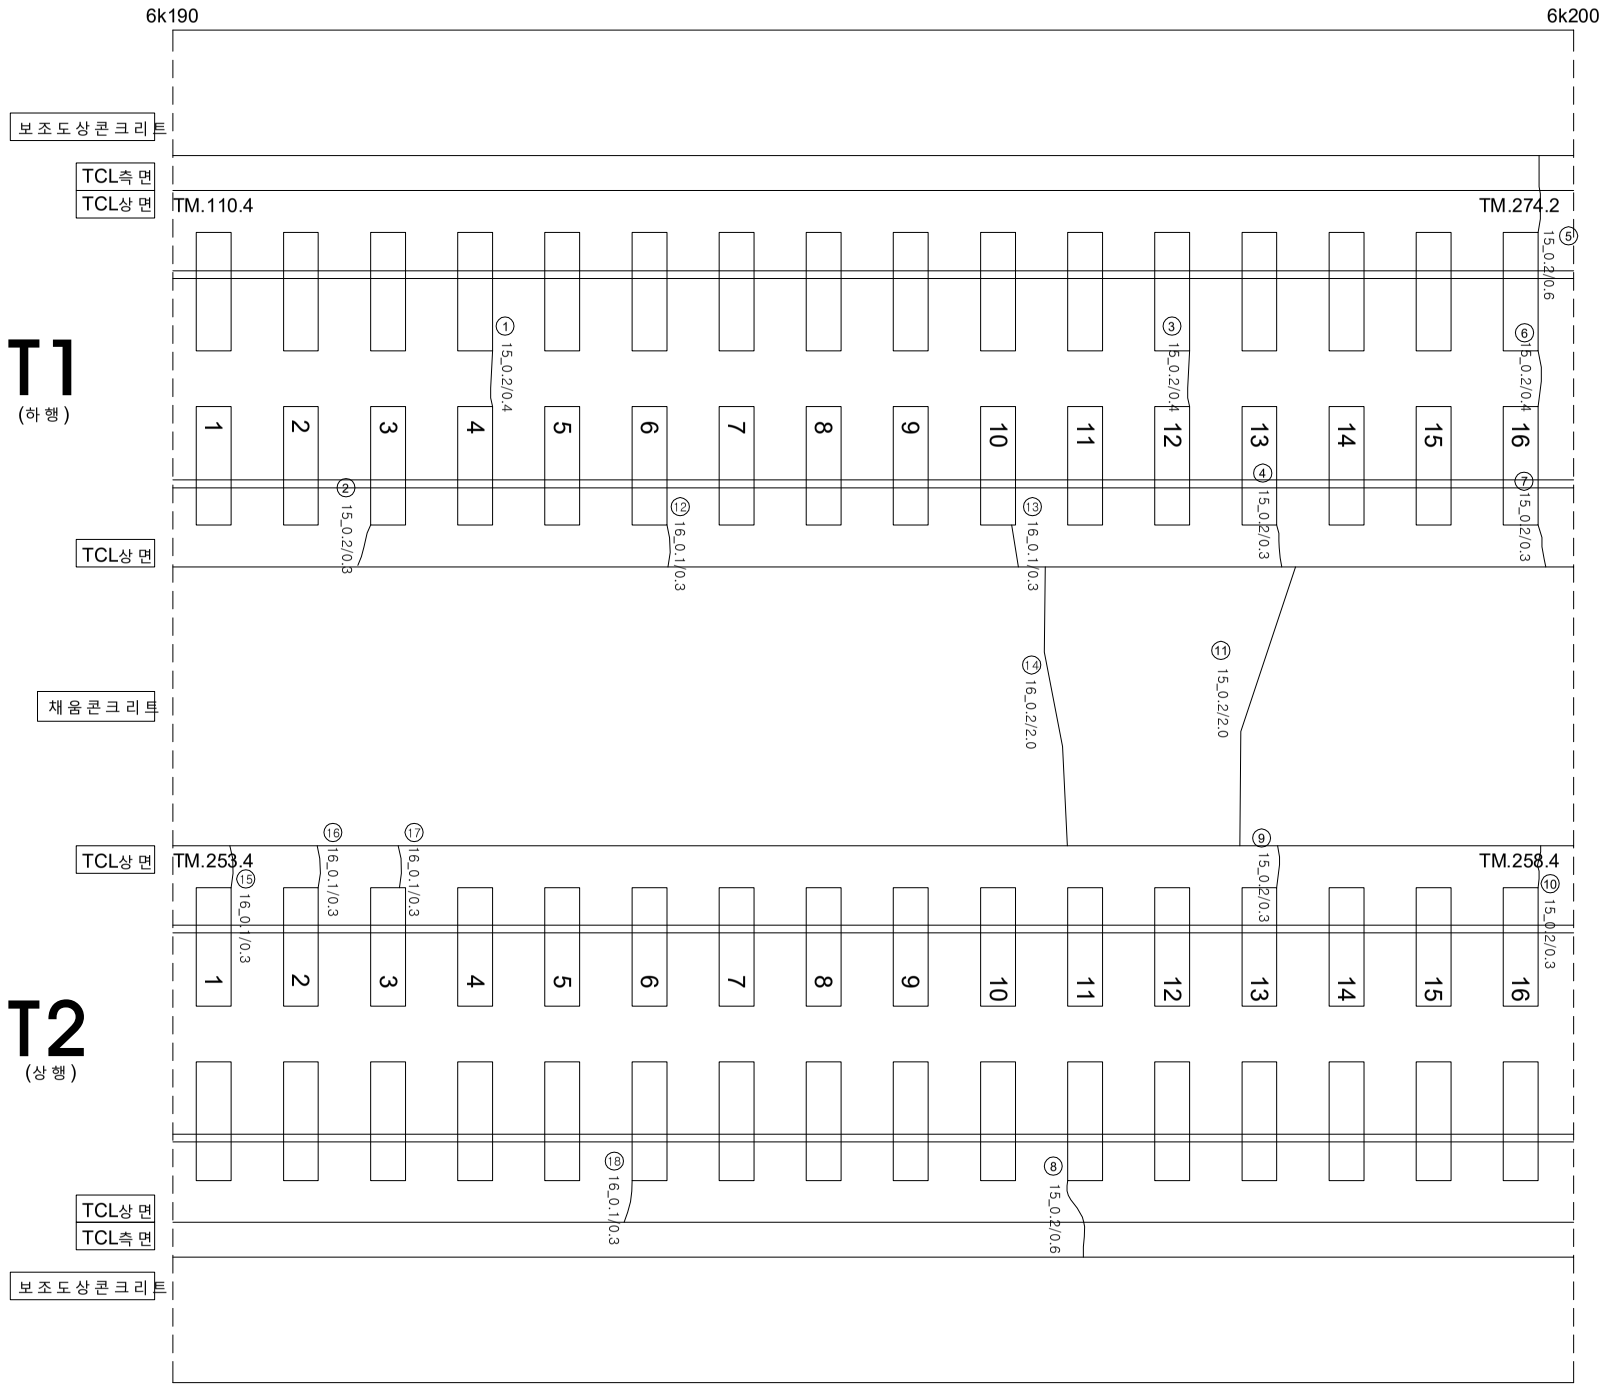
연번	손상	폭		연장		비고	연번	손상	폭		연장		비고
1	균열	0.2	㎜	0.4	m		56						
2	균열	0.2	㎜	0.3	m		57						
3	균열	0.2	㎜	0.4	m		58						
4	균열	0.2	㎜	0.3	m		59						
5	균열	0.2	㎜	0.6	m		60						
6	균열	0.2	㎜	0.4	m		61						
7	균열	0.2	㎜	0.3	m		62						
8	균열	0.2	㎜	0.6	m		63						
9	균열	0.2	㎜	0.3	m		64						
10	균열	0.2	㎜	0.3	m		65						
11	균열	0.2	㎜	2.0	m		66						
12	균열	0.1	㎜	0.3	m		67						
13	균열	0.1	㎜	0.3	m		68						
14	균열	0.2	㎜	2.0	m		69						
15	균열	0.1	㎜	0.3	m		70						
16	균열	0.1	㎜	0.3	m		71						
17	균열	0.1	㎜	0.3	m		72						
18	균열	0.1	㎜	0.3	m		73						
19							74						
20							75						
21							76						
22							77						
23							78						
24							79						
25							80						
26							81						
27							82						
28							83						
29							84						
30							85						
31							86						
32							87						
33							88						
34							89						
35							90						
36							91						
37							92						
38							93						
39							94						
40							95						
41							96						
42							97

43							98						
44							99						
45							100						
46							101						
47							102						
48							103						
49							104						
50							105						
51							106						
52							107						
53							108						
54							109						
55							110
