외관조사망도 번호
U1_학천터널_98(6k210~6k220)

호남고속선 학천터널_98(6.210~6.220km, S96)

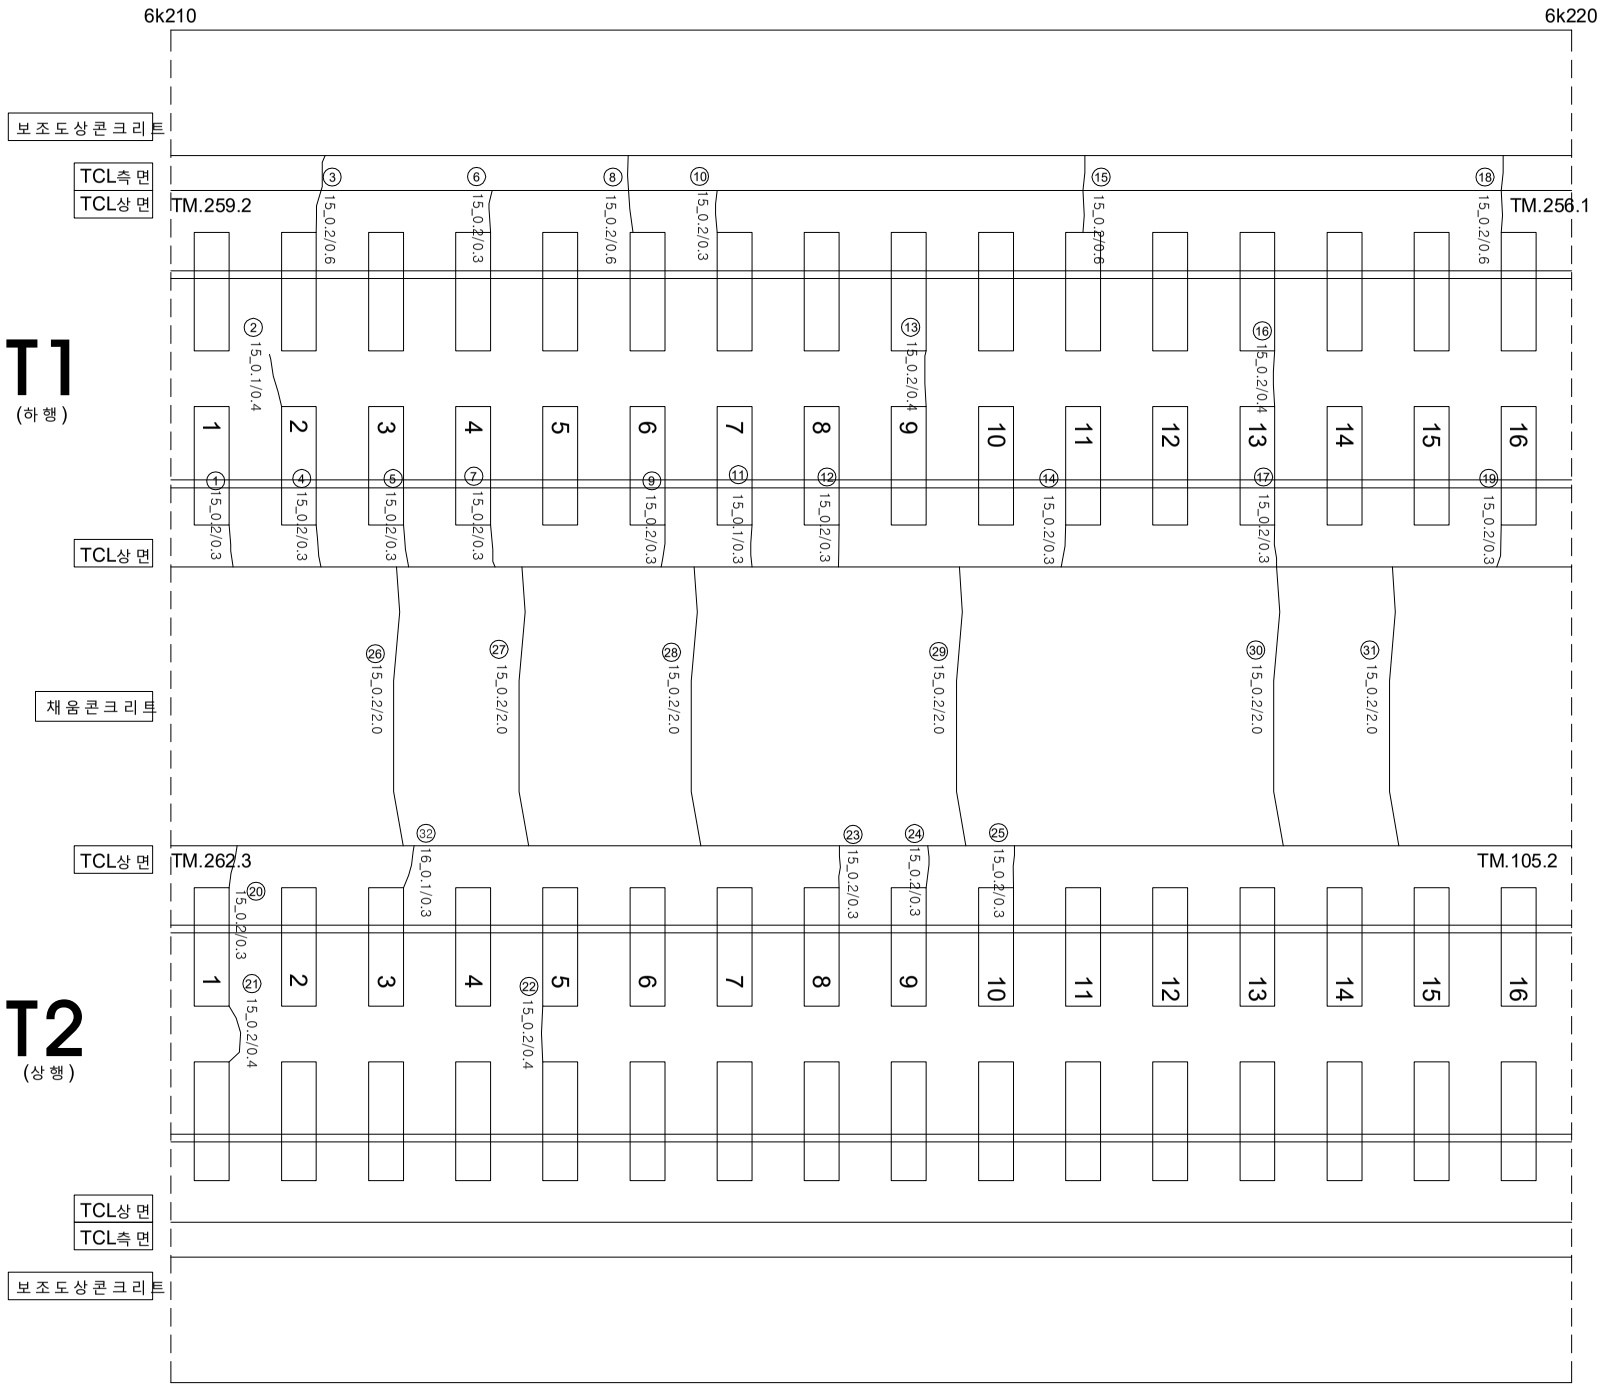
연번	손상	폭		연장		비고	연번	손상	폭		연장		비고
1	균열	0.2	㎜	0.3	m		56						
2	균열	0.1	㎜	0.4	m		57						
3	균열	0.2	㎜	0.6	m		58						
4	균열	0.2	㎜	0.3	m		59						
5	균열	0.2	㎜	0.3	m		60						
6	균열	0.2	㎜	0.3	m		61						
7	균열	0.2	㎜	0.3	m		62						
8	균열	0.2	㎜	0.6	m		63						
9	균열	0.2	㎜	0.3	m		64						
10	균열	0.2	㎜	0.3	m		65						
11	균열	0.1	㎜	0.3	m		66						
12	균열	0.2	㎜	0.3	m		67						
13	균열	0.2	㎜	0.4	m		68						
14	균열	0.2	㎜	0.6	m		69						
15	균열	0.2	㎜	0.3	m		70						
16	균열	0.2	㎜	0.4	m		71						
17	균열	0.2	㎜	0.3	m		72						
18	균열	0.2	㎜	0.6	m		73						
19	균열	0.2	㎜	0.3	m		74						
20	균열	0.2	㎜	0.3	m		75						
21	균열	0.2	㎜	0.4	m		76						
22	균열	0.2	㎜	0.4	m		77						
23	균열	0.2	㎜	0.3	m		78						
24	균열	0.2	㎜	0.3	m		79						
25	균열	0.2	㎜	0.3	m		80						
26	균열	0.2	㎜	2.0	m		81						
27	균열	0.2	㎜	2.0	m		82						
28	균열	0.2	㎜	2.0	m		83						
29	균열	0.2	㎜	2.0	m		84						
30	균열	0.2	㎜	2.0	m		85						
31	균열	0.2	㎜	2.0	m		86						
32	균열	0.1	㎜	0.3	m		87						
33							88

34							89						
35							90						
36							91						
37							92						
38							93						
39							94						
40							95						
41							96						
42							97						
43							98						
44							99						
45							100						
46							101						
47							102						
48							103						
49							104						
50							105						
51							106						
52							107						
53							108						
54							109						
55							110
