호남고속선 학천터널_100(6.230~6.240km, S98)

외관조사망도 번호
U1_학천터널_100(6k230~6k240)

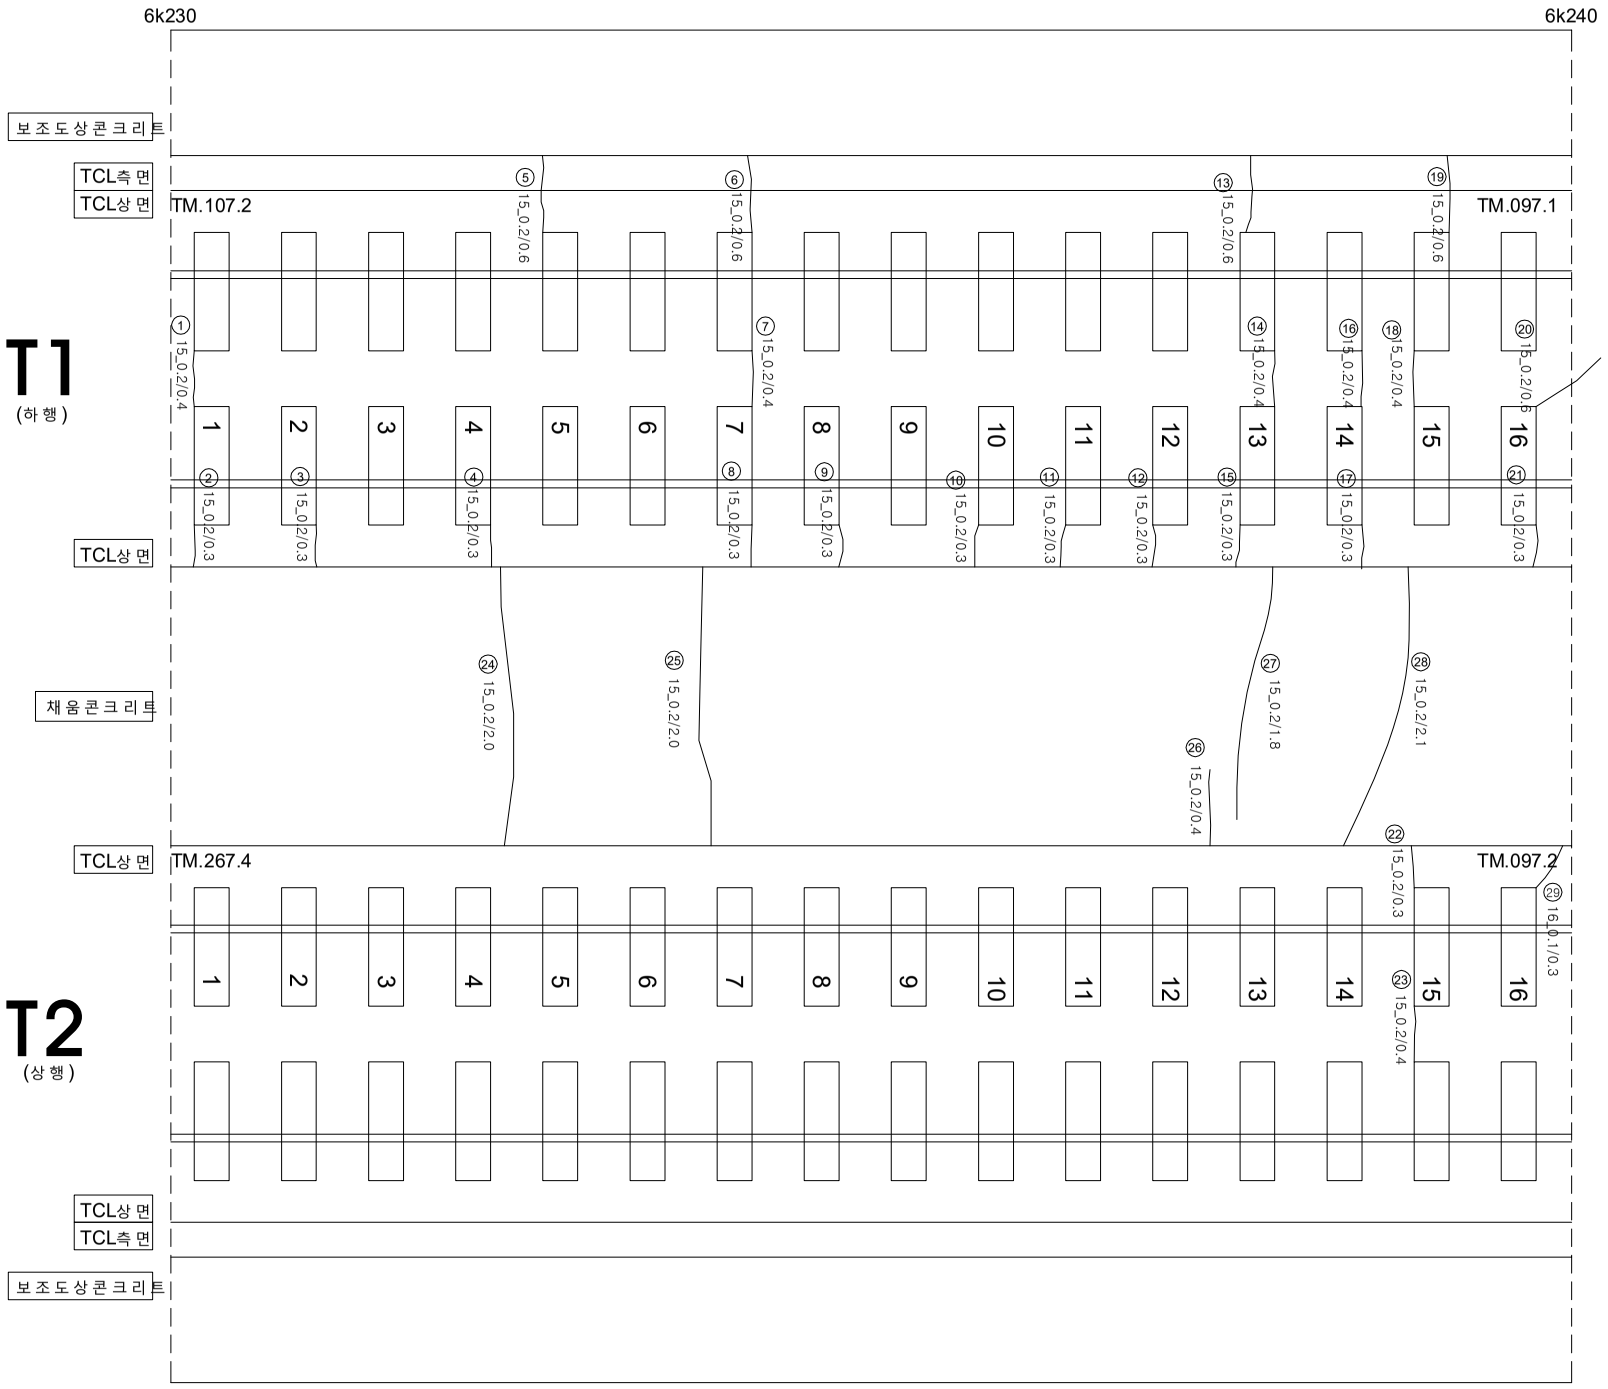
연번	손상	폭		연장		비고	연번	손상	폭		연장		비고
1	균열	0.2	㎜	0.4	m		56						
2	균열	0.2	㎜	0.3	m		57						
3	균열	0.2	㎜	0.3	m		58						
4	균열	0.2	㎜	0.3	m		59						
5	균열	0.2	㎜	0.6	m		60						
6	균열	0.2	㎜	0.6	m		61						
7	균열	0.2	㎜	0.4	m		62						
8	균열	0.2	㎜	0.3	m		63						
9	균열	0.2	㎜	0.3	m		64						
10	균열	0.2	㎜	0.3	m		65						
11	균열	0.2	㎜	0.3	m		66						
12	균열	0.2	㎜	0.3	m		67						
13	균열	0.2	㎜	0.6	m		68						
14	균열	0.2	㎜	0.4	m		69						
15	균열	0.2	㎜	0.3	m		70						
16	균열	0.2	㎜	0.4	m		71						
17	균열	0.2	㎜	0.3	m		72						
18	균열	0.2	㎜	0.4	m		73						
19	균열	0.2	㎜	0.6	m		74						
20	균열	0.2	㎜	0.6	m		75						
21	균열	0.2	㎜	0.3	m		76						
22	균열	0.2	㎜	0.3	m		77						
23	균열	0.2	㎜	0.4	m		78						
24	균열	0.2	㎜	2.0	m		79						
25	균열	0.2	㎜	2.0	m		80						
26	균열	0.2	㎜	0.4	m		81						
27	균열(변경)	0.2	㎜	1.8	m		82						
28	균열	0.2	㎜	2.1	m		83						
29	균열	0.1	㎜	0.3	m		84						
30							85						
31							86						
32							87						
33							88						
34							89						
35							90

36							91						
37							92						
38							93						
39							94						
40							95						
41							96						
42							97						
43							98						
44							99						
45							100						
46							101						
47							102						
48							103						
49							104						
50							105						
51							106						
52							107						
53							108						
54							109						
55							110
