외관조사망도 번호
G3_학천터널_토공노반_1(6k438~6k440)

호남고속선 학천터널_토공노반_1(6.438~6.440km, L=2m)

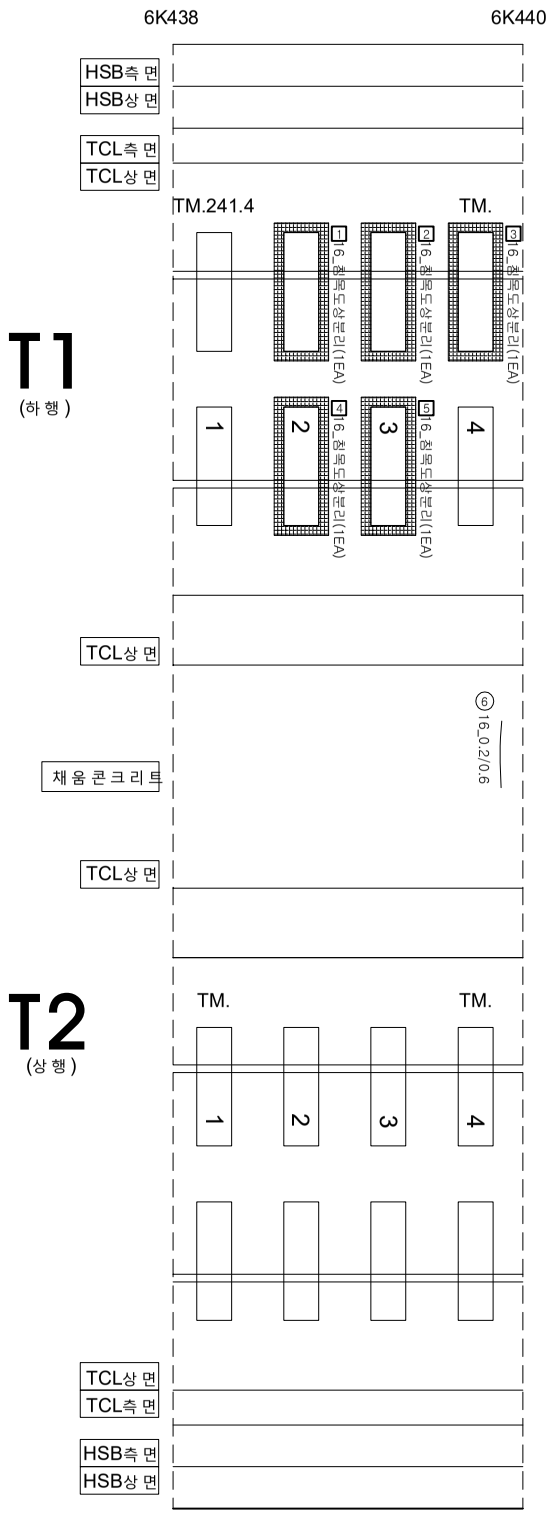
연번	손상	폭		연장		비고	연번	손상	폭		연장		비고
1	침목도상분리			1.0	ea	2017년 도 보수	56						
2	침목도상분리			1.0	ea	2017년 도 보수	57						
3	침목도상분리			1.0	ea	2017년 도 보수	58						
4	침목도상분리			1.0	ea	2017년 도 보수	59						
5	침목도상분리			1.0	ea	2017년 도 보수	60						
6	균열	0.2	㎜	0.6	m		61						
7							62						
8							63						
9							64						
10							65						
11							66						
12							67						
13							68						
14							69						
15							70						
16							71						
17							72						
18							73						
19							74						
20							75						
21							76						
22							77						
23							78						
24							79						
25							80						
26							81						
27							82						
28							83						
29							84						
30							85						
31							86						
32							87						
33							88						
34							89						
35							90						
36							91						
37							92						
38							93						
39							94						
40							95						
41							96						
42							97						
43							98						
44							99						
45							100
