외관조사망도 번호
G3_학천터널_토공노반_2(6k440~6k450)

호남고속선 학천터널_토공노반_2(6.440~6.450km, L=10m)

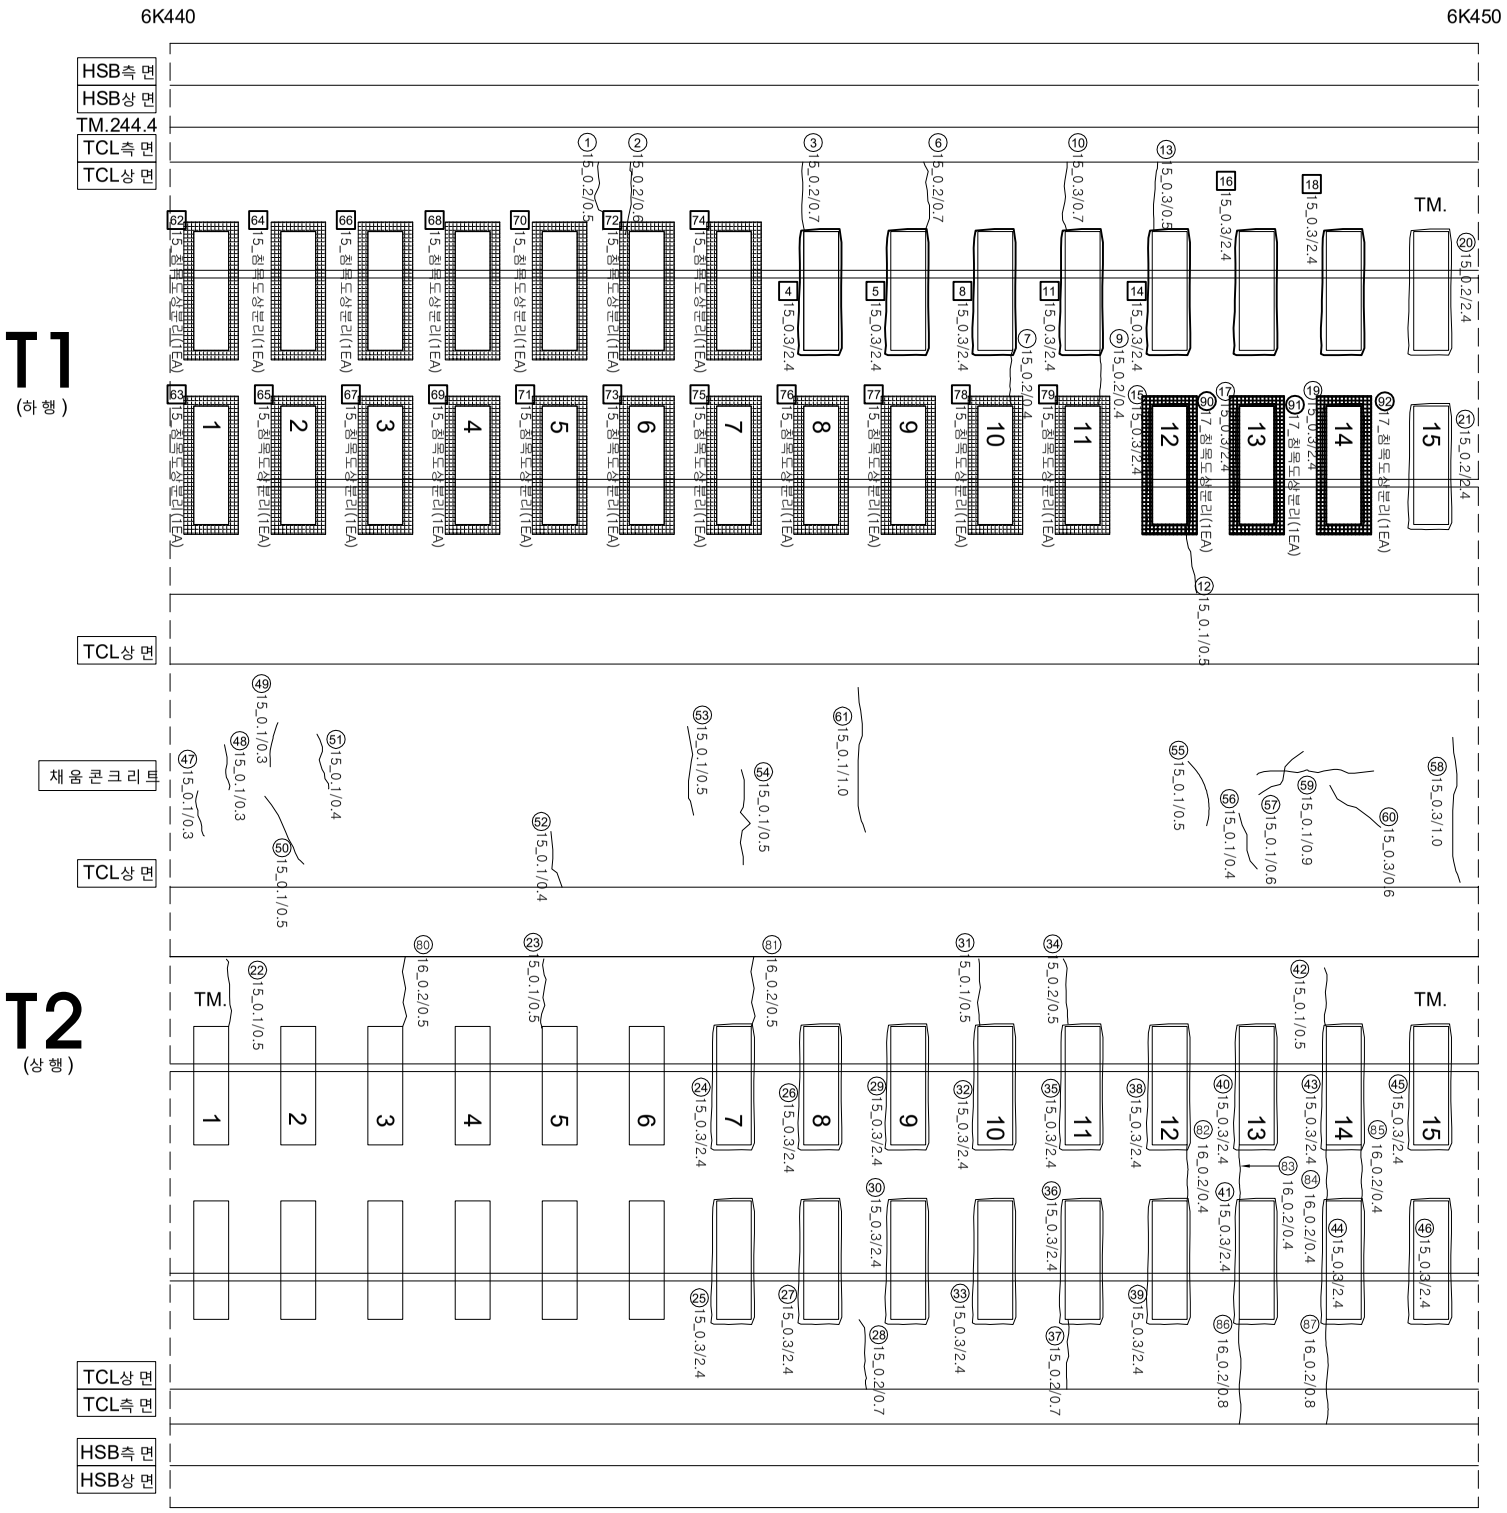
연번	손상	폭		연장		비고	연번	손상	폭		연장		비고
1	균열	0.2	㎜	0.5	m		56	균열	0.1	㎜	0.4	m	
2	균열	0.2	㎜	0.6	m		57	균열	0.1	㎜	0.6	m	
3	균열	0.2	㎜	0.7	m		58	균열	0.3	㎜	1	m	
4	경계부 균열	0.3	㎜	2.4	m	2017년 도 보수	59	균열	0.1	㎜	0.9	m	
5	경계부 균열	0.3	㎜	2.4	m	2017년 도 보수	60	균열	0.3	㎜	0.6	m	
6	균열	0.2	㎜	0.7	m		61	균열	0.1	㎜	1	m	
7	균열	0.1	㎜	0.4	m		62	침목도상분리			1.0	ea	2017년 도 보수
8	경계부 균열	0.3	㎜	2.4	m	2017년 도 보수	63	침목도상분리			1.0	ea	2017년 도 보수
9	균열	0.2	㎜	0.4	m		64	침목도상분리			1.0	ea	2017년 도 보수
10	균열	0.3	㎜	0.7	m		65	침목도상분리			1.0	ea	2017년 도 보수
11	경계부 균열	0.3	㎜	2.4	m	2017년 도 보수	66	침목도상분리			1.0	ea	2017년 도 보수
12	균열	0.1	㎜	0.5	m		67	침목도상분리			1.0	ea	2017년 도 보수
13	균열	0.3	㎜	0.5	m		68	침목도상분리			1.0	ea	2017년 도 보수
14	경계부 균열	0.3	㎜	2.4	m	2017년 도 보수	69	침목도상분리			1.0	ea	2017년 도 보수
15	경계부 균열	0.3	㎜	2.4	m	2017년 도 보수	70	침목도상분리			1.0	ea	2017년 도 보수
16	경계부 균열	0.3	㎜	2.4	m	2017년 도 보수	71	침목도상분리			1.0	ea	
17	경계부 균열	0.3	㎜	2.4	m	2017년 도 보수	72	침목도상분리			1.0	ea	2017년 도 보수
18	경계부 균열	0.3	㎜	2.4	m	2017년 도 보수	73	침목도상분리			1.0	ea

19	경계부 균열	0.3	㎜	2.4	m	2017년 도 보수	74	침목도상분리			1.0	ea	2017년 도 보수
20	경계부 균열	0.2	㎜	2.4	m	폭감소	75	침목도상분리			1.0	ea	
21	경계부 균열	0.2	㎜	2.4	m	폭감소	76	침목도상분리			1.0	ea	
22	균열	0.1	㎜	0.5	m		77	침목도상분리			1.0	ea	
23	균열	0.1	㎜	0.5	m		78	침목도상분리			1.0	ea	
24	경계부 균열	0.3	㎜	2.4	m		79	침목도상분리			1.0	ea	
25	경계부 균열	0.3	㎜	2.4	m		80	균열	0.2	㎜	0.5	m	
26	경계부 균열	0.3	㎜	2.4	m		81	균열	0.2	㎜	0.5	m	
27	경계부 균열	0.3	㎜	2.4	m		82	균열	0.2	㎜	0.4	m	
28	균열	0.2	㎜	0.7	m		83	균열	0.2	㎜	0.4	m	
29	경계부 균열	0.3	㎜	2.4	m		84	균열	0.2	㎜	0.4	m	
30	경계부 균열	0.3	㎜	2.4	m		85	균열	0.2	㎜	0.4	m	
31	균열	0.1	㎜	0.5	m		86	균열	0.2	㎜	0.8	m	
32	경계부 균열	0.3	㎜	2.4	m		87	균열	0.2	㎜	0.8	m	
33	경계부 균열	0.3	㎜	2.4	m		88	균열	0.2	㎜	1.0	m	
34	균열	0.2	㎜	0.5	m		89	균열	0.2	㎜	1.0	m	
35	경계부 균열	0.3	㎜	2.4	m		90	침목도상분리			1.0	ea	신규
36	경계부 균열	0.3	㎜	2.4	m		91	침목도상분리			1.0	ea	신규
37	균열	0.2	㎜	0.7	m		92	침목도상분리			1.0	ea	신규
38	경계부 균열	0.3	㎜	2.4	m		93						
39	경계부 균열	0.3	㎜	2.4	m		94						
40	경계부 균열	0.3	㎜	2.4	m		95						
41	경계부 균열	0.3	㎜	2.4	m		96

42	균열	0.1	㎜	0.5	m		97						
43	경계부 균열	0.3	㎜	2.4	m		98						
44	경계부 균열	0.3	㎜	2.4	m		99						
45	경계부 균열	0.3	㎜	2.4	m		100						
46	경계부 균열	0.3	㎜	2.4	m		101						
47	균열	0.1	㎜	0.3	m		102						
48	균열	0.1	㎜	0.3	m		103						
49	균열	0.1	㎜	0.3	m		104						
50	균열	0.1	㎜	0.5	m		105						
51	균열	0.1	㎜	0.4	m		106						
52	균열	0.1	㎜	0.4	m		107						
53	균열	0.1	㎜	0.5	m		108						
54	균열	0.1	㎜	0.5	m		109						
55	균열	0.1	㎜	0.5	m		110
