외관조사망도 번호
G3_학천터널_토공노반_12(6k540~6k550)

호남고속선 학천터널_토공노반_12(6.540~6.550km, L=10m)

시 행 사	용 역 명	용 역 사	과 업 책 임 자	분 야 별 책 임 자
KORAIL 한국철도공사 KOREA RAILROAD	2017년도 호남고속선 오송-광주송정간 콘크리트궤도 점검용역	(주)한국구조물안전연구원 (주)한국국토안전연구원 (재)한국건설품질연구원	이 복 영	라 윤 강 김 경 기 윤 석 기

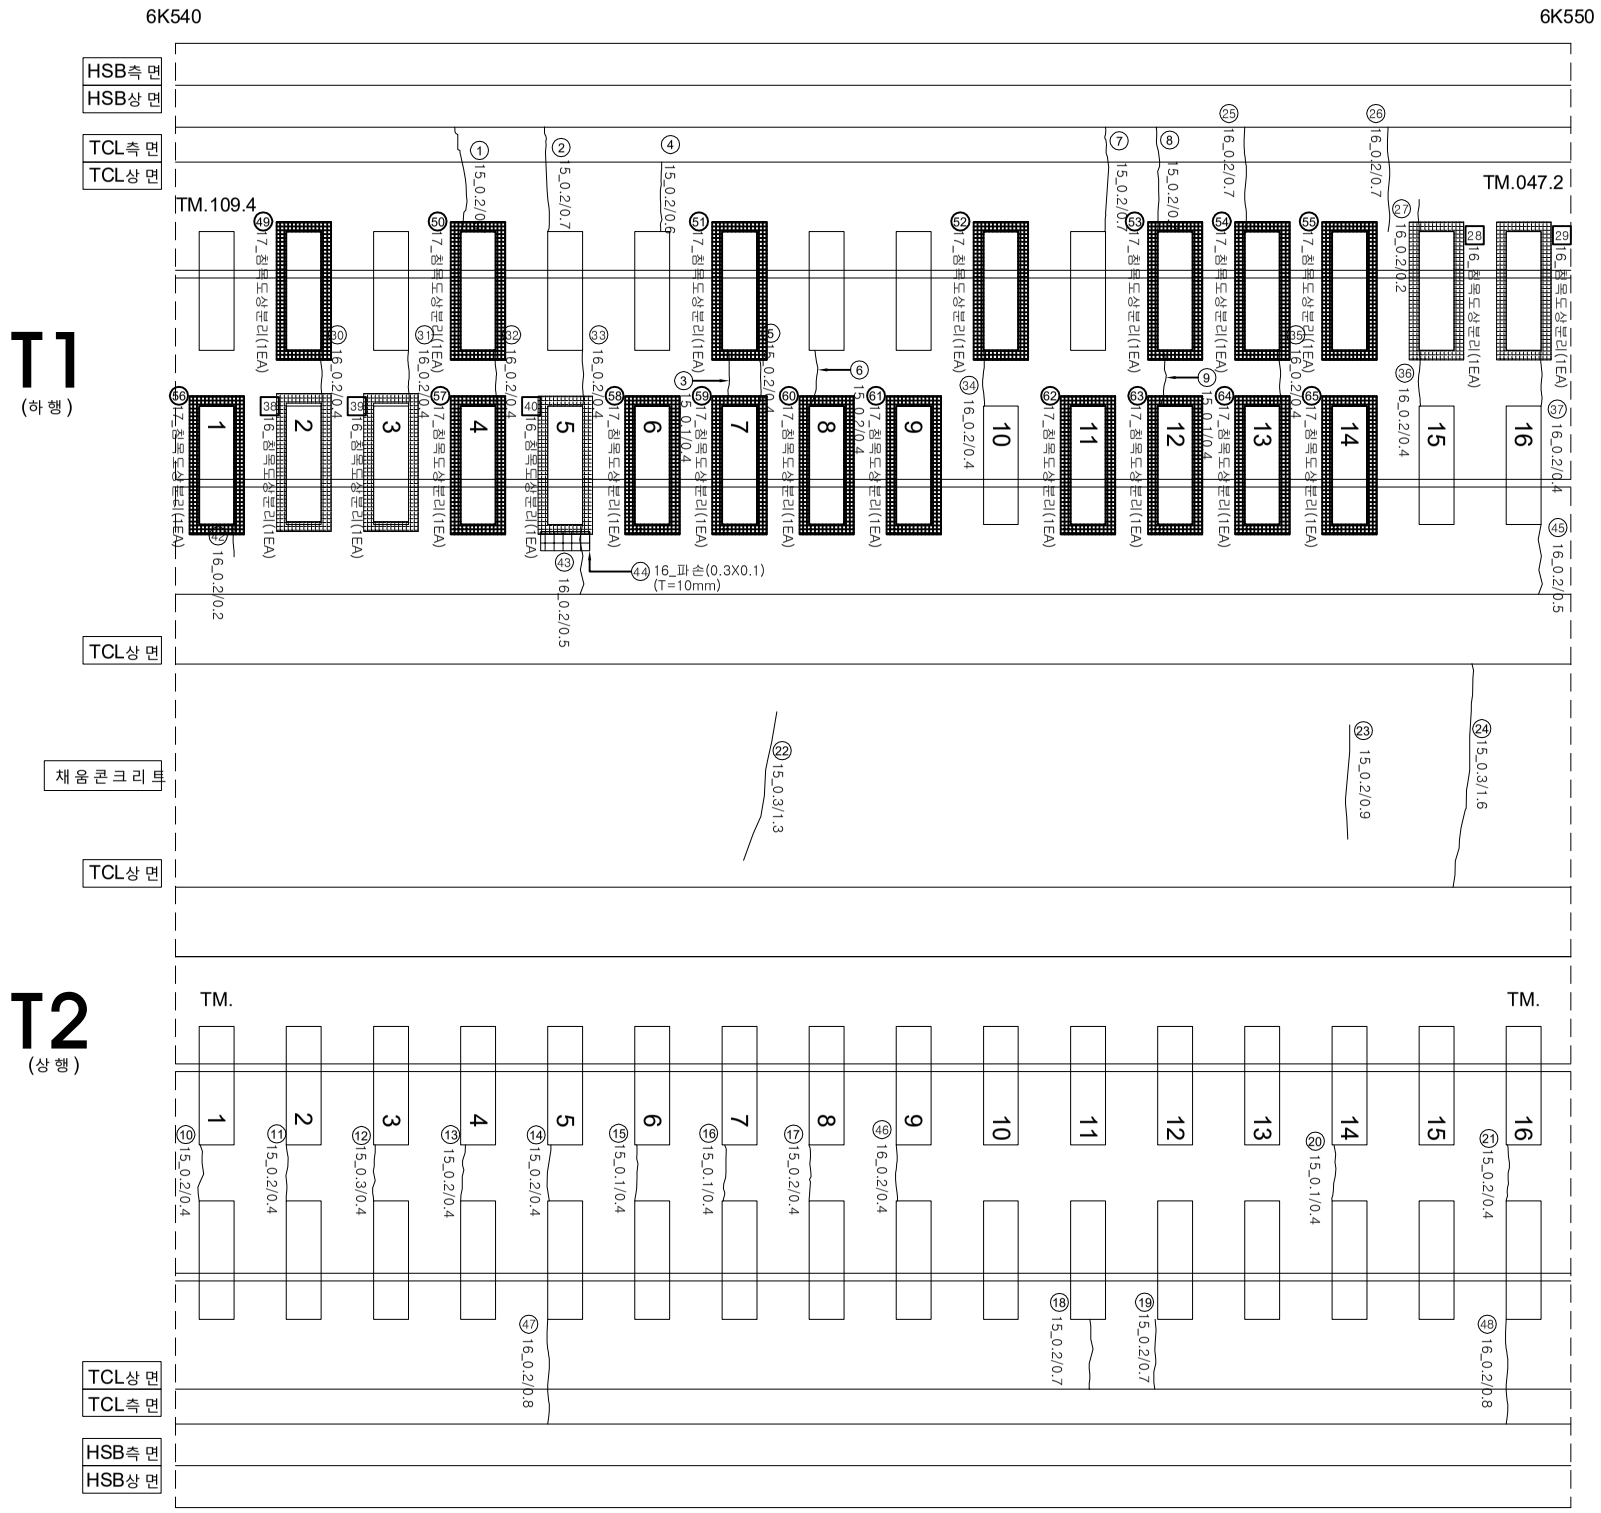
연번	손상	폭		연장		비고	연번	손상	폭		연장		비고
1	균열	0.2	㎜	0.7	m		56	침목도상분리			1.0	ea	신규
2	균열	0.2	㎜	0.7	m		57	침목도상분리			1.0	ea	신규
3	균열	0.1	㎜	0.4	m		58	침목도상분리			1.0	ea	신규
4	균열	0.2	㎜	0.6	m		59	침목도상분리			1.0	ea	신규
5	균열	0.2	㎜	0.4	m		60	침목도상분리			1.0	ea	신규
6	균열	0.2	㎜	0.4	m		61	침목도상분리			1.0	ea	신규
7	균열	0.2	㎜	0.7	m		62	침목도상분리			1.0	ea	신규
8	균열	0.2	㎜	0.7	m		63	침목도상분리			1.0	ea	신규
9	균열	0.1	㎜	0.4	m		64	침목도상분리			1.0	ea	신규
10	균열	0.2	㎜	0.4	m		65	침목도상분리			1.0	ea	신규
11	균열	0.2	㎜	0.4	m		66						
12	균열	0.3	㎜	0.4	m		67						
13	균열	0.2	㎜	0.4	m		68						
14	균열	0.2	㎜	0.4	m		69						
15	균열	0.1	㎜	0.4	m		70						
16	균열	0.1	㎜	0.4	m		71						
17	균열	0.2	㎜	0.4	m		72						
18	균열	0.2	㎜	0.7	m		73						
19	균열	0.2	㎜	0.7	m		74						
20	균열	0.1	㎜	0.4	m		75						
21	균열	0.2	㎜	0.4	m		76						
22	균열	0.3	㎜	1.3	m		77						
23	균열	0.2	㎜	0.9	m		78						
24	균열	0.3	㎜	1.6	m		79						
25	균열	0.2	㎜	0.7	m		80						
26	균열	0.2	㎜	0.7	m		81						
27	균열	0.2	㎜	0.2	m		82						
28	침목도상분리			1.0	ea	2017년도 보수	83

29	침목도상분리			1.0	ea	2017년도 보수	84						
30	균열	0.2	㎜	0.4	m		85						
31	균열	0.2	㎜	0.4	m		86						
32	균열	0.2	㎜	0.4	m		87						
33	균열	0.2	㎜	0.4	m		88						
34	균열	0.2	㎜	0.4	m		89						
35	균열	0.2	㎜	0.4	m		90						
36	균열	0.2	㎜	0.4	m		91						
37	균열	0.2	㎜	0.4	m		92						
38	침목도상분리			1.0	ea	2017년도 보수	93						
39	침목도상분리			1.0	ea	2017년도 보수	94						
40	침목도상분리			1.0	ea	2017년도 보수	95						
41	침목도상분리			1.0	ea	신규	96						
42	균열	0.2	㎜	0.2	m		97						
43	균열	0.2	㎜	0.5	m		98						
44	파손	0.3	m	0.1	m		99						
45	균열	0.2	㎜	0.5	m		100						
46	균열	0.2	㎜	0.4	m		101						
47	균열	0.2	㎜	0.8	m		102						
48	균열	0.2	㎜	0.8	m		103						
49	침목도상분리			1.0	ea	신규	104						
50	침목도상분리			1.0	ea	신규	105						
51	침목도상분리			1.0	ea	신규	106						
52	침목도상분리			1.0	ea	신규	107						
53	침목도상분리			1.0	ea	신규	108						
54	침목도상분리			1.0	ea	신규	109						
55	침목도상분리			1.0	ea	신규	110
