외관조사망도 번호
G3_학천터널_토공노반_17(6k590~6k600)

호남고속선 학천터널_토공노반_17(6.590~6.600km, L=10m)

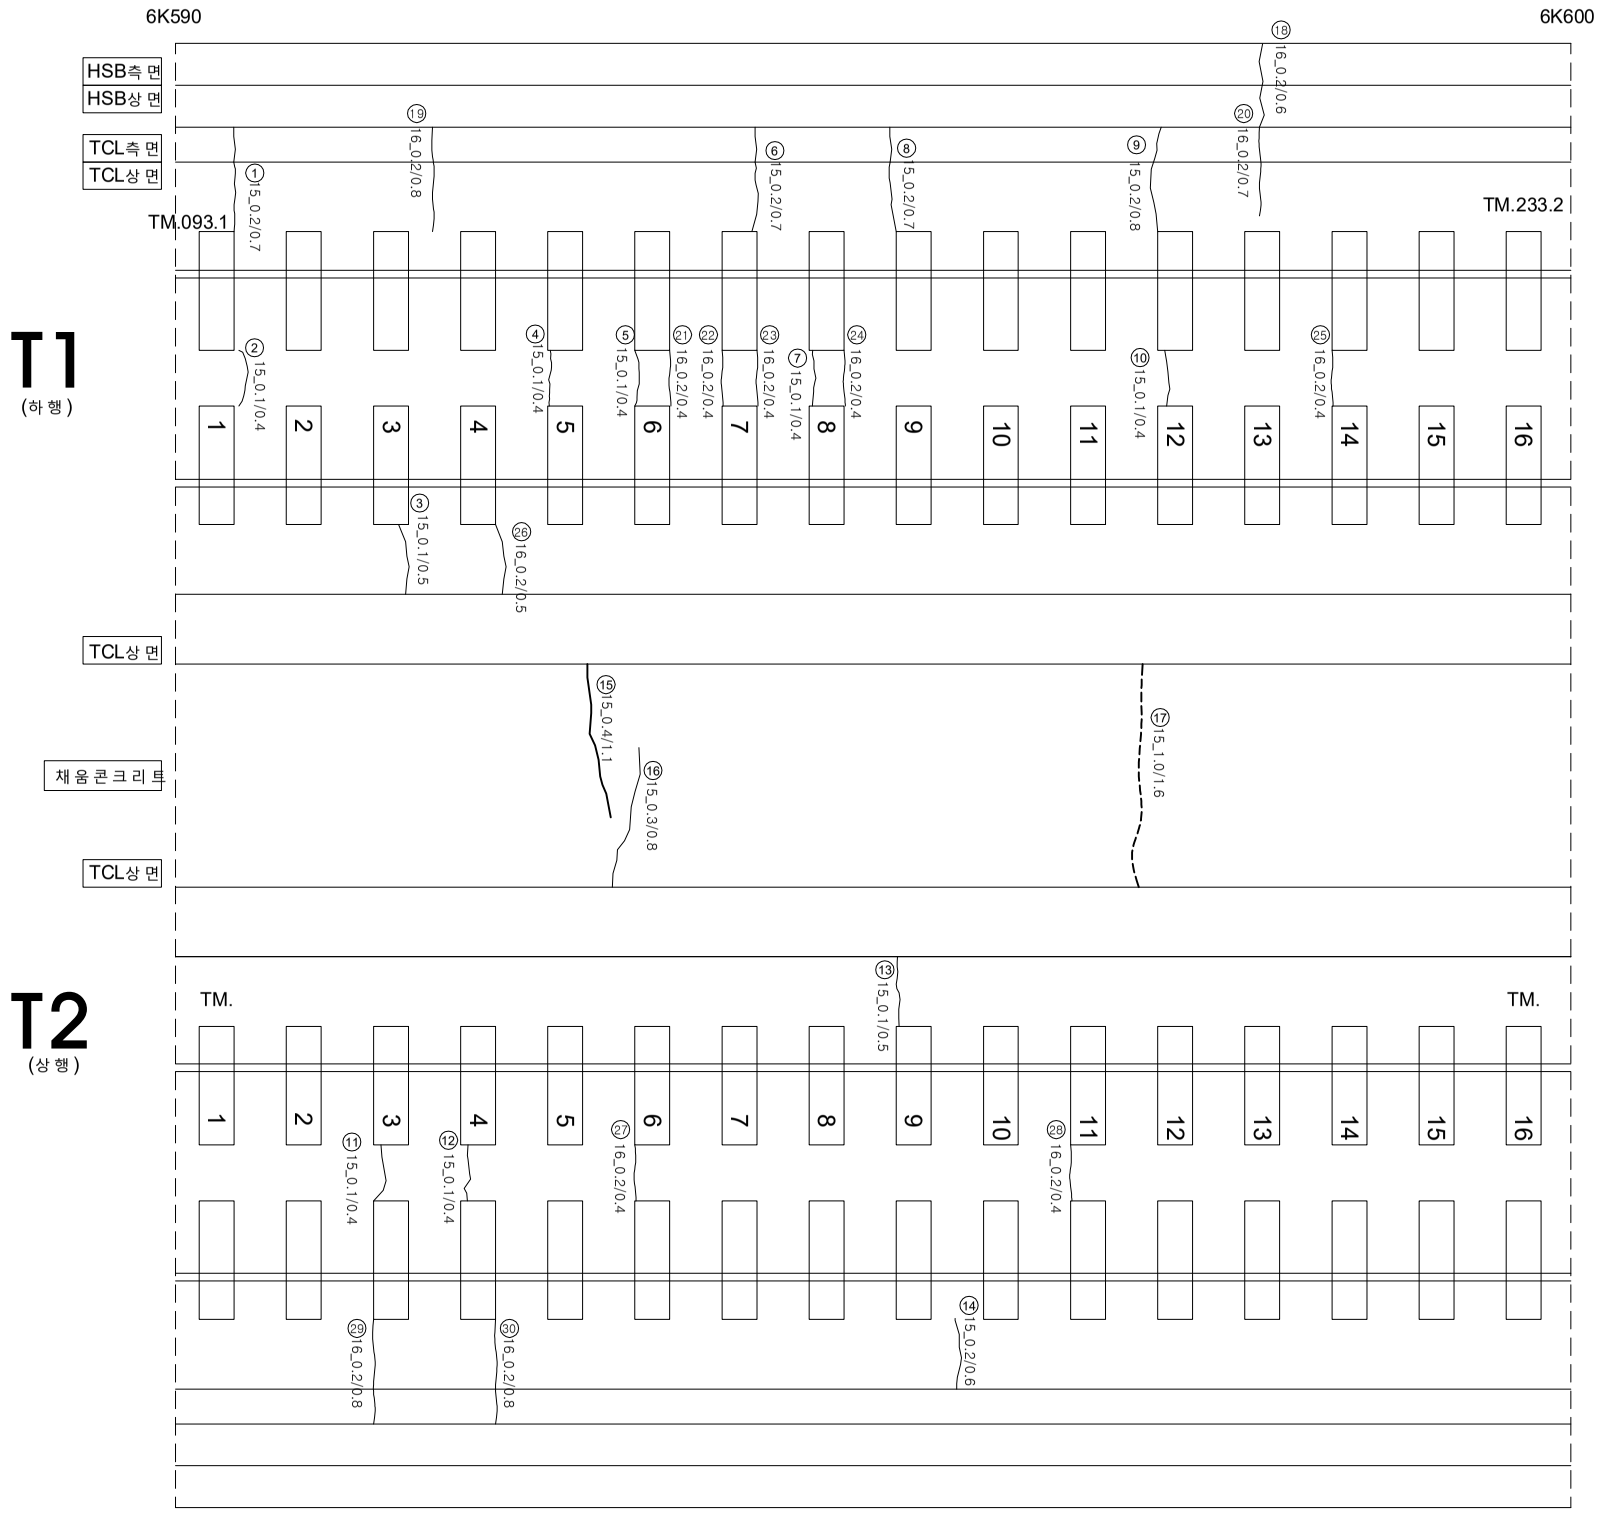
연번	손상	폭		연장		비고	연번	손상	폭		연장		비고
1	균열	0.2	mm	0.7	m		56						
2	균열	0.1	mm	0.4	m		57						
3	균열	0.1	mm	0.5	m		58						
4	균열	0.1	mm	0.4	m		59						
5	균열	0.1	mm	0.4	m		60						
6	균열	0.2	mm	0.7	m		61						
7	균열	0.1	mm	0.4	m		62						
8	균열	0.2	mm	0.7	m		63						
9	균열	0.2	mm	0.8	m		64						
10	균열	0.1	mm	0.4	m		65						
11	균열	0.1	mm	0.4	m		66						
12	균열	0.1	mm	0.4	m		67						
13	균열	0.1	mm	0.5	m		68						
14	균열	0.2	mm	0.6	m		69						
15	균열	0.4	mm	1.1	m		70						
16	균열	0.3	mm	0.8	m		71						
17	균열	1.0	mm	1.6	m		72						
18	균열	0.2	mm	0.6	m		73						
19	균열	0.2	mm	0.8	m		74						
20	균열	0.2	mm	0.7	m		75						
21	균열	0.2	mm	0.4	m		76						
22	균열	0.2	mm	0.4	m		77						
23	균열	0.2	mm	0.4	m		78						
24	균열	0.2	mm	0.4	m		79						
25	균열	0.2	mm	0.4	m		80						
26	균열	0.2	mm	0.5	m		81						
27	균열	0.2	mm	0.4	m		82						
28	균열	0.2	mm	0.4	m		83						
29	균열	0.2	mm	0.8	m		84						
30	균열	0.2	mm	0.8	m		85						
31							86						
32							87						
33							88
