외관조사망도 번호
G3_학천터널_토공노반_19(6k610~6k620)

호남고속선 학천터널_토공노반_19(6.610~6.620km, L=10m)

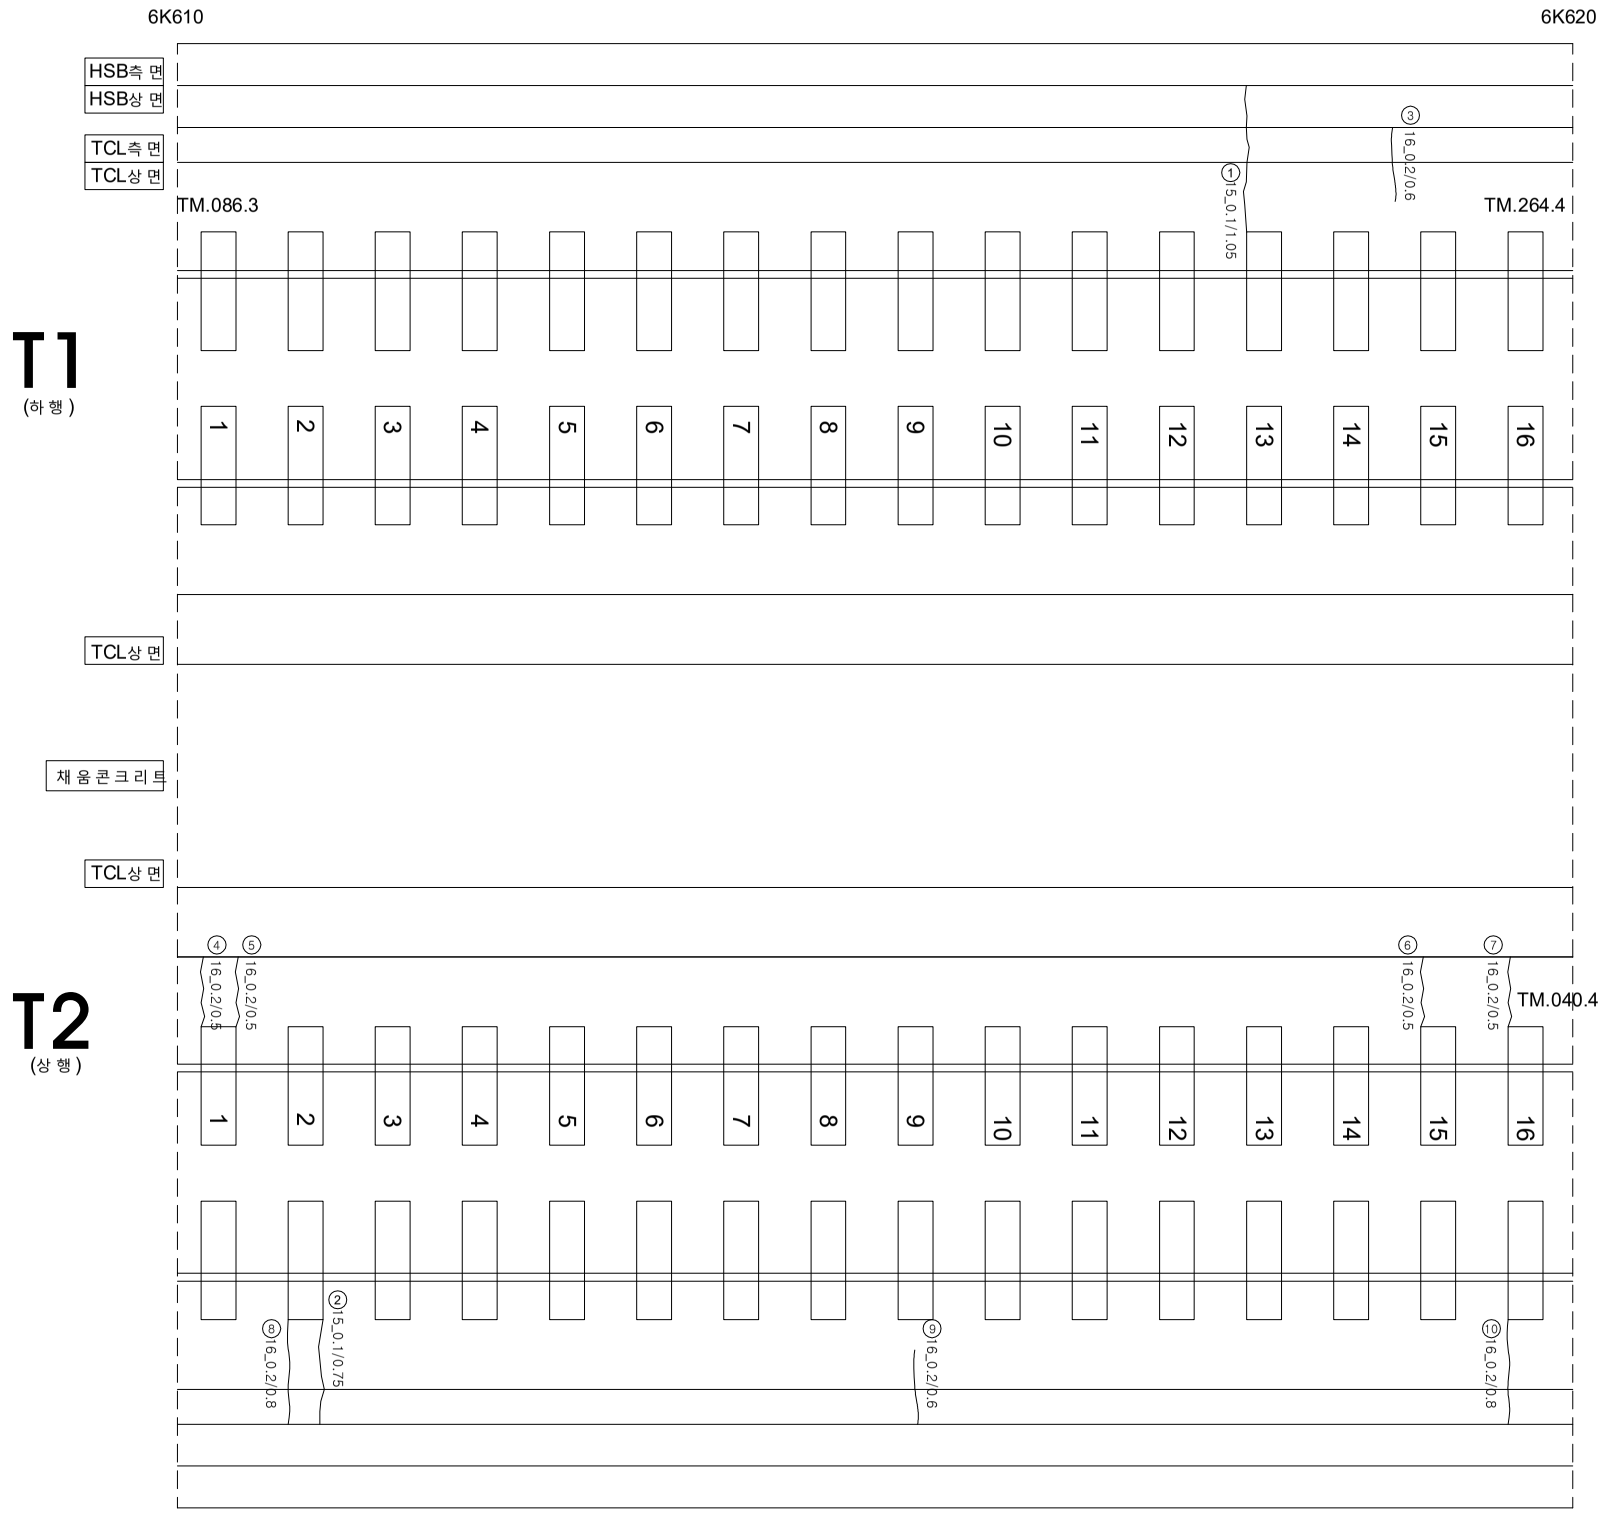
연번	손상	폭		연장		비고	연번	손상	폭		연장		비고
1	균열	0.1	㎜	1.05	m		56						
2	균열	0.1	㎜	0.75	m		57						
3	균열	0.2	㎜	0.6	m		58						
4	균열	0.2	㎜	0.5	m		59						
5	균열	0.2	㎜	0.5	m		60						
6	균열	0.2	㎜	0.5	m		61						
7	균열	0.2	㎜	0.5	m		62						
8	균열	0.2	㎜	0.8	m		63						
9	균열	0.2	㎜	0.6	m		64						
10	균열	0.2	㎜	0.8	m		65						
11							66						
12							67						
13							68						
14							69						
15							70						
16							71						
17							72						
18							73						
19							74						
20							75						
21							76						
22							77						
23							78						
24							79						
25							80						
26							81						
27							82						
28							83						
29							84						
30							85						
31							86						
32							87						
33							88						
34							89						
35							90						
36							91						
37							92						
38							93						
39							94						
40							95						
41							96						
42							97						
43							98						
44							99						
45							100						
46							101

47							102						
48							103						
49							104						
50							105						
51							106						
52							107						
53							108						
54							109						
55							110
