외관조사망도 번호
G3_학천터널_토공노반_22(6k640~6k650)

호남고속선 학천터널_토공노반_22(6.640~6.650km, L=10m)

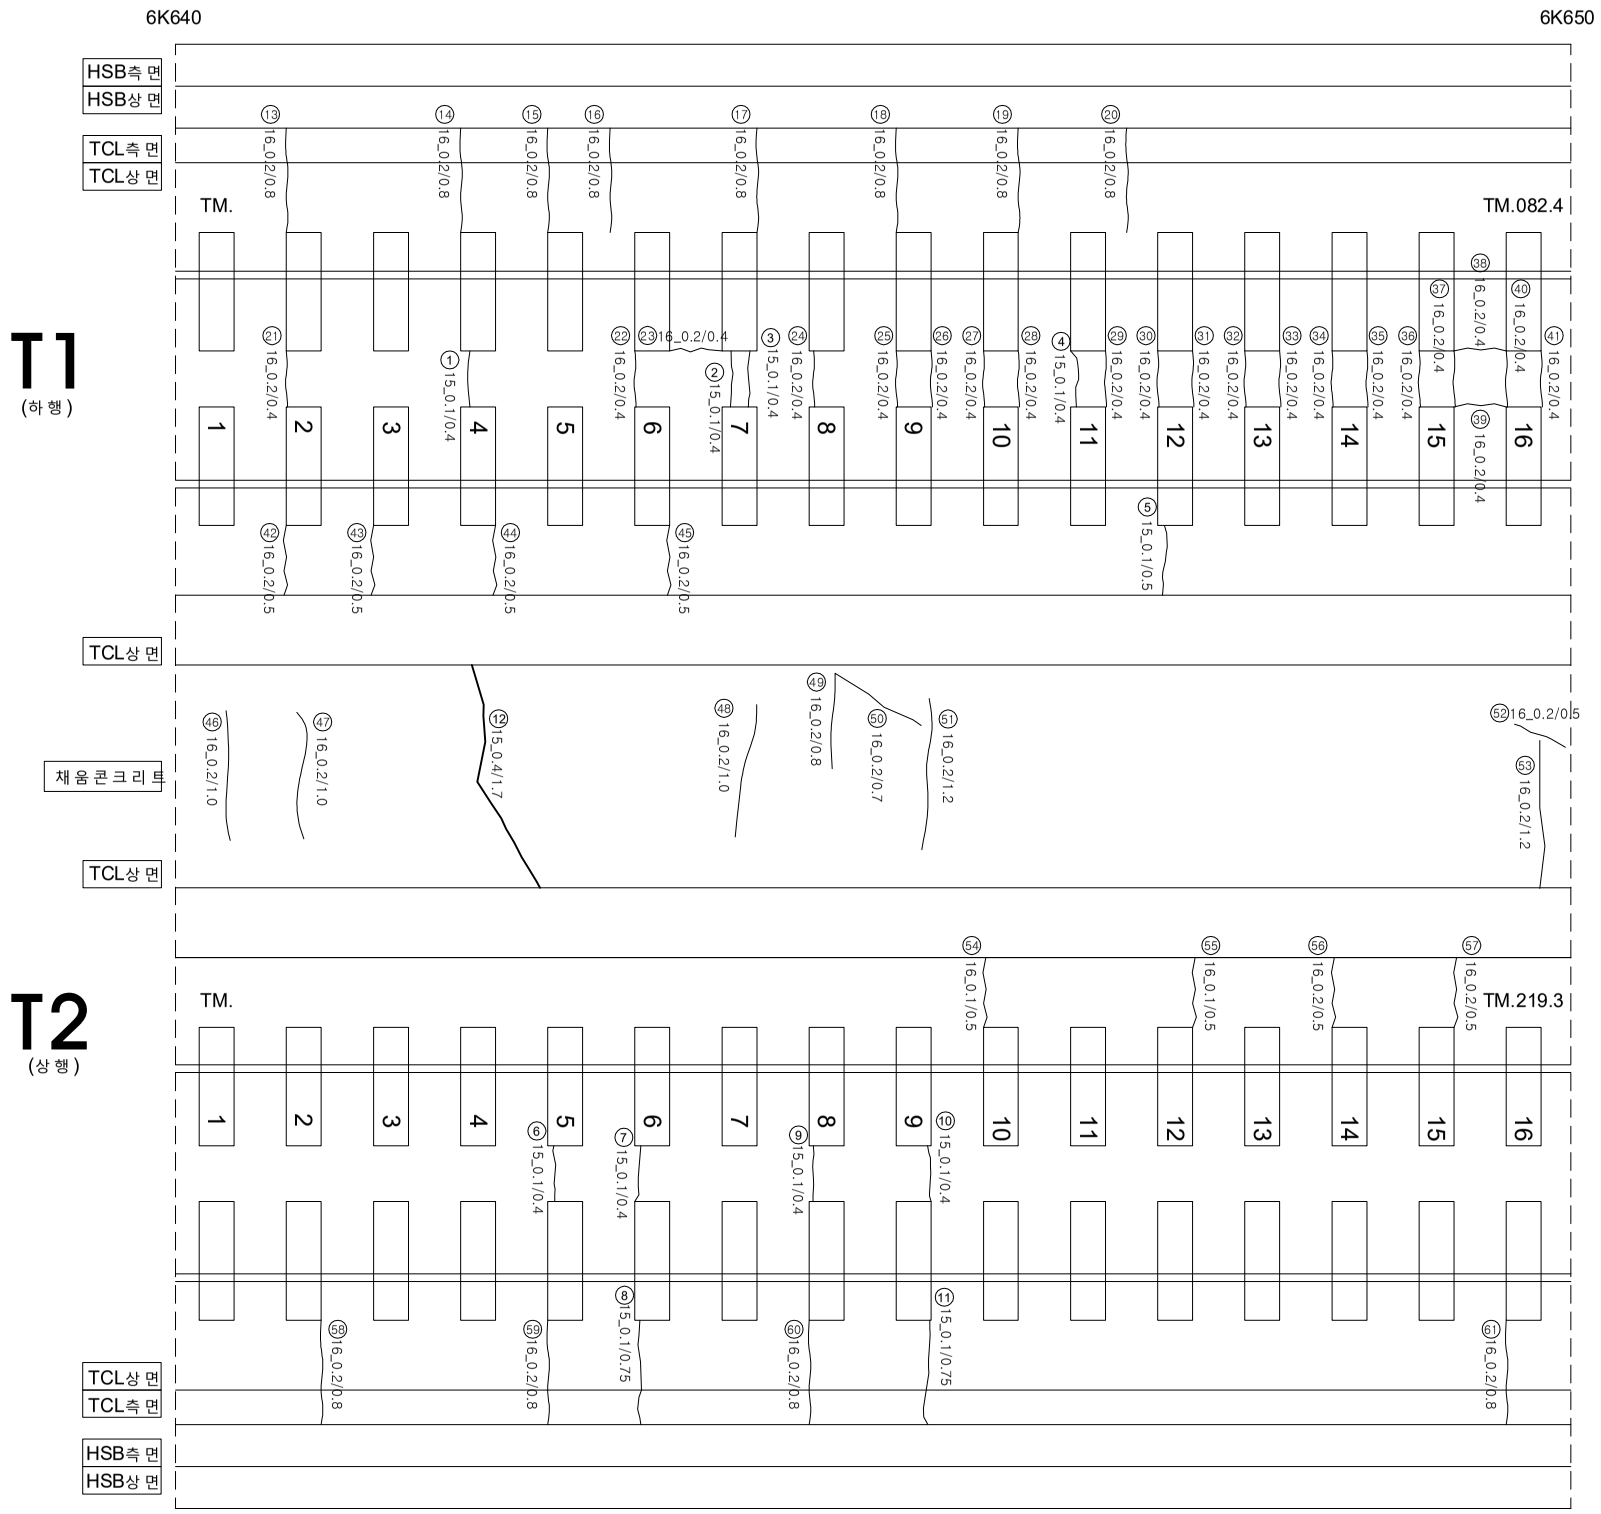
연번	손상	폭		연장		비고	연번	손상	폭		연장		비고
1	균열	0.1	㎜	0.4	m		56	균열	0.2	㎜	0.5	m	
2	균열	0.1	㎜	0.4	m		57	균열	0.2	㎜	0.5	m	
3	균열	0.1	㎜	0.4	m		58	균열	0.2	㎜	0.8	m	
4	균열	0.1	㎜	0.4	m		59	균열	0.2	㎜	0.8	m	
5	균열	0.1	㎜	0.5	m		60	균열	0.2	㎜	0.8	m	
6	균열	0.1	㎜	0.4	m		61	균열	0.2	㎜	0.8	m	
7	균열	0.1	㎜	0.4	m		62						
8	균열	0.1	㎜	0.8	m		63						
9	균열	0.1	㎜	0.4	m		64						
10	균열	0.1	㎜	0.4	m		65						
11	균열	0.1	㎜	0.8	m		66						
12	균열	0.4	㎜	1.7	m		67						
13	균열	0.2	㎜	0.8	m		68						
14	균열	0.2	㎜	0.8	m		69						
15	균열	0.2	㎜	0.8	m		70						
16	균열	0.2	㎜	0.8	m		71						
17	균열	0.2	㎜	0.8	m		72						
18	균열	0.2	㎜	0.8	m		73						
19	균열	0.2	㎜	0.8	m		74						
20	균열	0.2	㎜	0.8	m		75						
21	균열	0.2	㎜	0.4	m		76						
22	균열	0.2	㎜	0.4	m		77						
23	균열	0.2	㎜	0.4	m		78						
24	균열	0.2	㎜	0.4	m		79						
25	균열	0.2	㎜	0.4	m		80						
26	균열	0.2	㎜	0.4	m		81						
27	균열	0.2	㎜	0.4	m		82						
28	균열	0.2	㎜	0.4	m		83						
29	균열	0.2	㎜	0.4	m		84						
30	균열	0.2	㎜	0.4	m		85						
31	균열	0.2	㎜	0.4	m		86

32	균열	0.2	㎜	0.4	m		87						
33	균열	0.2	㎜	0.4	m		88						
34	균열	0.2	㎜	0.4	m		89						
35	균열	0.2	㎜	0.4	m		90						
36	균열	0.2	㎜	0.4	m		91						
37	균열	0.2	㎜	0.4	m		92						
38	균열	0.2	㎜	0.4	m		93						
39	균열	0.2	㎜	0.4	m		94						
40	균열	0.2	㎜	0.4	m		95						
41	균열	0.2	㎜	0.4	m		96						
42	균열	0.2	㎜	0.5	m		97						
43	균열	0.2	㎜	0.5	m		98						
44	균열	0.2	㎜	0.5	m		99						
45	균열	0.2	㎜	0.5	m		100						
46	균열	0.2	㎜	1.0	m		101						
47	균열	0.2	㎜	1.0	m		102						
48	균열	0.2	㎜	1.0	m		103						
49	균열	0.2	㎜	0.8	m		104						
50	균열	0.2	㎜	0.7	m		105						
51	균열	0.2	㎜	1.2	m		106						
52	균열	0.2	㎜	0.5	m		107						
53	균열	0.2	㎜	1.2	m		108						
54	균열	0.1	㎜	0.5	m		109						
55	균열	0.1	㎜	0.5	m		110
