외관조사망도 번호
G3_학천터널_토공노반_23(6k650~6k660)

호남고속선 학천터널_토공노반_23(6.650~6.660km, L=10m)

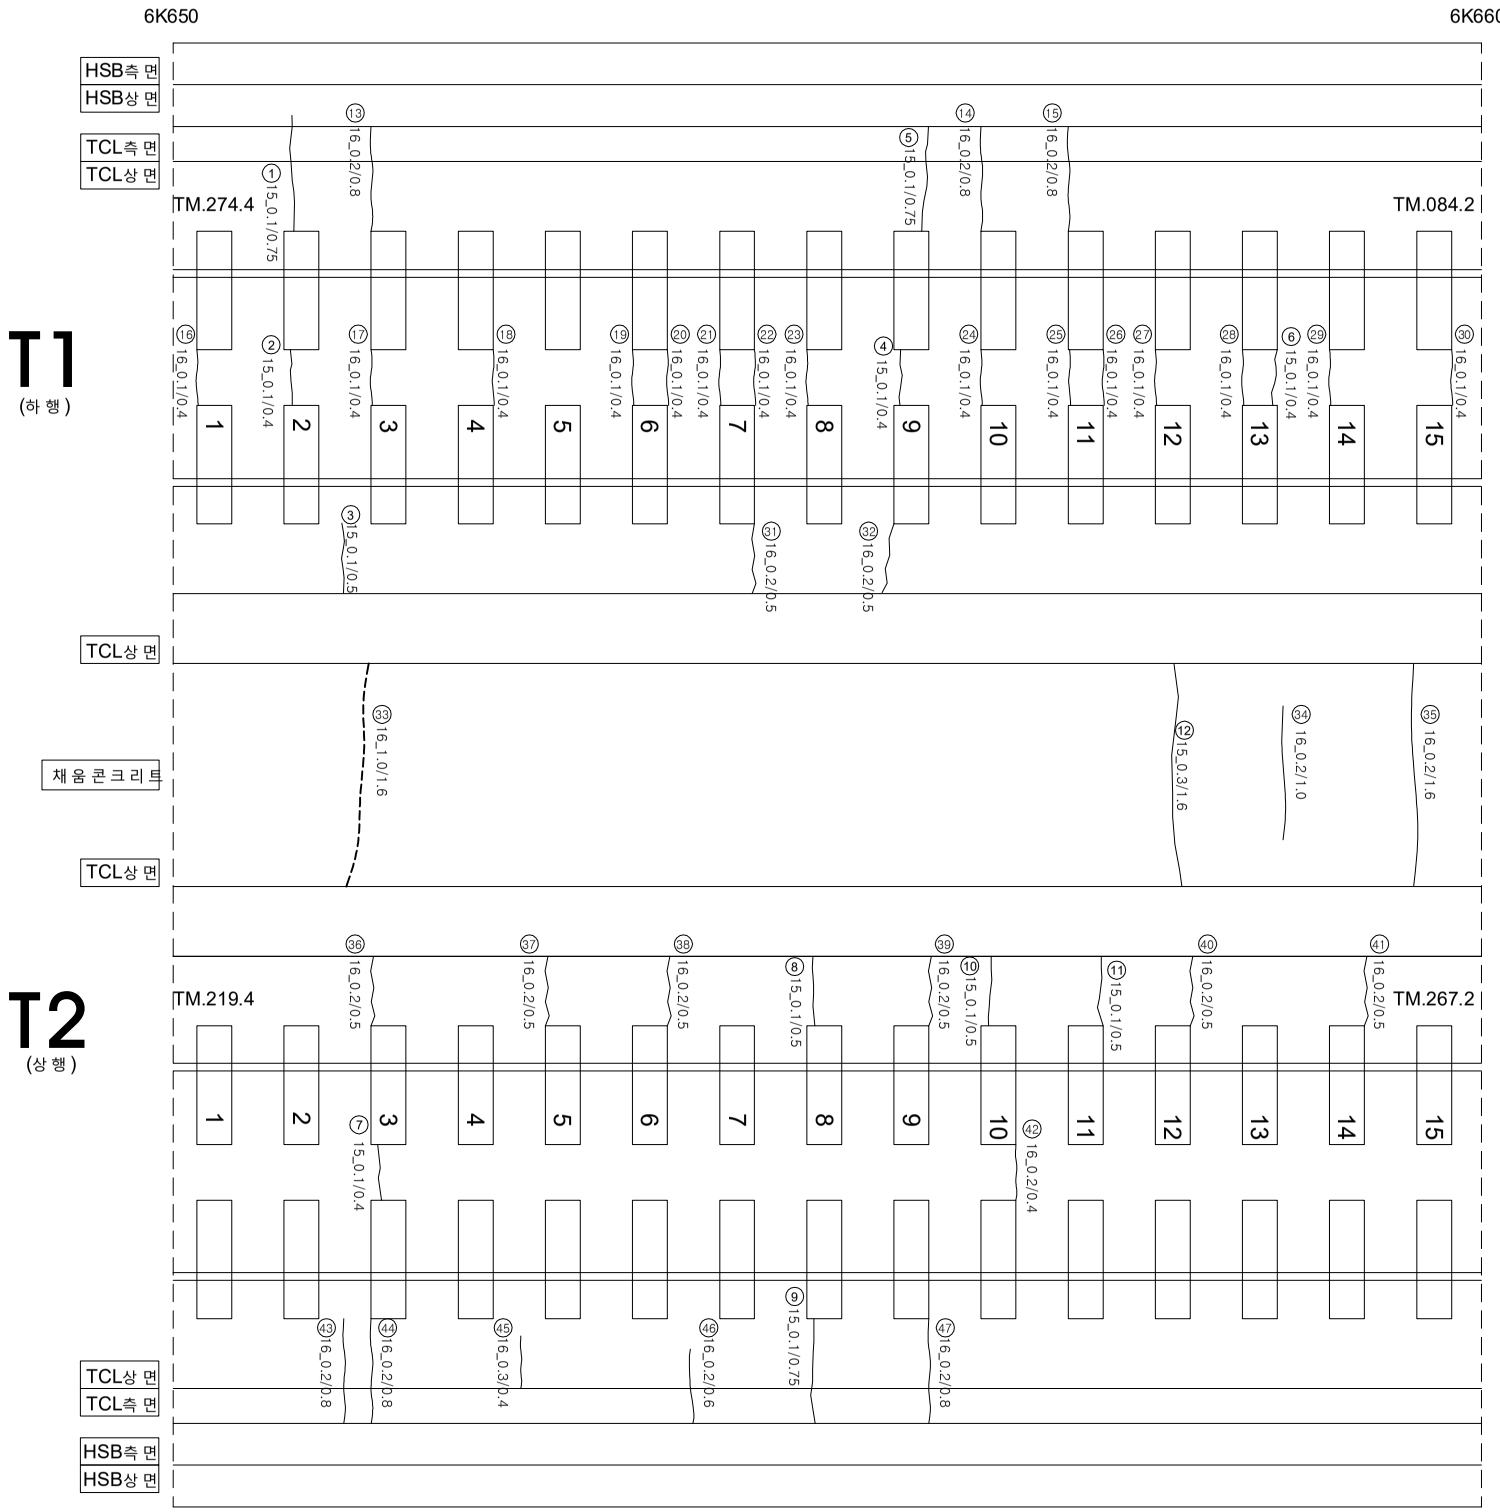
연번	손상	폭		연장		비고	연번	손상	폭		연장		비고
1	균열	0.1	㎜	0.8	m		56						
2	균열	0.1	㎜	0.4	m		57						
3	균열	0.1	㎜	0.5	m		58						
4	균열	0.1	㎜	0.4	m		59						
5	균열	0.1	㎜	0.8	m		60						
6	균열	0.1	㎜	0.4	m		61						
7	균열	0.1	㎜	0.4	m		62						
8	균열	0.1	㎜	0.5	m		63						
9	균열	0.1	㎜	0.8	m		64						
10	균열	0.1	㎜	0.5	m		65						
11	균열	0.1	㎜	0.5	m		66						
12	균열	0.3	㎜	1.6	m		67						
13	균열	0.2	㎜	0.8	m		68						
14	균열	0.2	㎜	0.8	m		69						
15	균열	0.2	㎜	0.8	m		70						
16	균열	0.1	㎜	0.4	m		71						
17	균열	0.1	㎜	0.4	m		72						
18	균열	0.1	㎜	0.4	m		73						
19	균열	0.1	㎜	0.4	m		74						
20	균열	0.1	㎜	0.4	m		75						
21	균열	0.1	㎜	0.4	m		76						
22	균열	0.1	㎜	0.4	m		77						
23	균열	0.1	㎜	0.4	m		78						
24	균열	0.1	㎜	0.4	m		79						
25	균열	0.1	㎜	0.4	m		80						
26	균열	0.1	㎜	0.4	m		81						
27	균열	0.1	㎜	0.4	m		82						
28	균열	0.1	㎜	0.4	m		83						
29	균열	0.1	㎜	0.4	m		84						
30	균열	0.1	㎜	0.4	m		85						
31	균열	0.2	㎜	0.5	m		86						
32	균열	0.2	㎜	0.5	m		87						
33	균열	1.0	㎜	1.6	m		88

34	균열	0.2	㎜	1.0	m		89						
35	균열	0.2	㎜	1.6	m		90						
36	균열	0.2	㎜	0.5	m		91						
37	균열	0.2	㎜	0.5	m		92						
38	균열	0.2	㎜	0.5	m		93						
39	균열	0.2	㎜	0.5	m		94						
40	균열	0.2	㎜	0.5	m		95						
41	균열	0.2	㎜	0.5	m		96						
42	균열	0.2	㎜	0.4	m		97						
43	균열	0.2	㎜	0.8	m		98						
44	균열	0.2	㎜	0.8	m		99						
45	균열	0.3	㎜	0.4	m		100						
46	균열	0.2	㎜	0.6	m		101						
47	균열	0.2	㎜	0.8	m		102						
48							103						
49							104						
50							105						
51							106						
52							107						
53							108						
54							109						
55							110
