외관조사망도 번호
G3_학천터널_토공노반_28(6k700~6k710)

호남고속선 학천터널_토공노반_28(6.700~6.710km, L=10m)

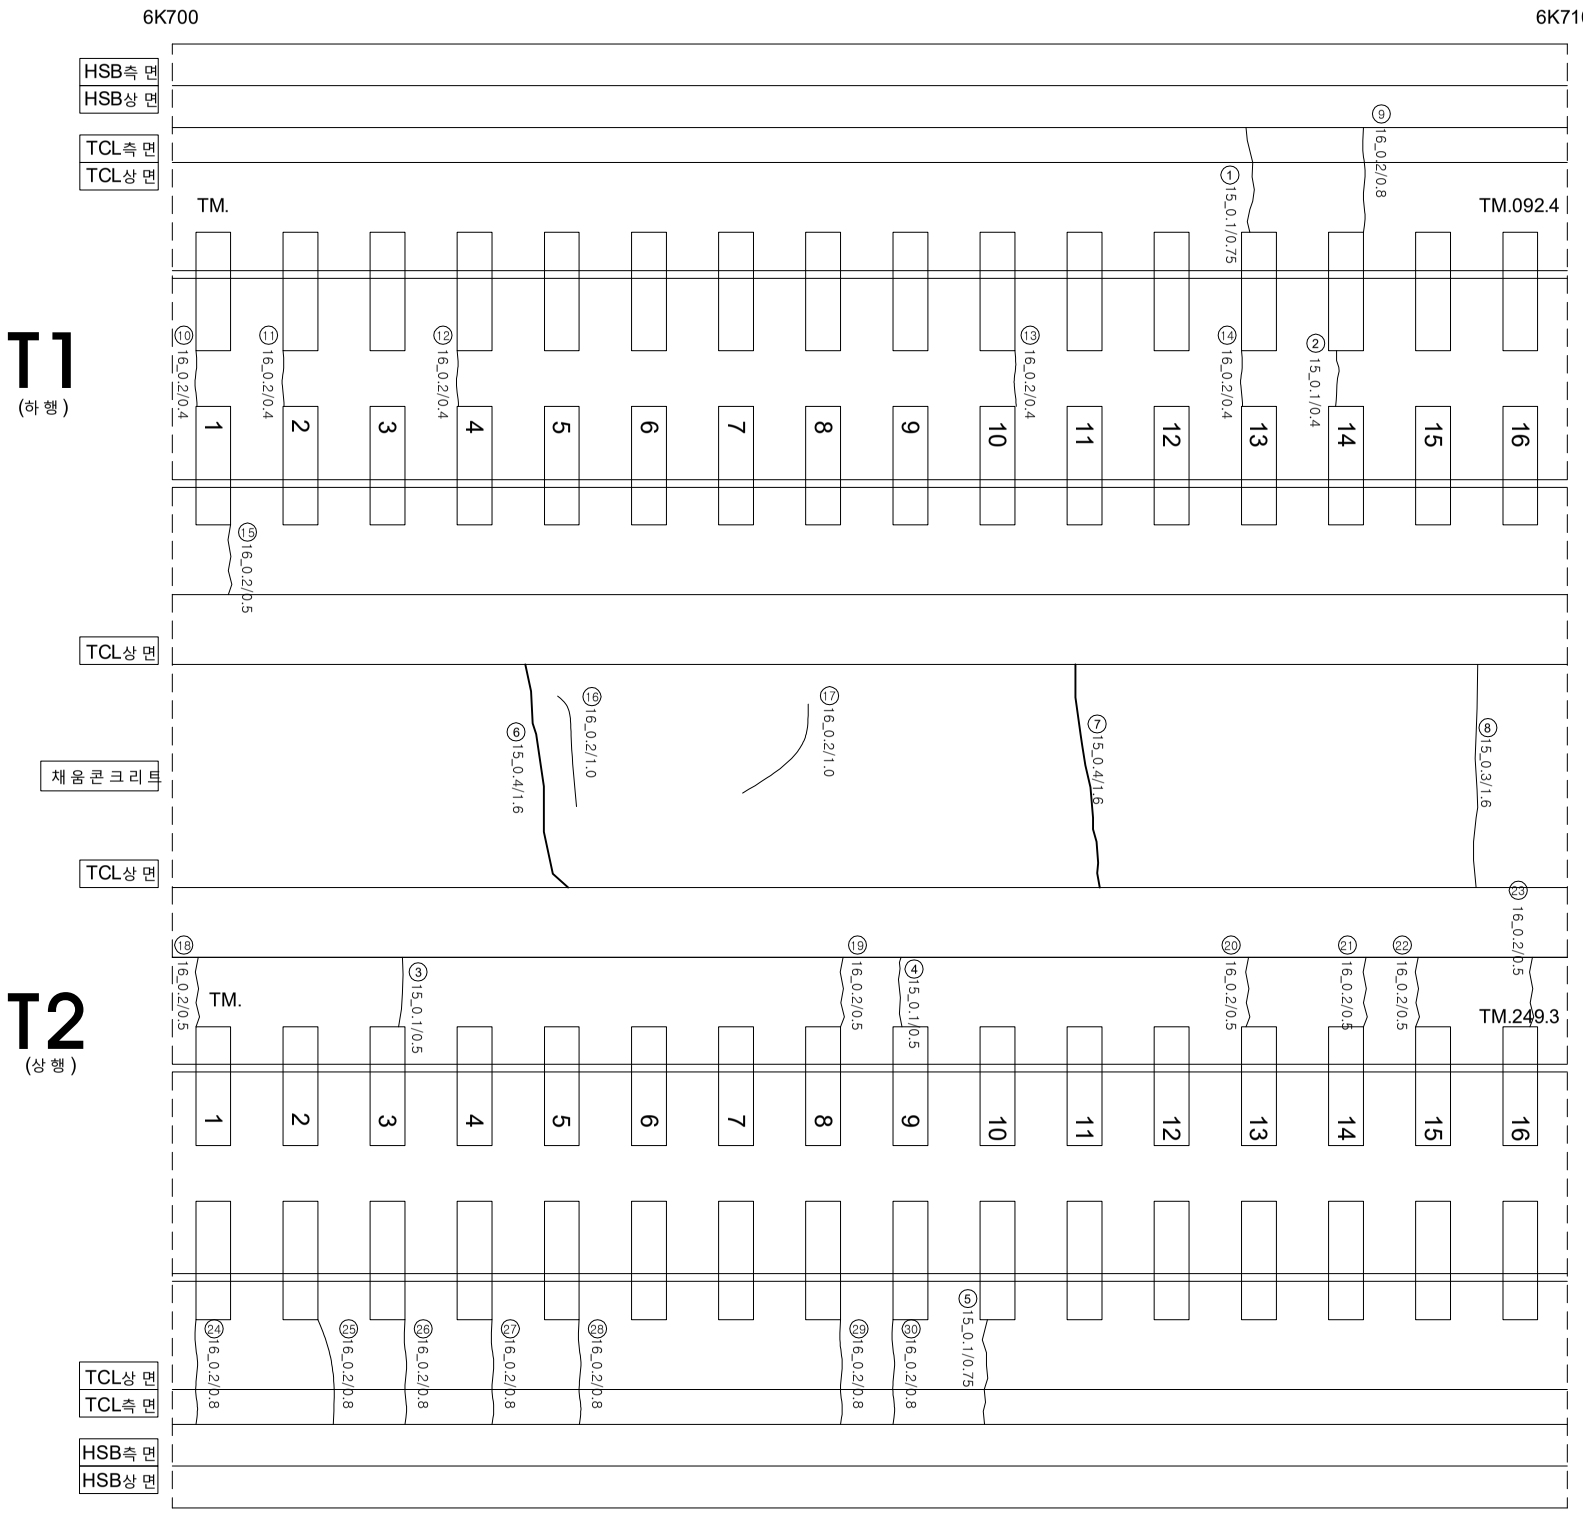
연번	손상	폭		연장		비고	연번	손상	폭		연장		비고
1	균열	0.1	㎜	0.8	m		56						
2	균열	0.1	㎜	0.4	m		57						
3	균열	0.1	㎜	0.5	m		58						
4	균열	0.1	㎜	0.5	m		59						
5	균열	0.1	㎜	0.8	m		60						
6	균열	0.4	㎜	1.6	m		61						
7	균열	0.4	㎜	1.6	m		62						
8	균열	0.3	㎜	1.6	m		63						
9	균열	0.2	㎜	0.8	m		64						
10	균열	0.2	㎜	0.4	m		65						
11	균열	0.2	㎜	0.4	m		66						
12	균열	0.2	㎜	0.4	m		67						
13	균열	0.2	㎜	0.4	m		68						
14	균열	0.2	㎜	0.4	m		69						
15	균열	0.2	㎜	0.5	m		70						
16	균열	0.2	㎜	1.0	m		71						
17	균열	0.2	㎜	1.0	m		72						
18	균열	0.2	㎜	0.5	m		73						
19	균열	0.2	㎜	0.5	m		74						
20	균열	0.2	㎜	0.5	m		75						
21	균열	0.2	㎜	0.5	m		76						
22	균열	0.2	㎜	0.5	m		77						
23	균열	0.2	㎜	0.5	m		78						
24	균열	0.2	㎜	0.8	m		79						
25	균열	0.2	㎜	0.8	m		80						
26	균열	0.2	㎜	0.8	m		81						
27	균열	0.2	㎜	0.8	m		82						
28	균열	0.2	㎜	0.8	m		83						
29	균열	0.2	㎜	0.8	m		84						
30	균열	0.2	㎜	0.8	m		85						
31							86						
32							87						
33							88						
34							89						
35							90

36							91						
37							92						
38							93						
39							94						
40							95						
41							96						
42							97						
43							98						
44							99						
45							100						
46							101						
47							102						
48							103						
49							104						
50							105						
51							106						
52							107						
53							108						
54							109						
55							110
