외관조사망도 번호
G3_학천터널_토공노반_31(6k730~6k740)

호남고속선 학천터널_토공노반_31(6.730~6.740km, L=10m)

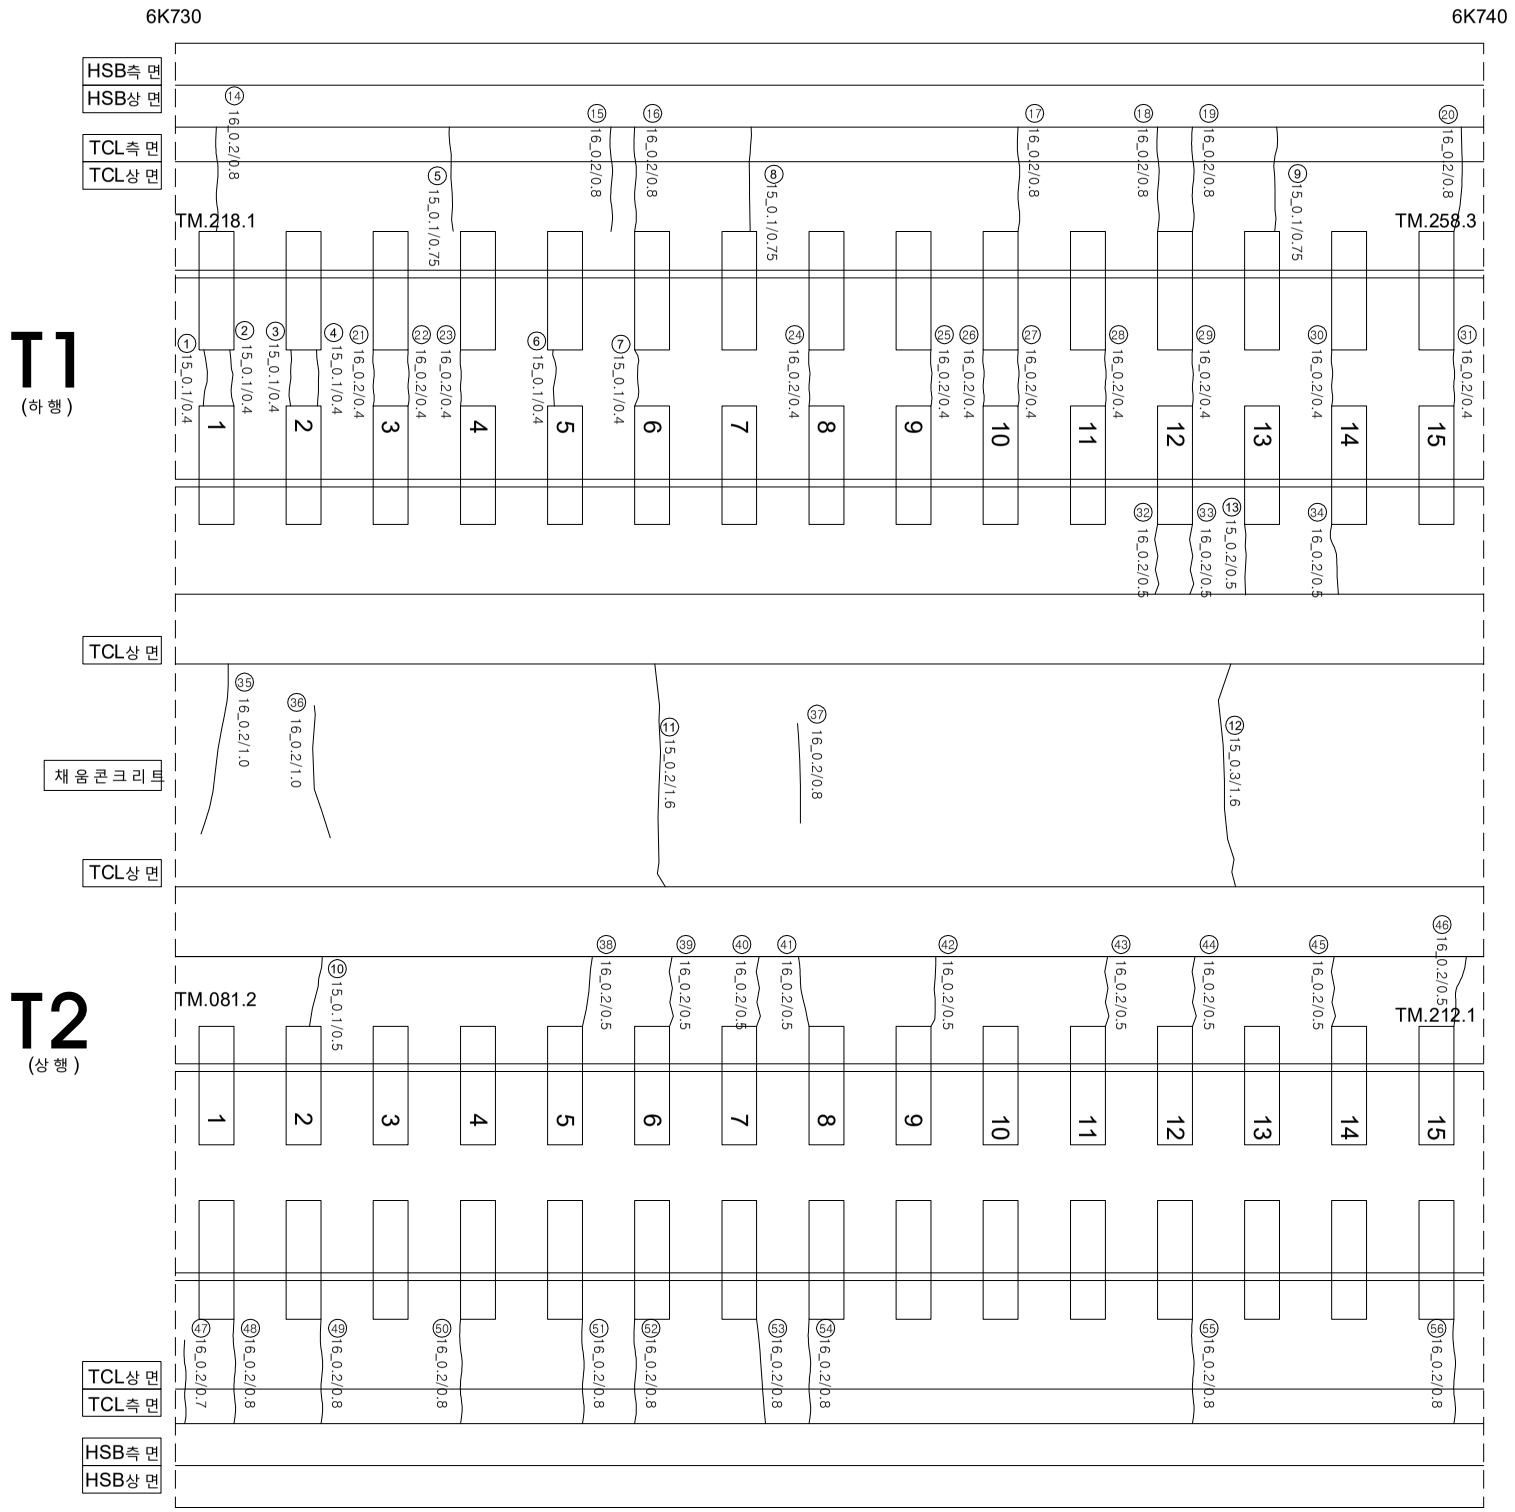
연번	손상	폭		연장		비고	연번	손상	폭		연장		비고
1	균열	0.1	㎜	0.4	m		56	균열	0.2	㎜	0.8	m	
2	균열	0.1	㎜	0.4	m		57						
3	균열	0.1	㎜	0.4	m		58						
4	균열	0.1	㎜	0.4	m		59						
5	균열	0.1	㎜	0.75	m		60						
6	균열	0.1	㎜	0.4	m		61						
7	균열	0.1	㎜	0.4	m		62						
8	균열	0.1	㎜	0.75	m		63						
9	균열	0.1	㎜	0.75	m		64						
10	균열	0.1	㎜	0.5	m		65						
11	균열	0.2	㎜	1.6	m		66						
12	균열	0.3	㎜	1.6	m		67						
13	균열	0.2	㎜	0.5	m		68						
14	균열	0.2	㎜	0.8	m		69						
15	균열	0.2	㎜	0.8	m		70						
16	균열	0.2	㎜	0.8	m		71						
17	균열	0.2	㎜	0.8	m		72						
18	균열	0.2	㎜	0.8	m		73						
19	균열	0.2	㎜	0.8	m		74						
20	균열	0.2	㎜	0.8	m		75						
21	균열	0.2	㎜	0.4	m		76						
22	균열	0.2	㎜	0.4	m		77						
23	균열	0.2	㎜	0.4	m		78						
24	균열	0.2	㎜	0.4	m		79						
25	균열	0.2	㎜	0.4	m		80						
26	균열	0.2	㎜	0.4	m		81						
27	균열	0.2	㎜	0.4	m		82						
28	균열	0.2	㎜	0.4	m		83						
29	균열	0.2	㎜	0.4	m		84						
30	균열	0.2	㎜	0.4	m		85						
31	균열	0.2	㎜	0.4	m		86						
32	균열	0.2	㎜	0.5	m		87						
33	균열	0.2	㎜	0.5	m		88

34	균열	0.2	㎜	0.5	m		89						
35	균열	0.2	㎜	1.0	m		90						
36	균열	0.2	㎜	1.0	m		91						
37	균열	0.2	㎜	0.8	m		92						
38	균열	0.2	㎜	0.5	m		93						
39	균열	0.2	㎜	0.5	m		94						
40	균열	0.2	㎜	0.5	m		95						
41	균열	0.2	㎜	0.5	m		96						
42	균열	0.2	㎜	0.5	m		97						
43	균열	0.2	㎜	0.5	m		98						
44	균열	0.2	㎜	0.5	m		99						
45	균열	0.2	㎜	0.5	m		100						
46	균열	0.2	㎜	0.5	m		101						
47	균열	0.2	㎜	0.7	m		102						
48	균열	0.2	㎜	0.8	m		103						
49	균열	0.2	㎜	0.8	m		104						
50	균열	0.2	㎜	0.8	m		105						
51	균열	0.2	㎜	0.8	m		106						
52	균열	0.2	㎜	0.8	m		107						
53	균열	0.2	㎜	0.8	m		108						
54	균열	0.2	㎜	0.8	m		109						
55	균열	0.2	㎜	0.8	m		110
