외관조사망도 번호
G3_학천터널_토공노반_33(6k750~6k760)

호남고속선 학천터널_토공노반_33(6.750~6.760km, L=10m)

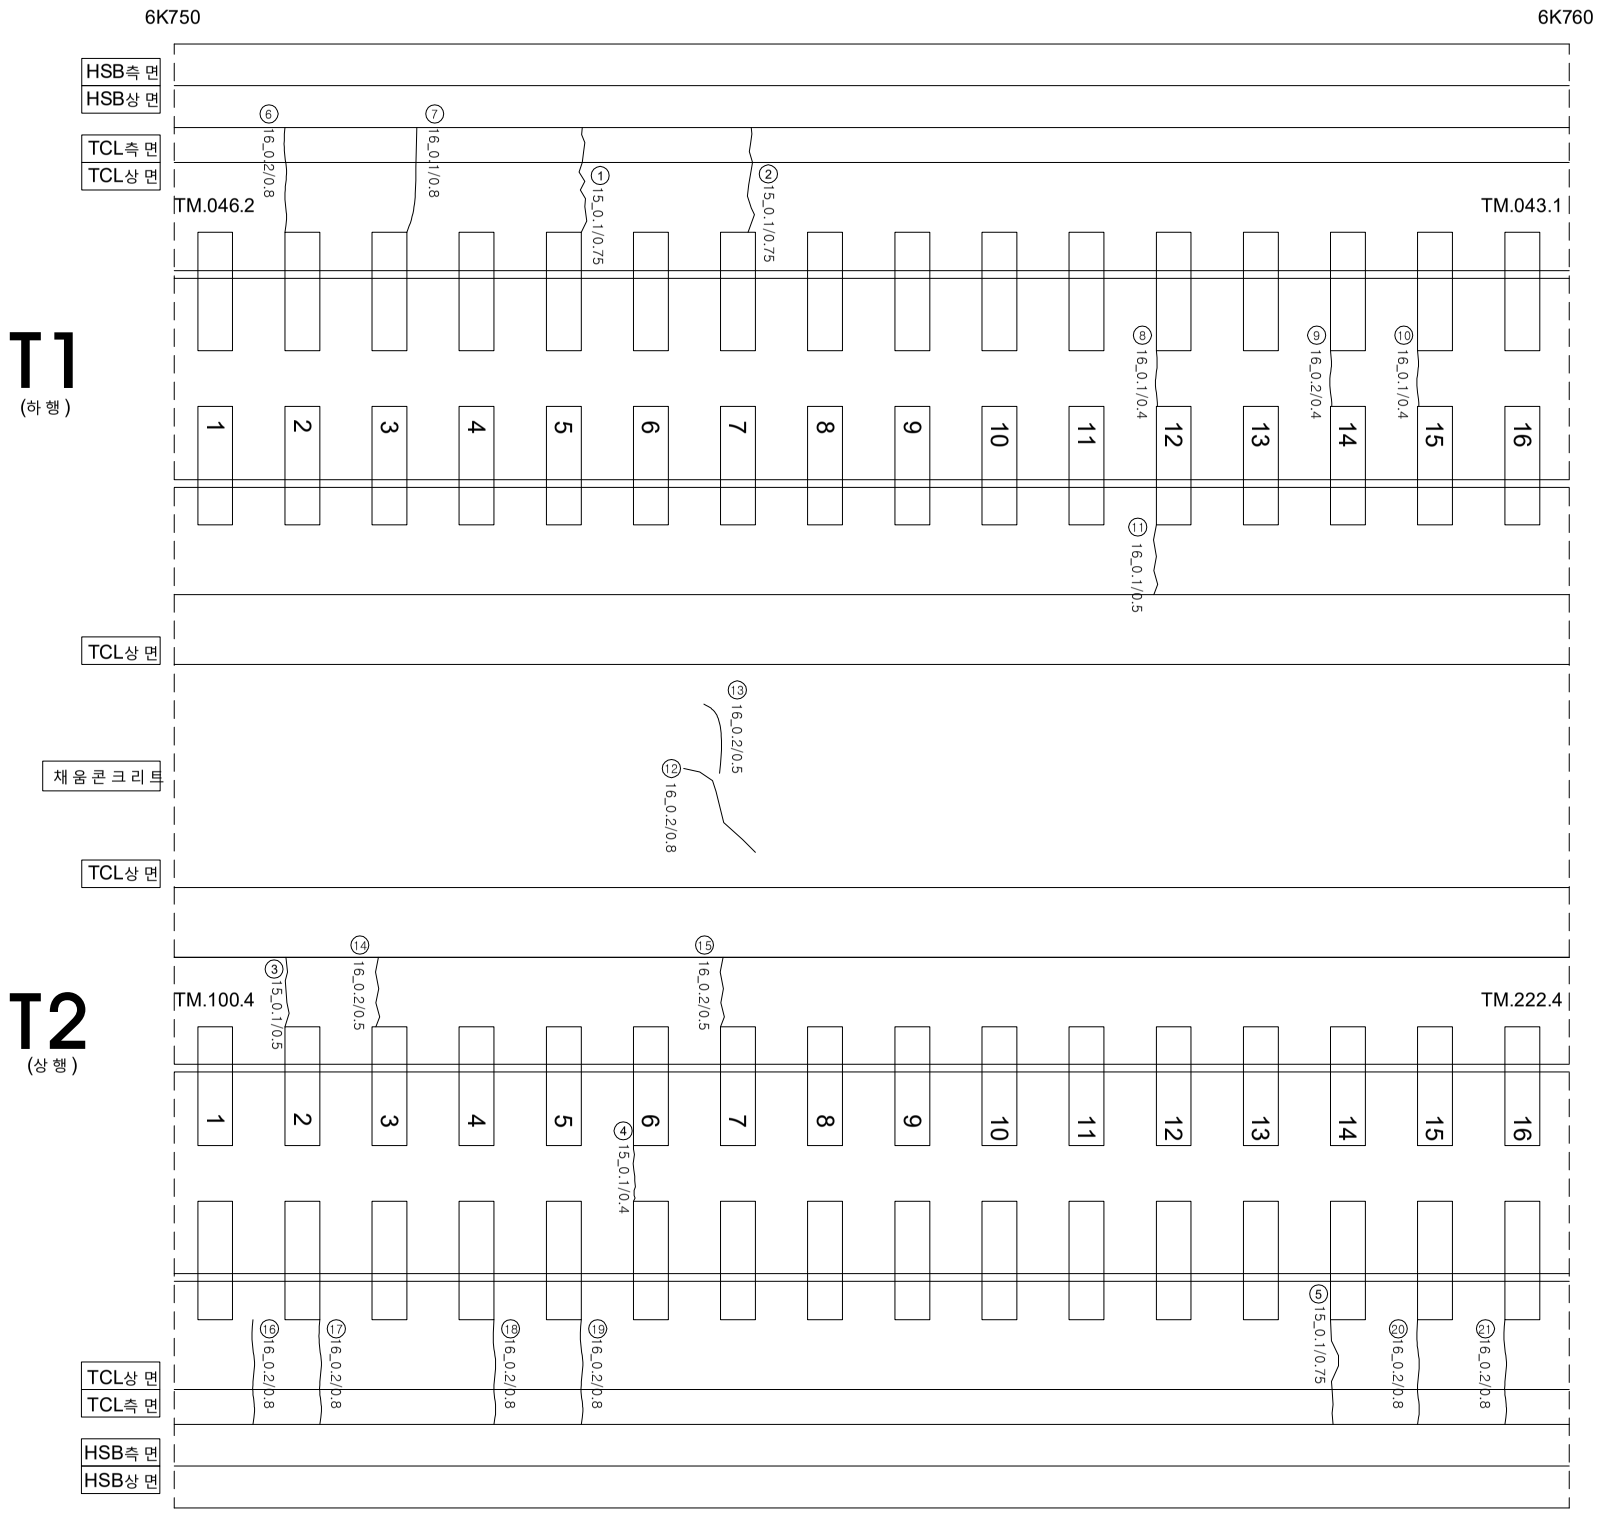
연번	손상	폭		연장		비고	연번	손상	폭		연장		비고
1	균열	0.1	㎜	0.8	m		56						
2	균열	0.1	㎜	0.8	m		57						
3	균열	0.1	㎜	0.5	m		58						
4	균열	0.1	㎜	0.4	m		59						
5	균열	0.2	㎜	0.8	m		60						
6	균열	0.1	㎜	0.8	m		61						
7	균열	0.1	㎜	0.8	m		62						
8	균열	0.1	㎜	0.4	m		63						
9	균열	0.2	㎜	0.4	m		64						
10	균열	0.1	㎜	0.4	m		65						
11	균열	0.1	㎜	0.5	m		66						
12	균열	0.2	㎜	0.8	m		67						
13	균열	0.2	㎜	0.5	m		68						
14	균열	0.2	㎜	0.5	m		69						
15	균열	0.2	㎜	0.5	m		70						
16	균열	0.2	㎜	0.8	m		71						
17	균열	0.2	㎜	0.8	m		72						
18	균열	0.2	㎜	0.8	m		73						
19	균열	0.2	㎜	0.8	m		74						
20	균열	0.2	㎜	0.8	m		75						
21	균열	0.2	㎜	0.8	m		76						
22							77						
23							78						
24							79						
25							80						
26							81						
27							82						
28							83						
29							84						
30							85						
31							86						
32							87						
33							88						
34							89						
35							90						
36							91						
37							92						
38							93						
39							94						
40							95

41							96						
42							97						
43							98						
44							99						
45							100						
46							101						
47							102						
48							103						
49							104						
50							105						
51							106						
52							107						
53							108						
54							109						
55							110
