외관조사망도 번호
G3_학천터널_토공노반_35(6k770~66k780)

호남고속선 학천터널_토공노반_35(6.770~6.780km, L=10m)

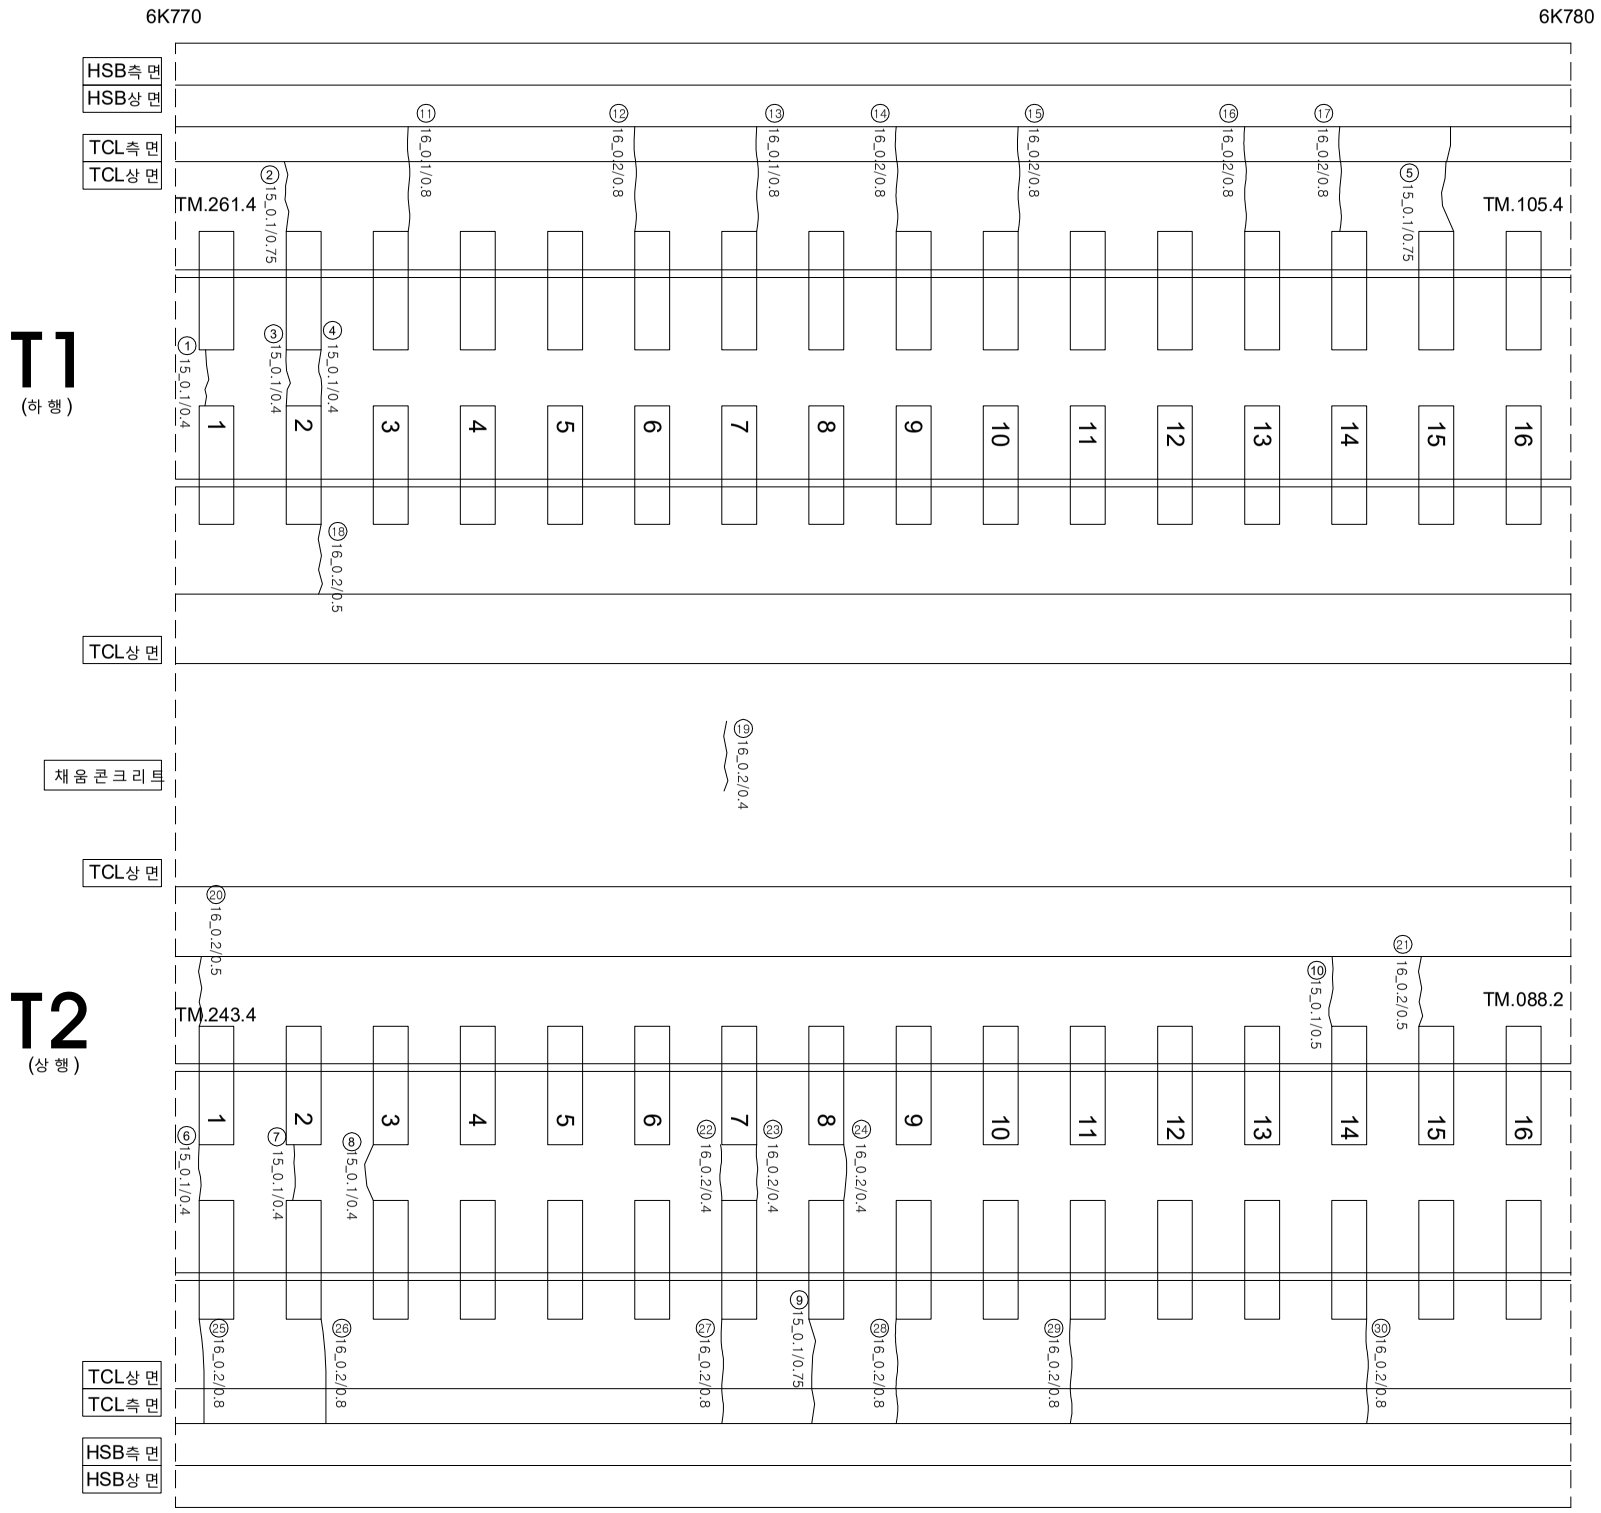
연번	손상	폭		연장		비고	연번	손상	폭		연장		비고
1	균열	0.1	㎜	0.4	m		56						
2	균열	0.1	㎜	0.8	m		57						
3	균열	0.1	㎜	0.4	m		58						
4	균열	0.1	㎜	0.4	m		59						
5	균열	0.1	㎜	0.8	m		60						
6	균열	0.1	㎜	0.4	m		61						
7	균열	0.1	㎜	0.4	m		62						
8	균열	0.1	㎜	0.4	m		63						
9	균열	0.1	㎜	0.8	m		64						
10	균열	0.1	㎜	0.5	m		65						
11	균열	0.1	㎜	0.8	m		66						
12	균열	0.2	㎜	0.8	m		67						
13	균열	0.1	㎜	0.8	m		68						
14	균열	0.2	㎜	0.8	m		69						
15	균열	0.2	㎜	0.8	m		70						
16	균열	0.2	㎜	0.8	m		71						
17	균열	0.2	㎜	0.8	m		72						
18	균열	0.2	㎜	0.5	m		73						
19	균열	0.2	㎜	0.4	m		74						
20	균열	0.2	㎜	0.5	m		75						
21	균열	0.2	㎜	0.5	m		76						
22	균열	0.2	㎜	0.4	m		77						
23	균열	0.2	㎜	0.4	m		78						
24	균열	0.2	㎜	0.4	m		79						
25	균열	0.2	㎜	0.8	m		80						
26	균열	0.2	㎜	0.8	m		81						
27	균열	0.2	㎜	0.8	m		82						
28	균열	0.2	㎜	0.8	m		83						
29	균열	0.2	㎜	0.8	m		84						
30	균열	0.2	㎜	0.8	m		85						
31							86						
32							87						
33							88						
34							89						
35							90

36							91						
37							92						
38							93						
39							94						
40							95						
41							96						
42							97						
43							98						
44							99						
45							100						
46							101						
47							102						
48							103						
49							104						
50							105						
51							106						
52							107						
53							108						
54							109						
55							110
