# 호남고속선 학천터널_토공노반_36(6.780~6.790km, L=10m)

G3_학천터널_토공노반_36(6k780~6k790)

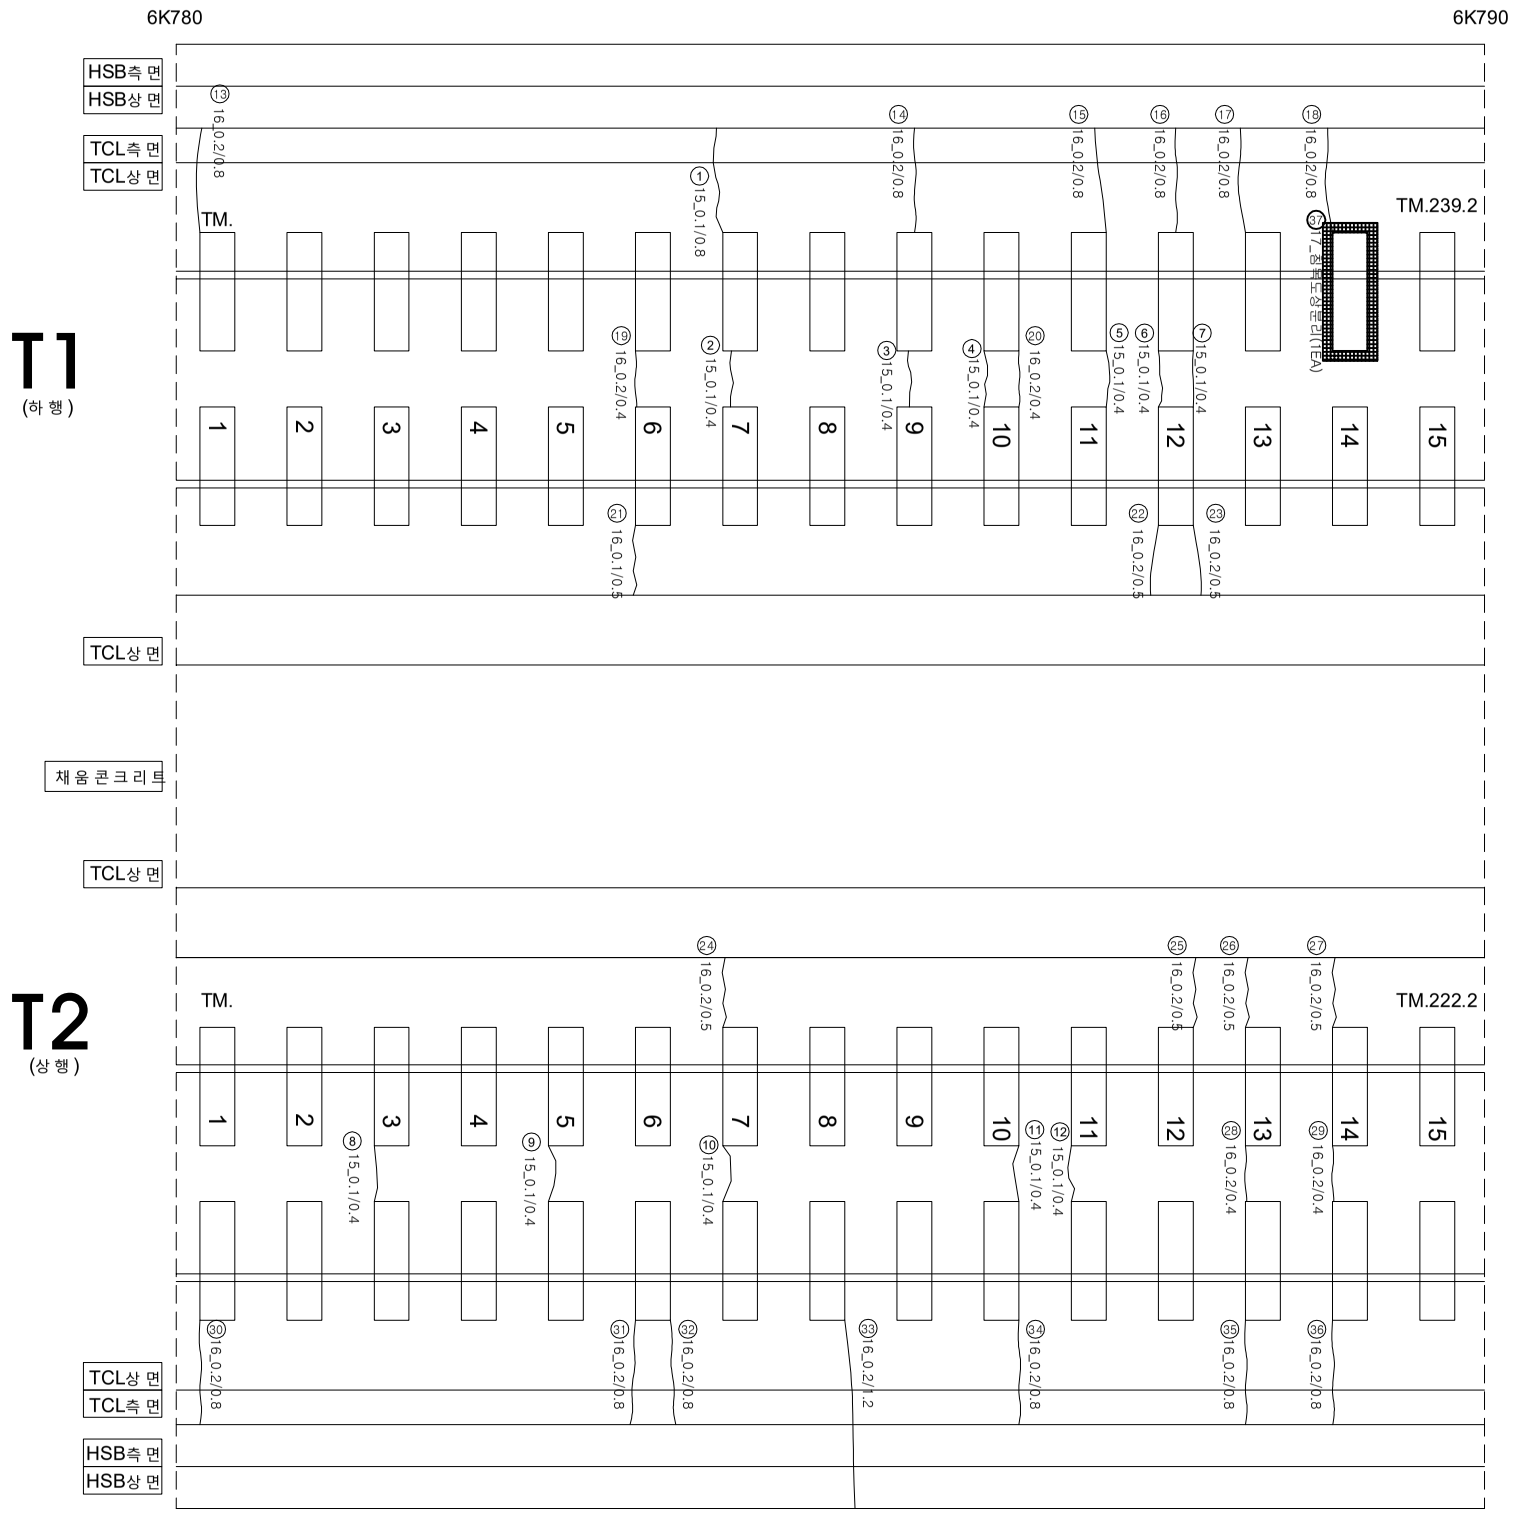
| 연번 | 손상 | 폭 | | 연장 | | 비고 | 연번 | 손상 | 폭 | | 연장 | | 비고 |
|---|---|---|---|---|---|---|---|---|---|---|---|---|---|
| 1 | 균열 | 0.1 | ㎜ | 0.8 | m | | 56 | | | | | | |
| 13 | 균열 | 0.2 | ㎜ | 0.8 | m | | 68 | | | | | | |
| 33 | 균열 | 0.2 | ㎜ | 1.2 | m | | 88 | | | | | | |
| 37 | 침목도상분리 | | | 1.0 | ea | 신규 | 92 | | | | | | |
