외관조사망도 번호
G3_학천터널_토공노반_38(6k800~6k810)

호남고속선 학천터널_토공노반_38(6.800~6.810km, L=10m)

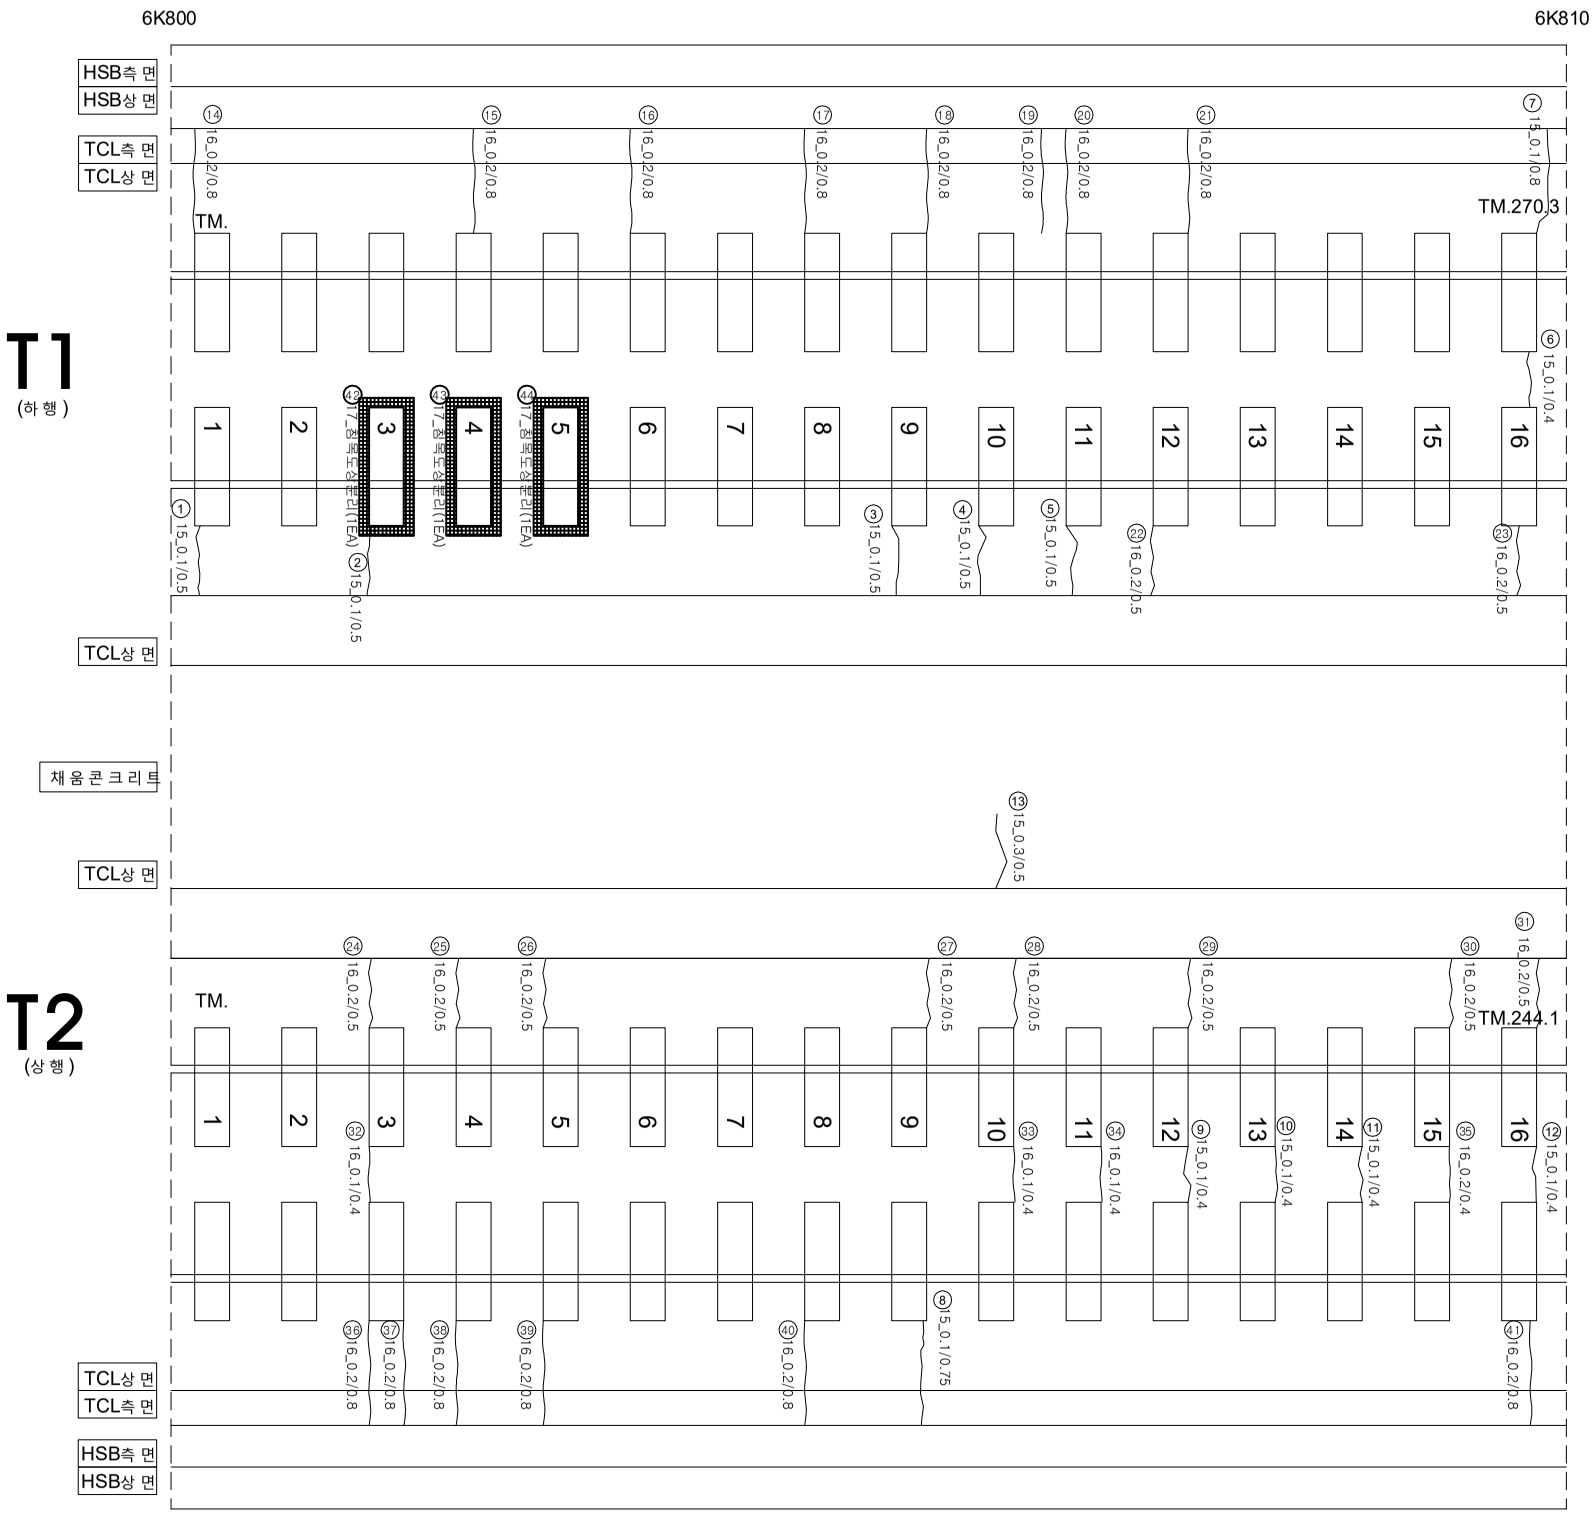
연번	손상	폭		연장		비고	연번	손상	폭		연장		비고
1	균열	0.1	㎜	0.5	m		56						
2	균열	0.1	㎜	0.5	m		57						
3	균열	0.1	㎜	0.5	m		58						
4	균열	0.1	㎜	0.5	m		59						
5	균열	0.1	㎜	0.5	m		60						
6	균열	0.1	㎜	0.4	m		61						
7	균열	0.1	㎜	0.8	m		62						
8	균열	0.1	㎜	0.75	m		63						
9	균열	0.1	㎜	0.4	m		64						
10	균열	0.1	㎜	0.4	m		65						
11	균열	0.1	㎜	0.4	m		66						
12	균열	0.1	㎜	0.4	m		67						
13	균열	0.3	㎜	0.5	m		68						
14	균열	0.2	㎜	0.8	m		69						
15	균열	0.2	㎜	0.8	m		70						
16	균열	0.2	㎜	0.8	m		71						
17	균열	0.2	㎜	0.8	m		72						
18	균열	0.2	㎜	0.8	m		73						
19	균열	0.2	㎜	0.8	m		74						
20	균열	0.2	㎜	0.8	m		75						
21	균열	0.2	㎜	0.8	m		76						
22	균열	0.2	㎜	0.5	m		77						
23	균열	0.2	㎜	0.5	m		78						
24	균열	0.2	㎜	0.5	m		79						
25	균열	0.2	㎜	0.5	m		80						
26	균열	0.2	㎜	0.5	m		81						
27	균열	0.2	㎜	0.5	m		82						
28	균열	0.2	㎜	0.5	m		83						
29	균열	0.2	㎜	0.5	m		84						
30	균열	0.2	㎜	0.5	m		85						
31	균열	0.2	㎜	0.5	m		86						
32	균열	0.1	㎜	0.4	m		87						
33	균열	0.1	㎜	0.4	m		88

34	균열	0.1	㎜	0.4	m		89						
35	균열	0.2	㎜	0.4	m		90						
36	균열	0.2	㎜	0.8	m		91						
37	균열	0.2	㎜	0.8	m		92						
38	균열	0.2	㎜	0.8	m		93						
39	균열	0.2	㎜	0.8	m		94						
40	균열	0.2	㎜	0.8	m		95						
41	균열	0.2	㎜	0.8	m		96						
42	침목도상분리			1.0	ea	신규	97						
43	침목도상분리			1.0	ea	신규	98						
44	침목도상분리			1.0	ea	신규	99						
45							100						
46							101						
47							102						
48							103						
49							104						
50							105						
51							106						
52							107						
53							108						
54							109						
55							110
