외관조사망도 번호
G3_학천터널_토공노반_39(6k810~6k820)

호남고속선 학천터널_토공노반_39(6.810~6.820km, L=10m)

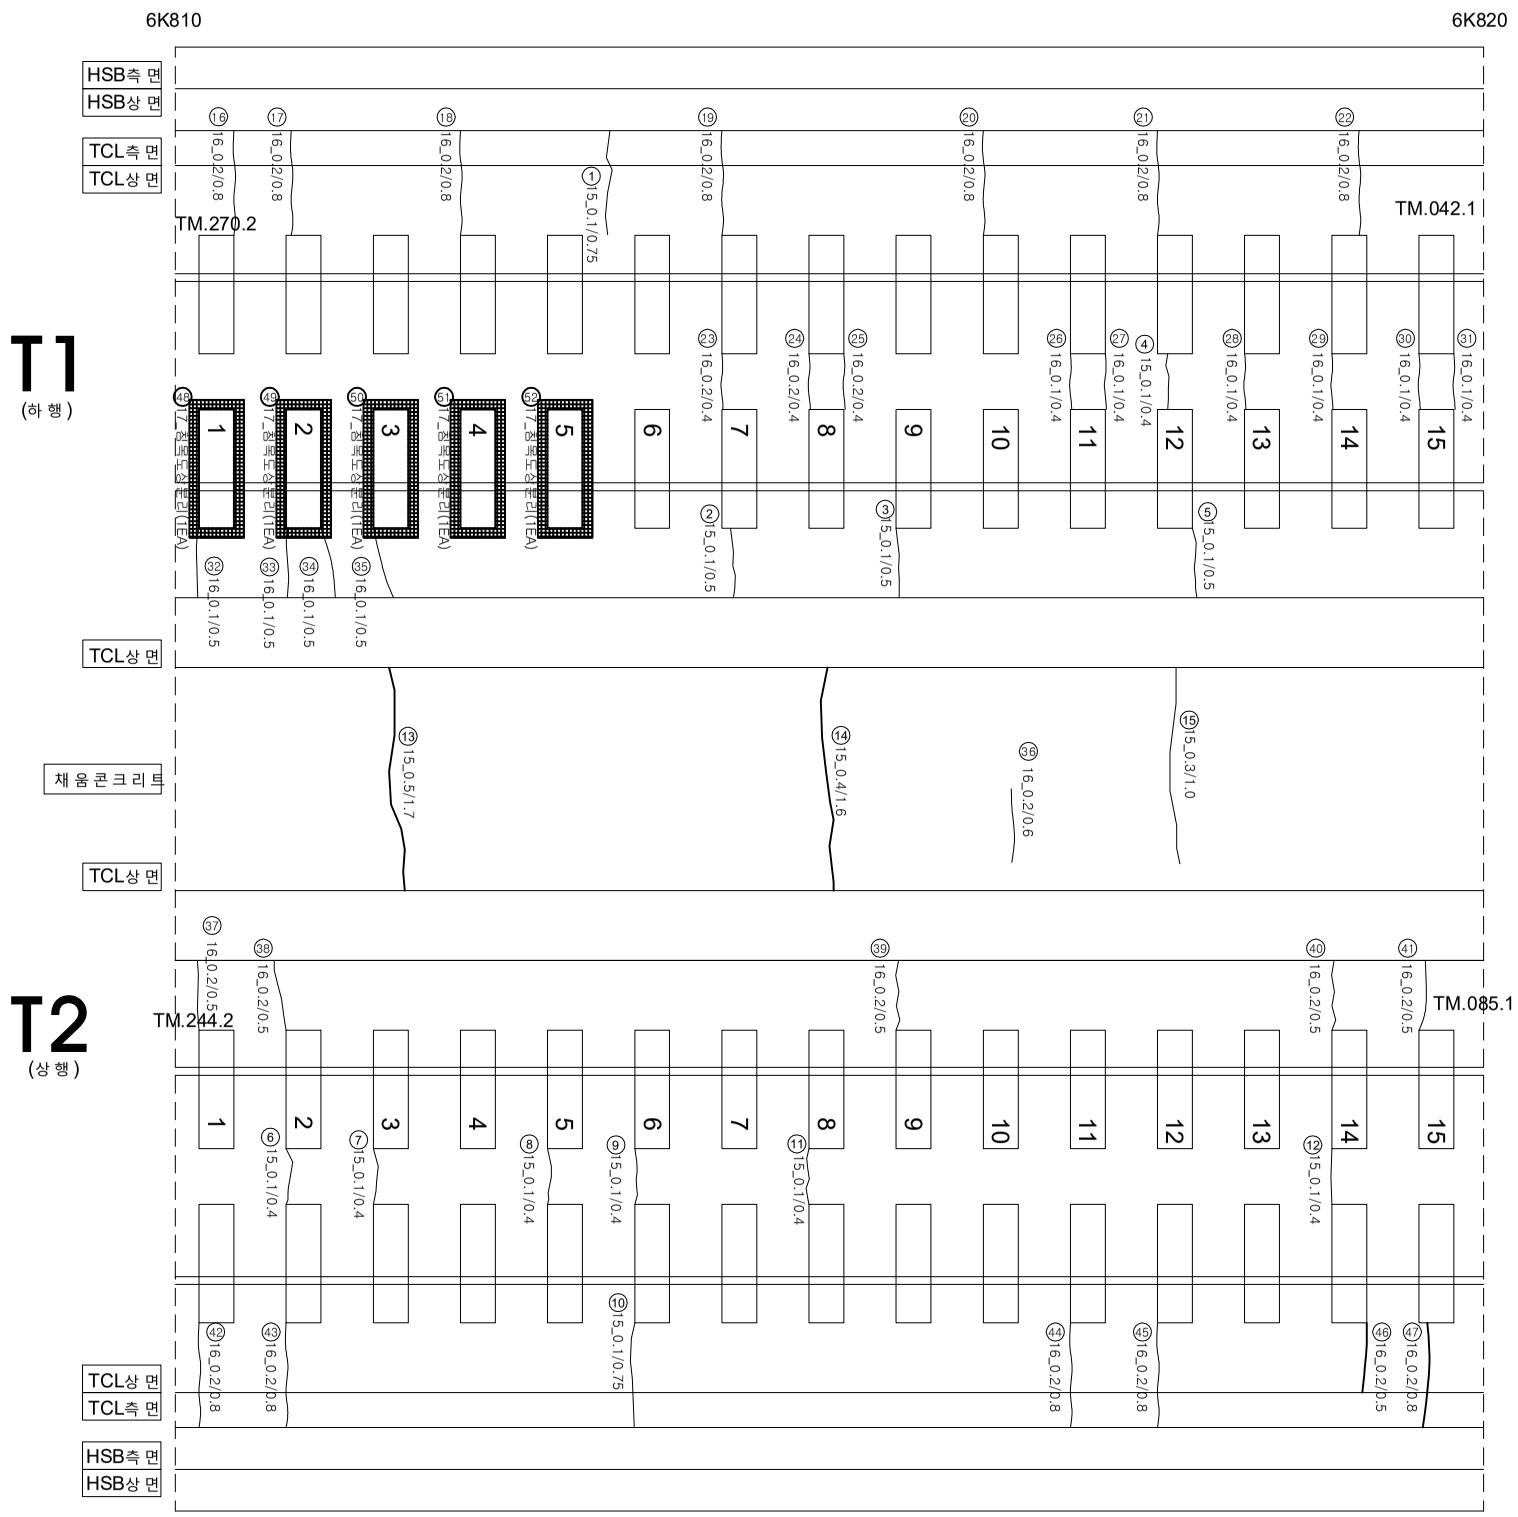
연번	손상	폭		연장		비고	연번	손상	폭		연장		비고
1	균열	0.1	㎜	0.75	m		56						
2	균열	0.1	㎜	0.5	m		57						
3	균열	0.1	㎜	0.5	m		58						
4	균열	0.1	㎜	0.4	m		59						
5	균열	0.1	㎜	0.5	m		60						
6	균열	0.1	㎜	0.4	m		61						
7	균열	0.1	㎜	0.4	m		62						
8	균열	0.1	㎜	0.4	m		63						
9	균열	0.1	㎜	0.4	m		64						
10	균열	0.1	㎜	0.75	m		65						
11	균열	0.1	㎜	0.4	m		66						
12	균열	0.1	㎜	0.4	m		67						
13	균열	0.5	㎜	1.7	m		68						
14	균열	0.4	㎜	1.6	m		69						
15	균열	0.3	㎜	1.0	m		70						
16	균열	0.2	㎜	0.8	m		71						
17	균열	0.2	㎜	0.8	m		72						
18	균열	0.2	㎜	0.8	m		73						
19	균열	0.2	㎜	0.8	m		74						
20	균열	0.2	㎜	0.8	m		75						
21	균열	0.2	㎜	0.8	m		76						
22	균열	0.2	㎜	0.8	m		77						
23	균열	0.2	㎜	0.4	m		78						
24	균열	0.2	㎜	0.4	m		79						
25	균열	0.2	㎜	0.4	m		80						
26	균열	0.1	㎜	0.4	m		81						
27	균열	0.1	㎜	0.4	m		82						
28	균열	0.1	㎜	0.4	m		83						
29	균열	0.1	㎜	0.4	m		84						
30	균열	0.1	㎜	0.4	m		85						
31	균열	0.1	㎜	0.4	m		86						
32	균열	0.1	㎜	0.8	m		87						
33	균열	0.1	㎜	0.8	m		88

34	균열	0.1	㎜	0.8	m		89						
35	균열	0.1	㎜	0.8	m		90						
36	균열	0.2	㎜	0.6	m		91						
37	균열	0.2	㎜	0.5	m		92						
38	균열	0.2	㎜	0.5	m		93						
39	균열	0.2	㎜	0.5	m		94						
40	균열	0.2	㎜	0.5	m		95						
41	균열	0.2	㎜	0.5	m		96						
42	균열	0.2	㎜	0.8	m		97						
43	균열	0.2	㎜	0.8	m		98						
44	균열	0.2	㎜	0.8	m		99						
45	균열	0.2	㎜	0.8	m		100						
46	균열	0.2	㎜	0.8	m		101						
47	균열	0.2	㎜	0.8	m		102						
48	침목도상분리			1.0	ea	신규	103						
49	침목도상분리			1.0	ea	신규	104						
50	침목도상분리			1.0	ea	신규	105						
51	침목도상분리			1.0	ea	신규	106						
52	침목도상분리			1.0	ea	신규	107						
53							108						
54							109						
55							110
