외관조사망도 번호
G3_학천터널_토공노반_40(6k820~6k830)

호남고속선 학천터널_토공노반_40(6.820~6.830km, L=10m)

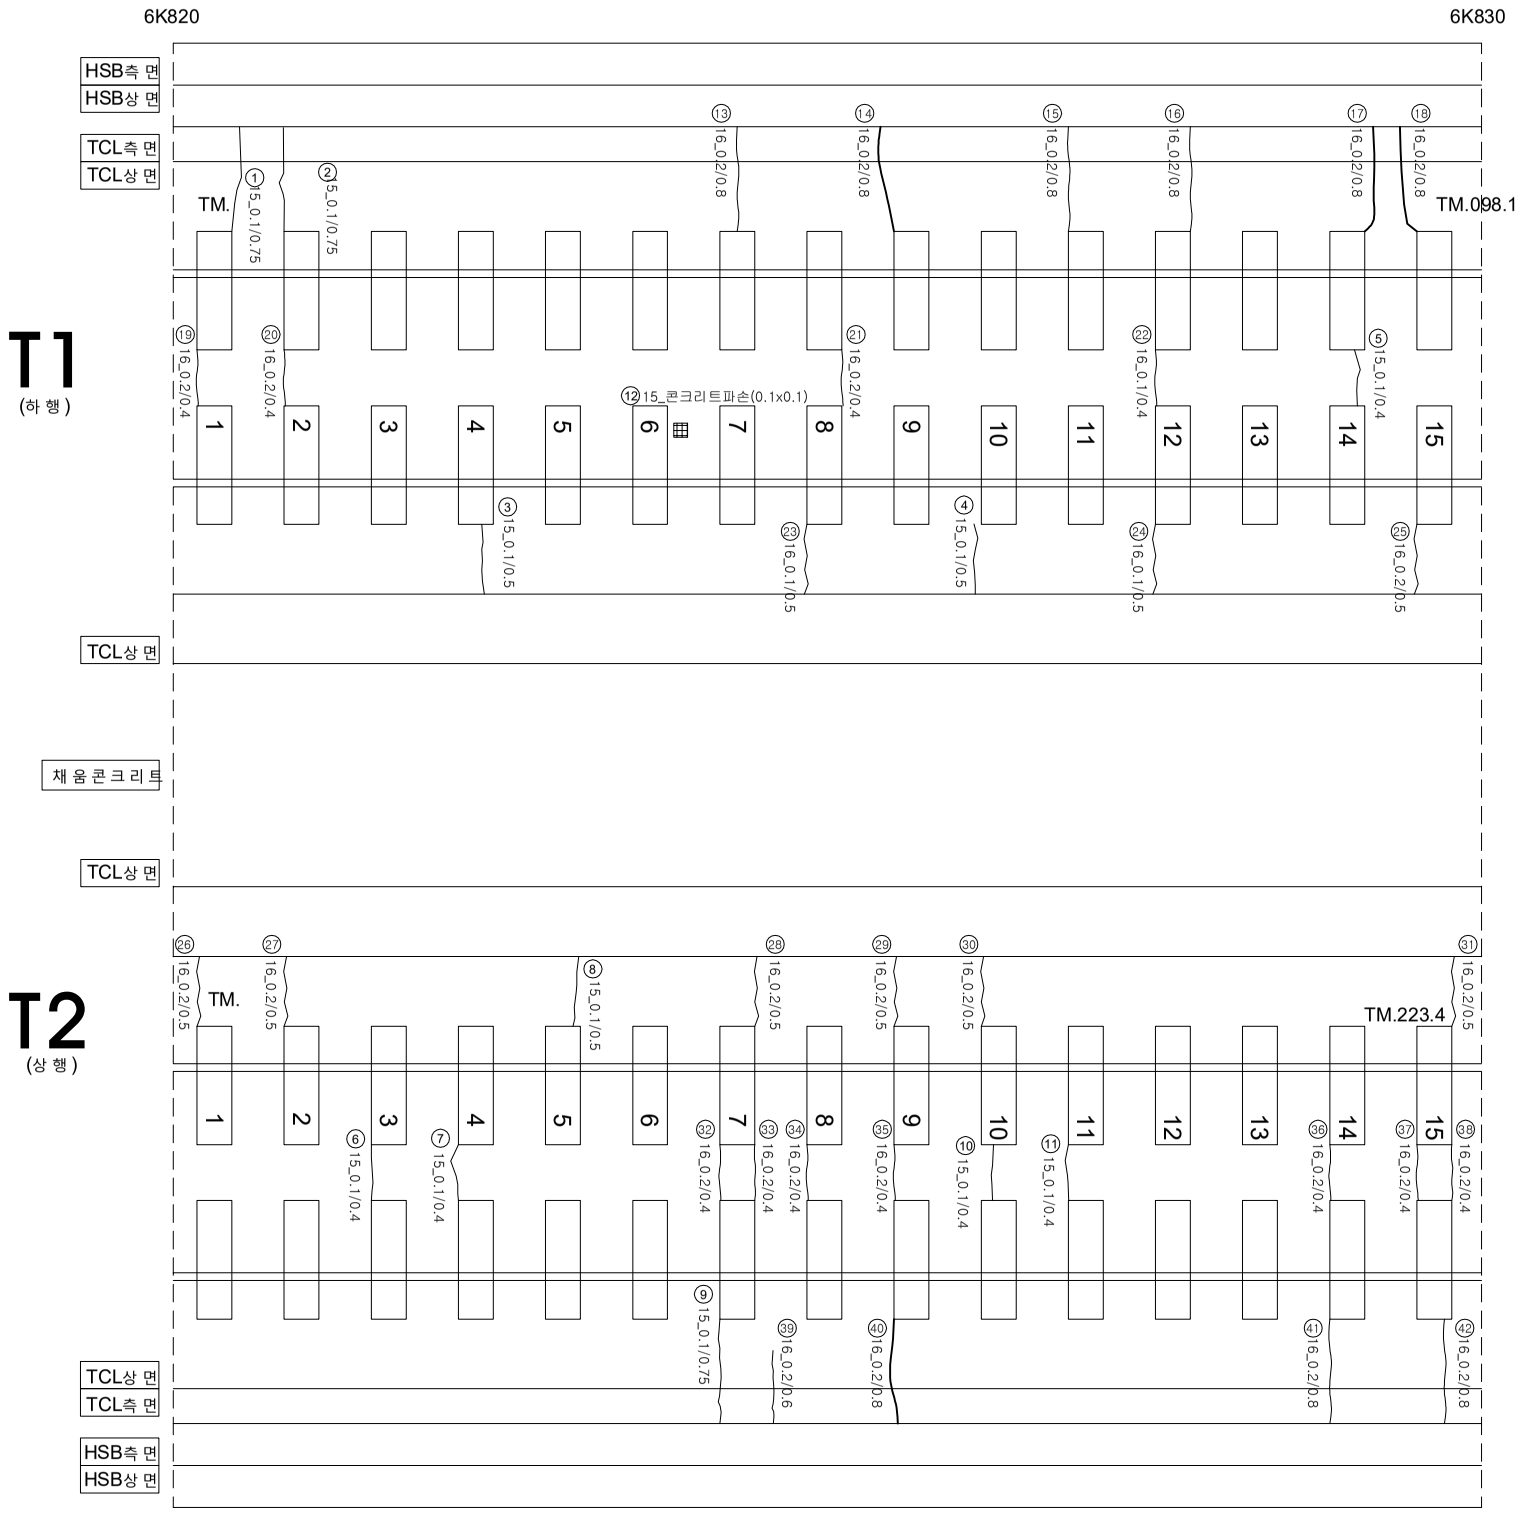
연번	손상	폭		연장		비고	연번	손상	폭		연장		비고
1	균열	0.1	㎜	0.75	m		56						
2	균열	0.1	㎜	0.75	m		57						
3	균열	0.1	㎜	0.5	m		58						
4	균열	0.1	㎜	0.5	m		59						
5	균열	0.1	㎜	0.5	m		60						
6	균열	0.1	㎜	0.4	m		61						
7	균열	0.1	㎜	0.4	m		62						
8	균열	0.1	㎜	0.5	m		63						
9	균열	0.1	㎜	0.75	m		64						
10	균열	0.1	㎜	0.4	m		65						
11	균열	0.1	㎜	0.4	m		66						
12	파손	0.1	m	0.4	m		67						
13	균열	0.2	㎜	0.8	m		68						
14	균열	0.2	㎜	0.8	m		69						
15	균열	0.2	㎜	0.8	m		70						
16	균열	0.2	㎜	0.8	m		71						
17	균열	0.2	㎜	0.8	m		72						
18	균열	0.2	㎜	0.8	m		73						
19	균열	0.2	㎜	0.4	m		74						
20	균열	0.2	㎜	0.4	m		75						
21	균열	0.2	㎜	0.4	m		76						
22	균열	0.2	㎜	0.4	m		77						
23	균열	0.2	㎜	0.5	m		78						
24	균열	0.2	㎜	0.5	m		79						
25	균열	0.2	㎜	0.5	m		80						
26	균열	0.2	㎜	0.5	m		81						
27	균열	0.2	㎜	0.5	m		82						
28	균열	0.2	㎜	0.5	m		83						
29	균열	0.2	㎜	0.5	m		84						
30	균열	0.2	㎜	0.5	m		85						
31	균열	0.2	㎜	0.5	m		86						
32	균열	0.2	㎜	0.4	m		87						
33	균열	0.2	㎜	0.4	m		88

34	균열	0.2	㎜	0.4	m		89						
35	균열	0.2	㎜	0.4	m		90						
36	균열	0.2	㎜	0.4	m		91						
37	균열	0.2	㎜	0.4	m		92						
38	균열	0.2	㎜	0.4	m		93						
39	균열	0.2	㎜	0.8	m		94						
40	균열	0.2	㎜	0.8	m		95						
41	균열	0.2	㎜	0.8	m		96						
42	균열	0.2	㎜	0.8	m		97						
43							98						
44							99						
45							100						
46							101						
47							102						
48							103						
49							104						
50							105						
51							106						
52							107						
53							108						
54							109						
55							110
